# 석면건축물위해성평가

- 마포소방서 (청사) -

2019. 4

용운환경(주)

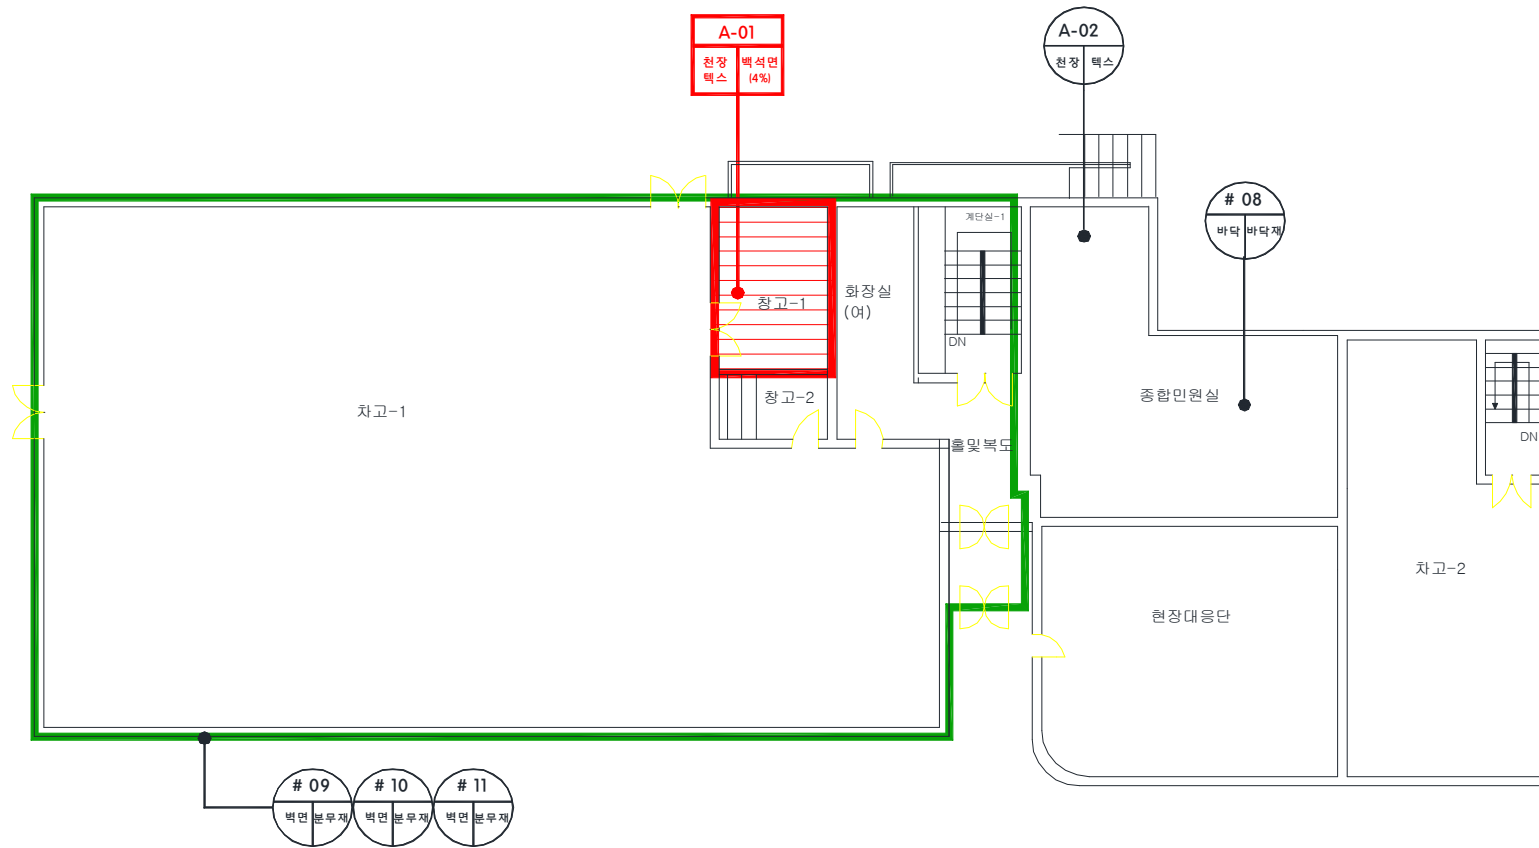
# 1층

시료번호	시료채취 장소	시료물질	동일물질구역 위치	면적(m <sup>2</sup> )	석면종류	함유율(%)	관리방안
A-01	1층 창고1 천장	천장텍스	창고1	25.33	백석면	4	√전기공사, 배선공사 등 건축물 유지보수 공사시 석면함유설비 또는 자재가 훼손되어 석면이 비산되지 않도록 작업수행 √석면함유 건축자재 또는 설비에 대한 지속적인 유지관리 √석면함유 건축자재 또는 설비가 손상되었을 경우 즉시 보수 √석면함유 건축자재를 인위적으로 손상시키지 않도록 함

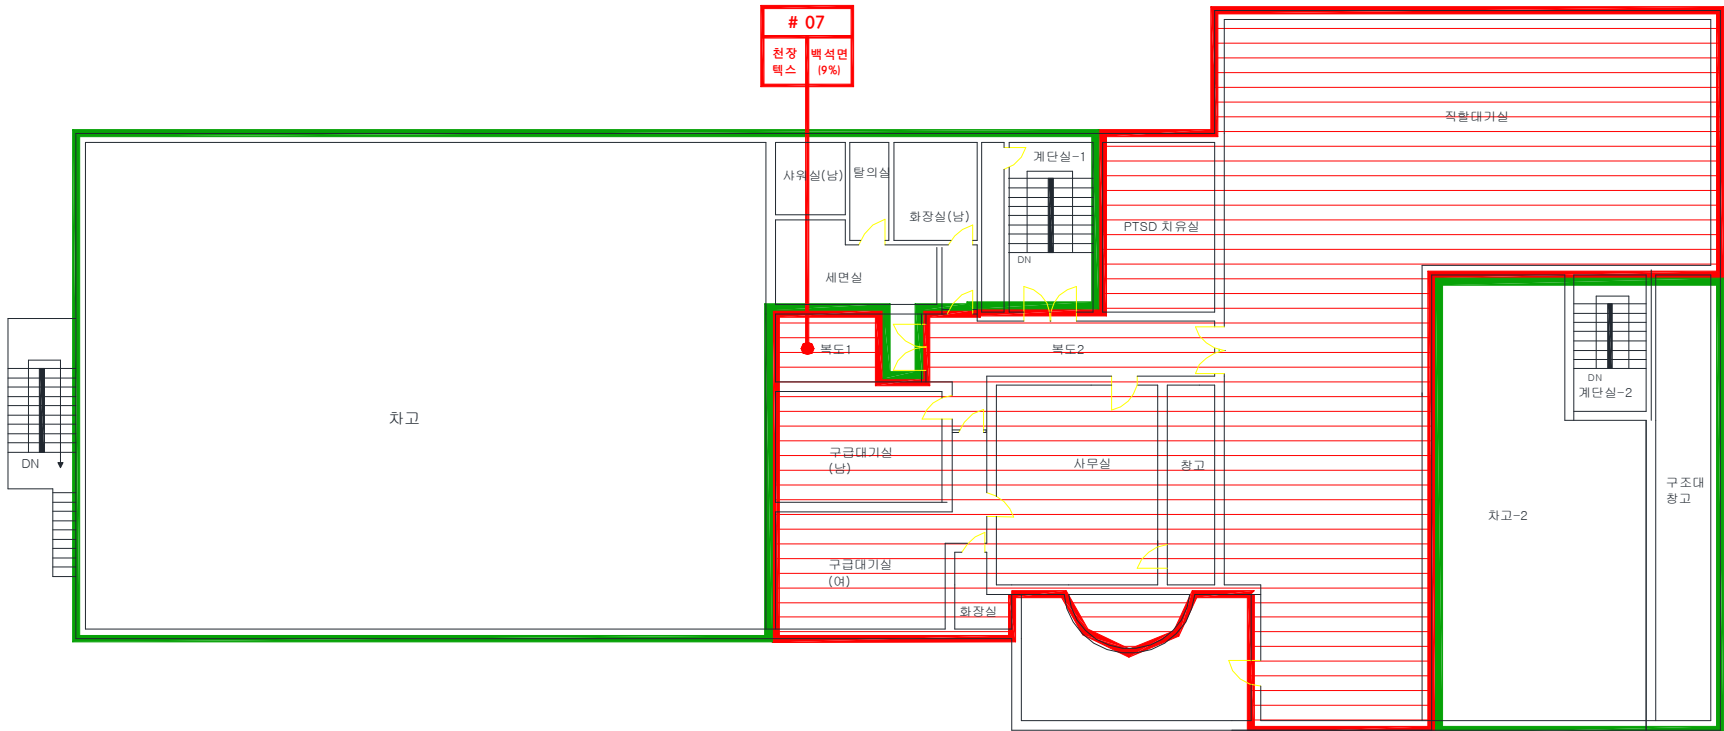
## 2층

시료번호	시료채취 장소	시료물질	동일물질구역 위치	면적 (m <sup>2</sup> )	석면종류	함유율 (%)	관리방안
#07	복도1 천장	천장텍스 (M7무늬)	복도1,2, 구급대기실(남,여) 화장실, 사무실, 창고, PTSD 치유실, 직할대기실	477.85	백석면	9	Y 전기공사, 배선공사 등 건축물 유지보수 공사시 석면함유설비 또는 자재가 훼손되어 석면이 비산되지 않도록 작업수행 Y 석면함유 건축자재 또는 설비에 대한 지속적인 유지관리 Y 석면함유 건축자재 또는 설비가 손상되었을 경우 즉시 보수 Y 석면함유 건축자재를 인위적으로 손상시키지 않도록 함

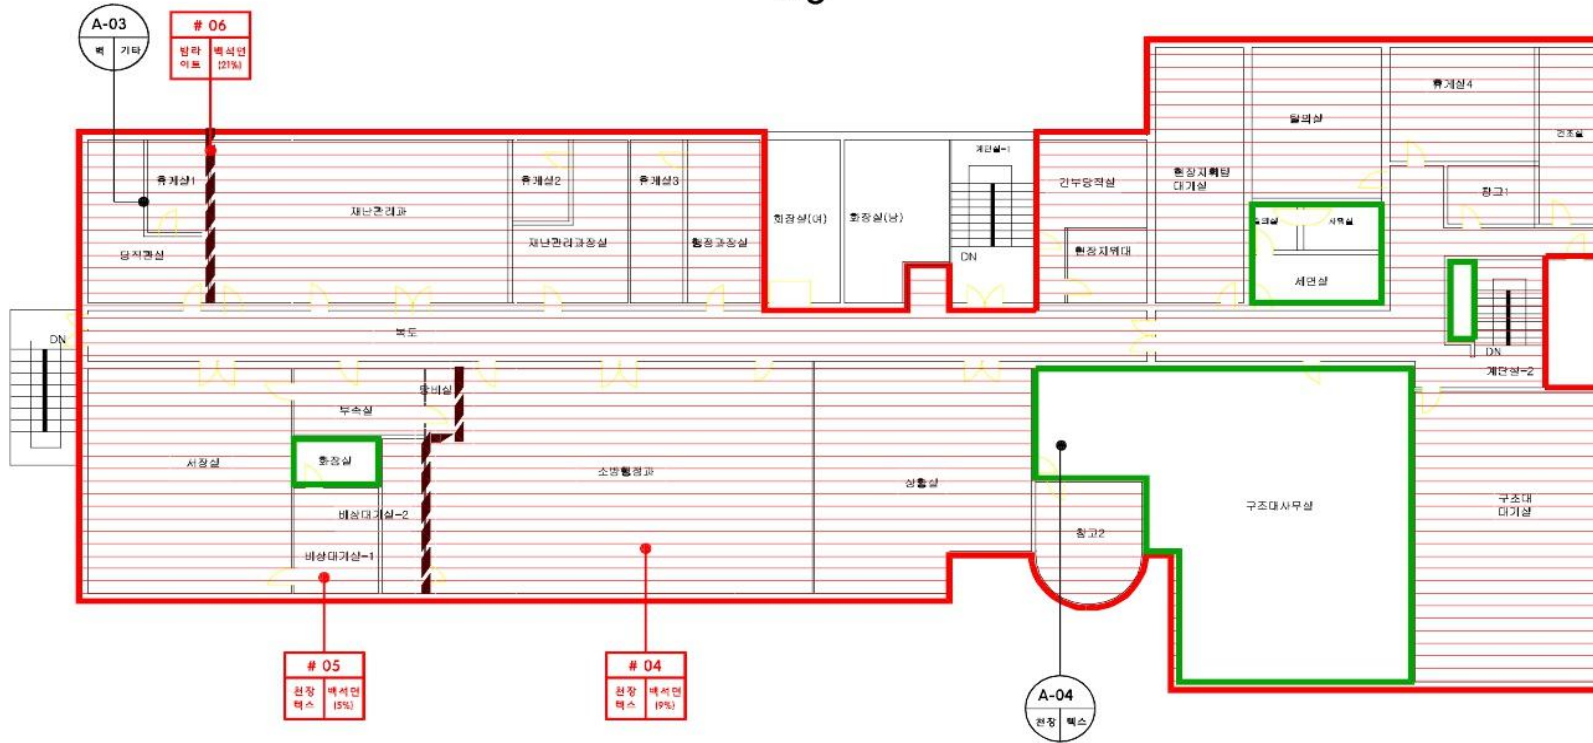
### 3층

시료번호	시료채취 장소	시료물질	동일물질구역 위치	면적(m <sup>2</sup> )	석면종류	함유율(%)	관리방안
#04	소방행정과 천장	천장택스 (M7무늬)	당직관실, 휴게실1~4, 재난관리과, 재난관리과장실, 행정과장실, 복도, 간부당직실, 현장지휘팀대기실, 현장지위대, 탈의실, 건조실, 구조대대기실, 상환실, 탕비실, 부속실, 비상대기실1~2, 서장실, 계단실2, 창고1,2	534.87	백석면	9	<ul style="list-style-type: none"> <li>잠재적으로 손상가능성이 낮으나 인위적인 훼손시 석면노출 위험성 존재</li> <li>전기공사, 배선공사 등 건축물 유지보수 공사시 석면함유설비 또는 자재가 훼손되어 석면이 비산되지 않도록 작업수행</li> <li>석면함유 건축자재 또는 설비에 대한 지속적인 유지관리</li> <li>석면함유 건축자재 또는 설비가 손상되었을 경우 즉시 보수</li> <li>석면함유 건축자재를 인위적으로 손상시키지 않도록 함</li> <li>석면함유 건축자재 또는 설비의 취급 및 사용으로 인해 분진이 발생될 경우 호흡보호구 착용</li> </ul>
#05	비상대기실-1 천장	천장택스 (벌레무늬)			백석면	5	
#06	구조구급팀 벽면	밤라이트	당직관실, 재난관리과, 소방행정과, 탕비실, 비상대기실2	86.22	백석면	21

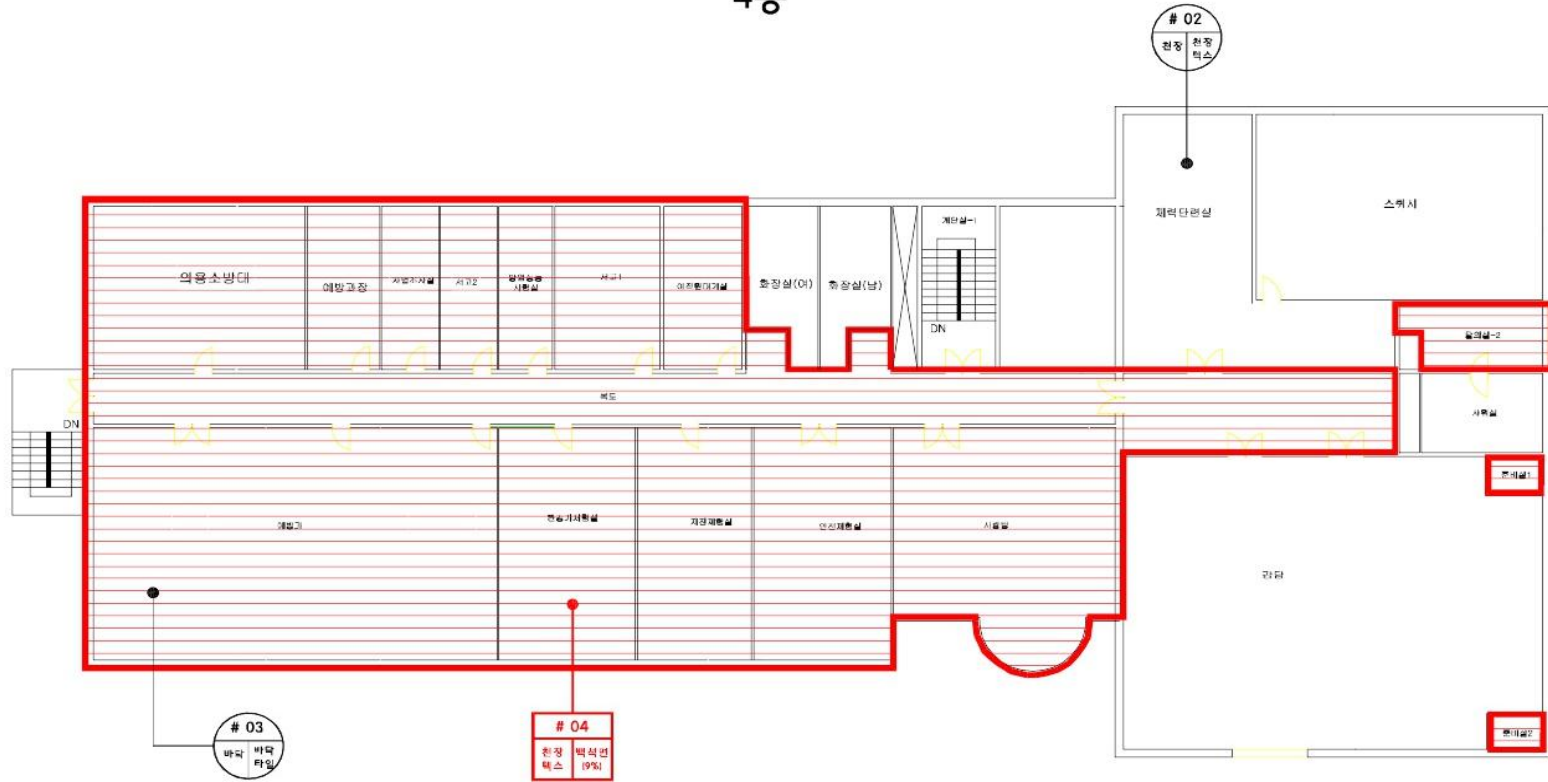
# 4층

시료번호	시료채취 장소	시료물질	동일물질구역 위치	면적(m <sup>2</sup> )	석면종류	함유율(%)	관리방안
#04	3층과 동일	천장텍스 (M7무늬)	의용소방대, 예방과장, 서고1,2, 사법조사실, 방염성능시험실, 대기실(여),탈의실2, 준비실1,2, 사랑방, 안전체험실, 지진체험실, 응급처치체험, 예방과, 복도	234.56	백석면	9	<ul style="list-style-type: none"> <li>• 잠재적으로 손상가능성이 낮으나 인위적인 훼손시 석면노출 위험성 존재</li> <li>• 전기공사, 배선공사 등 건축물 유지보수 공사시 석면함유설비 또는 자재가 훼손되어 석면이 비산되지 않도록 작업수행</li> <li>• 석면함유 건축자재 또는 설비에 대한 지속적인 유지관리</li> <li>• 석면함유 건축자재 또는 설비가 손상되었을 경우 즉시 보수</li> <li>• 석면함유 건축자재를 인위적으로 손상시키지 않도록 함</li> <li>• 석면함유 건축자재 또는 설비의 취급 및 사용으로 인해 본진이 발생될 경우 호흡보호구 착용</li> </ul>
#05	3층과 동일	천장텍스 (-형)			백석면	5

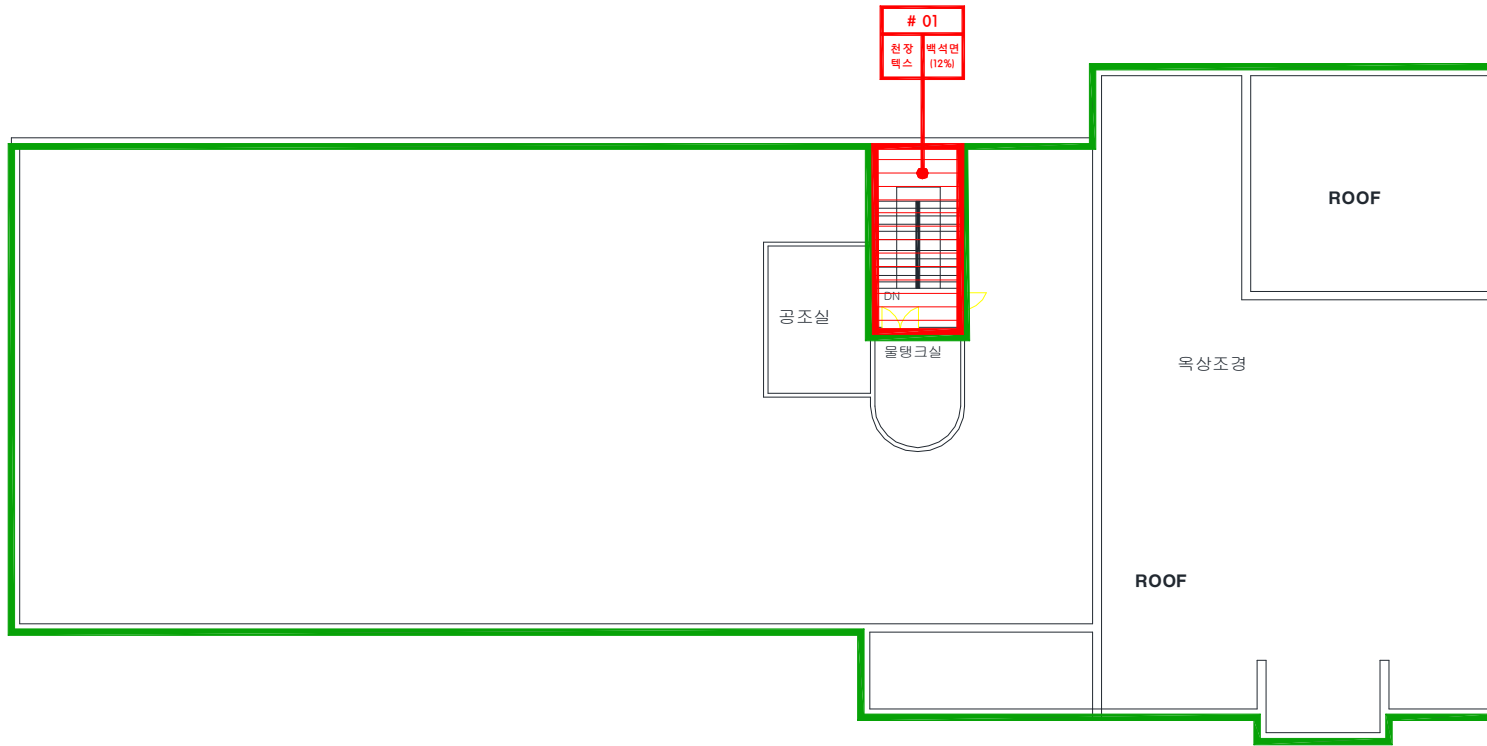
# 5층

시료번호	시료채취 장소	시료물질	동일물질구역 위치	면적(m <sup>2</sup> )	석면종류	함유율(%)	관리방안
#01	계단 천장	천장텍스 (벌레무늬)	-	21.12	백석면	12	Y 전기공사, 배선공사 등 건축물 유지보수 공사시 석면함유설비 또는 자재가 훼손되어 석면이 비산되지 않도록 작업수행 Y 석면함유 건축자재 또는 설비에 대한 지속적인 유지관리 Y 석면함유 건축자재 또는 설비가 손상되었을 경우 즉시 보수 Y 석면함유 건축자재를 인위적으로 손상시키지 않도록 함
