# 누수복구공사 완료보고서

아래와 같이 누수복구공사를 완료하였기에 완료보고서를 제출합니다.

지시번호	201 . . . . .		접수(누수, 탐지, 불용관, 급수관, 계획) 번호: 349 (관련: )											
위치	용산구 한강동 3가 48 번지 1 호		신고인성명: 이태권 Tel: 010-8231-0506											
현장관리	발생일시	작공일시	완료일시	단수일시	단수세대	단수홍보	밸브조절내용

공사명 2019중부관내긴급누수복구공사  
위치 누수349한강로3가48-1  
내용 교통신호  
시공사 (주)우원건설

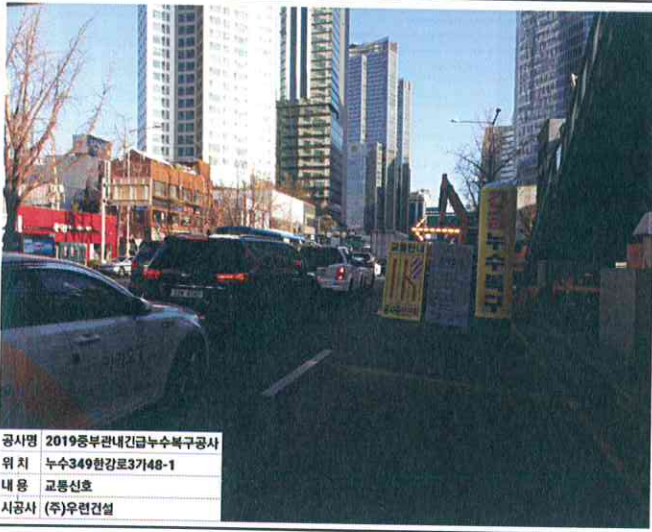
1

안전 관리

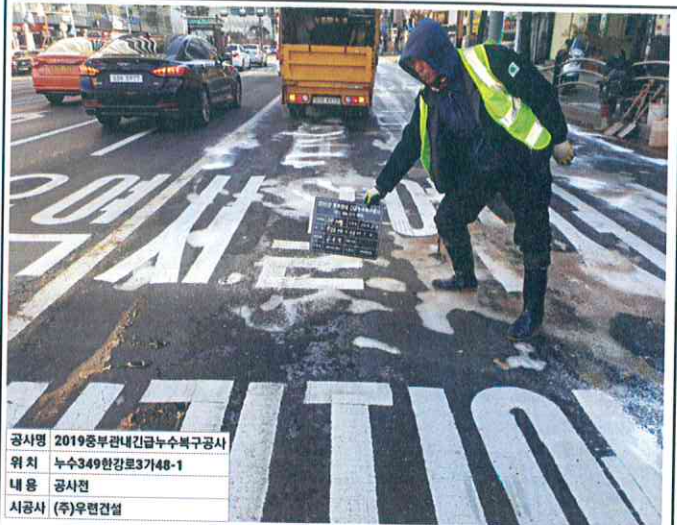
2

공사전(누수중)

공사명 2019중부관내긴급누수복구공사  
위치 누수349한강로3가48-1  
내용 공사전  
시공사 (주)우원건설

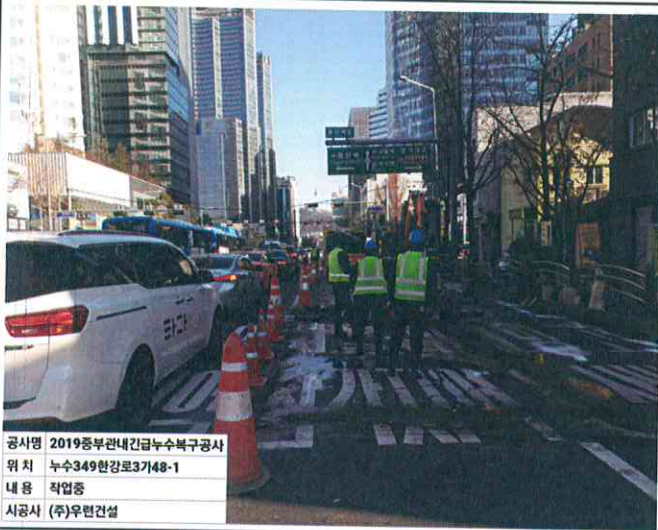
3

안전 관리

공사명 2019중부관내긴급누수복구공사  
위치 누수349한강로3가48-1  
내용 작업중  
시공사 (주)우원건설

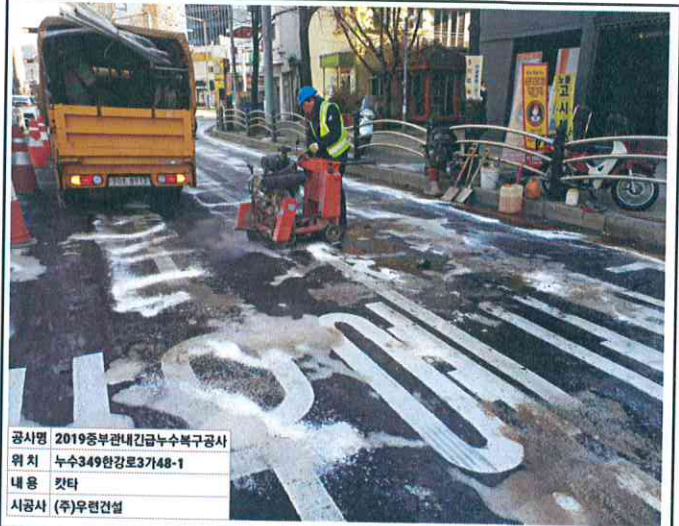
4

컷팅

공사명 2019중부관내긴급누수복구공사  
위치 누수349한강로3가48-1  
내용 컷팅  
시공사 (주)우원건설

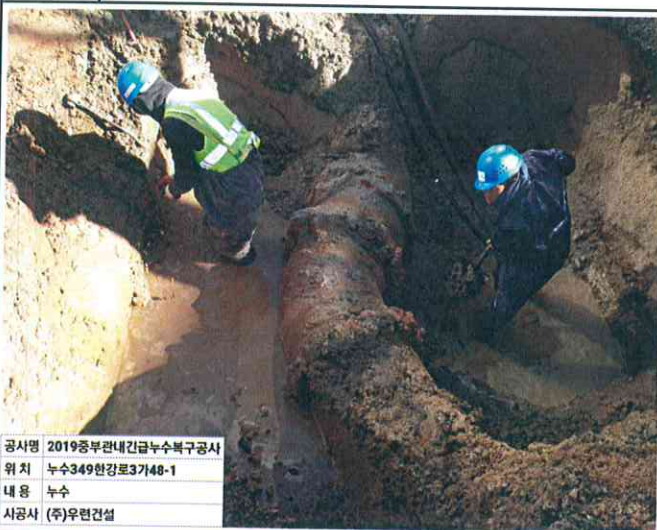
5

터파기

공사명 2019중부관내긴급누수복구공사  
위치 누수349한강로3가48-1  
내용 누수  
시공사 (주)우원건설

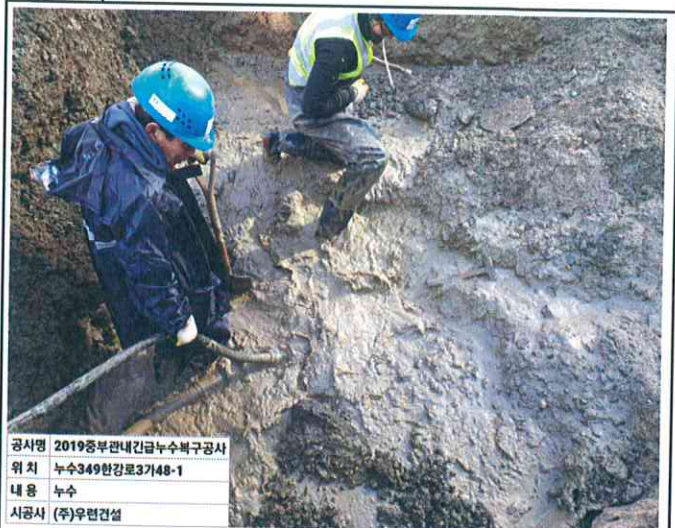
6

수채공

공사명 2019중부관내긴급누수복구공사  
위치 누수349한강로3가48-1  
내용 누수  
시공사 (주)우원건설

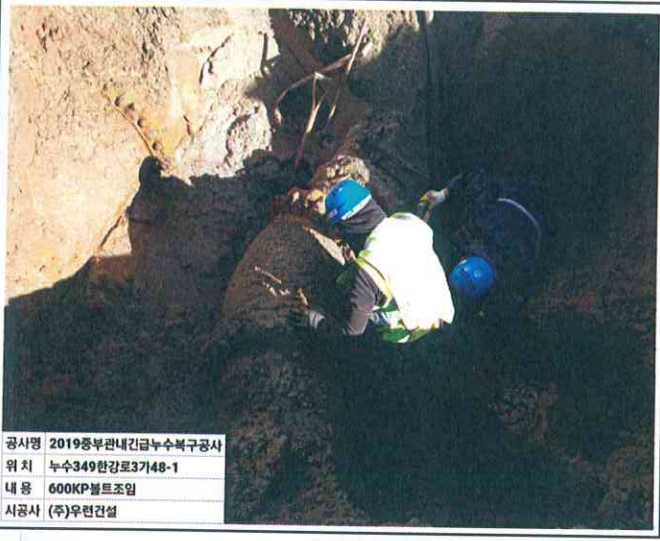
06:46	09:00	11:20	:										
누수현황	구경	관종	누수부위	누수원인	작업방법	누수물	누수속도	도로폭	누수내용					
	600	구경	관절부	관노후, 불용관, 손괴, 하자 전식, 원인자, 전식	인력 장비 주안 야간	지상 지하	속외 속내	간선 m	수압	누수단면	시간

7	누수부위 근접촬영	8	KP 볼트조임
---	-----------	---	---------

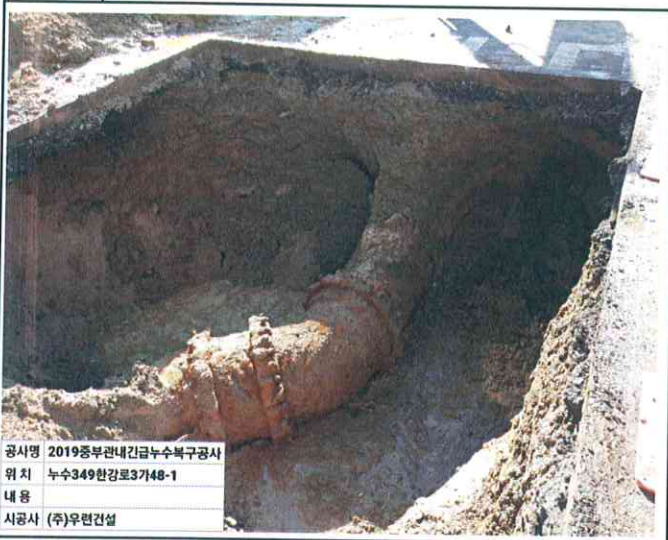
9	KP 볼트조임	10	굴착 심도
---	---------	----	-------

영화관용		프	15	0				
□ 배관상세도(사용자재, 수량)														
□ 기타 특기사항						* KP 볼트조임
