매입임대주택 품질점검 총괄표 [다세대-1단계]

- 소재지 : 서울시 노원구 공릉동 499-45번지
- 건설규모 : 1개동 15 세대
- 대지면적 : 333.40㎡ (연면적 : 606.49㎡)
- 공사기간 : 2019.06.20.(착공일) ~ 2019.11.20(사용승인예정일)
- 현재 진행상황
 - ※ 현공정율 : 5% (기초철근 배근완료시점 기준)

매입임대주택 품질점검 총괄표 [공공원룸 -2단계]

매입임대주택 품질점검 총괄표 [공공원룸-3단계]

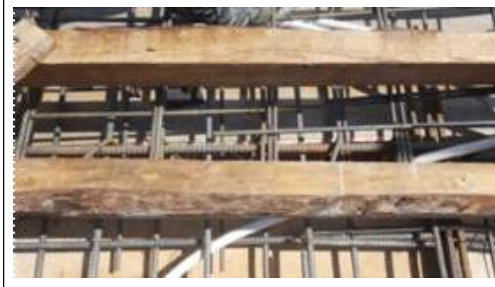
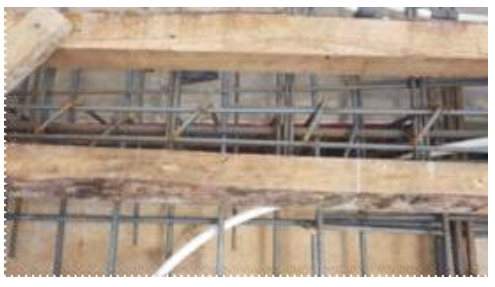
사진4. 지붕층 계단슬라브 단차면 철근배근 미흡	사진4-1. 계단슬라브 단차면 연결배근 추가 설치

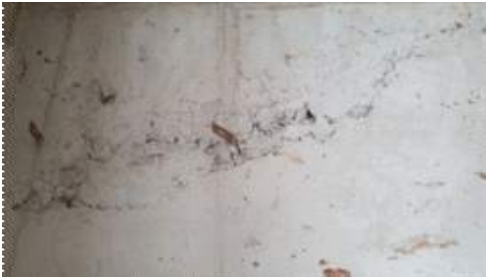
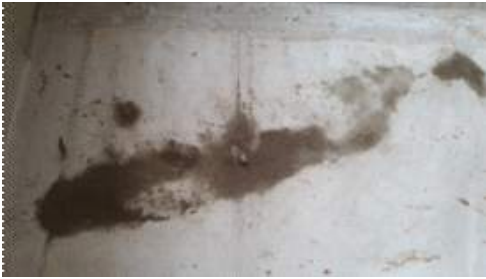
- 골조 품질상태(재료분리 등)	골조벽체 재료분리 처리 미흡	재료분리벽체면 무수축물 탈채움	·		사진6, 6-1
- 기타	303호 천정 일부구간 슬라브 두께 과다	슬라브 하중 증가에 따른 구조검토 확인	·		사진7, 7-1
기타사항					
- PD,AD 시공상태(사춤 등)			·

사진6. 골조벽체 재료분리 처리 미흡	사진6-1. 재료분리벽체면 무수축몰탈 채움

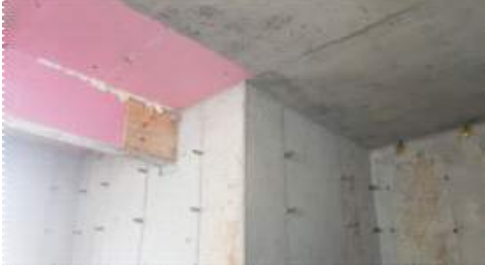
사진7. 303호 천정 일부구간 슬라브 두께 과다	사진7-1. 슬라브 하중 증가에 따른 구조검토 확인

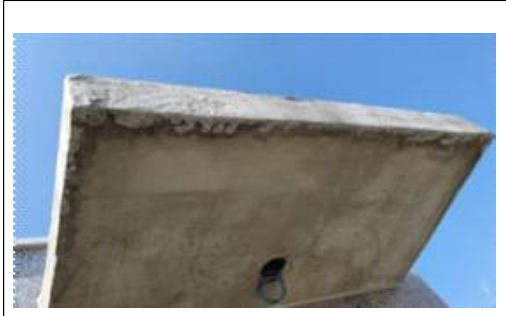
- 방수공사 (화장실, 다용도실, 발코니 등) : 시공기간 1,800㎡이상			.		
- 방수공사 (옥상, 슬라브 등 방탕처리)	옥탑 출입문상부 케노피 물끊기 홈 누락	옥탑 출입문상부 케노피 물끊기 홈 설치	.		사진1, 1-1
단열공사(세대내 및 지붕) 설계도서 및 계약조건 이행

사진1. 옥탑 출입문상부 케노피 물끊기 홈 누락

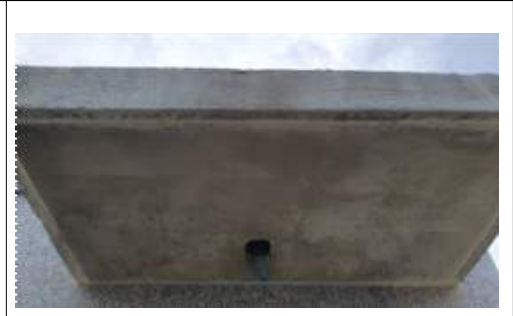
사진1-1. 옥탑 출입문상부 케노피 물끊기 홈 설치

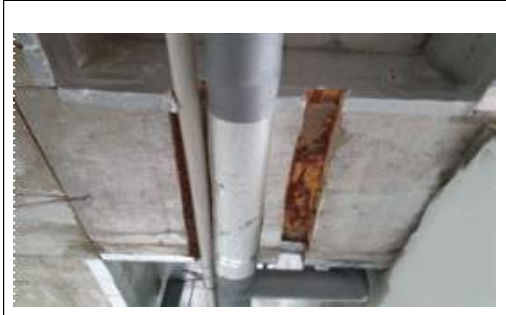
- 단열공사(최상층, 최하층, 외벽)	피로티 천정 배관 수정부 위 단열재 보완 누락	피로티 천정 배관 수정부 위 단열재 보완 설치	.		사진2, 2-1
- 단열공사(창호 주위)	피로티 천정 단열재 하부 페이스트 미 제거	단열재 하부 페이스트 제거 후 방화테이프 부착	.		사진3, 3-1

사진2. 피로티 천정 배관 수정부위 단열재 보완 누락

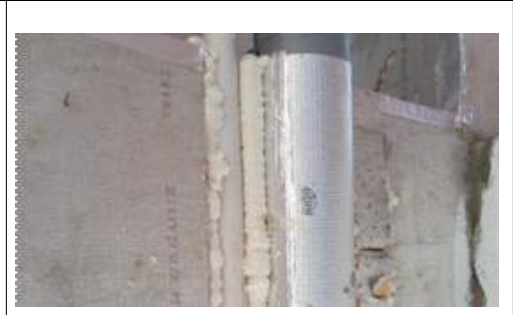
사진2-1. 피로티 천정 배관 수정부위 단열재 보완 설치

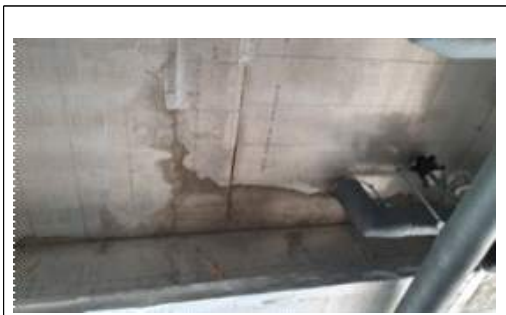
사진3. 피로티 천정 단열재 하부 페이스트 미 제거

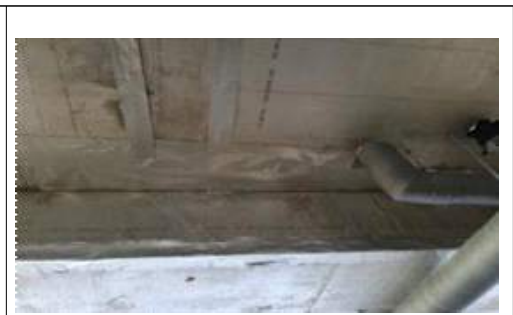
사진3-1. 단열재 하부 페이스트 제거 후 방화테이프 부착

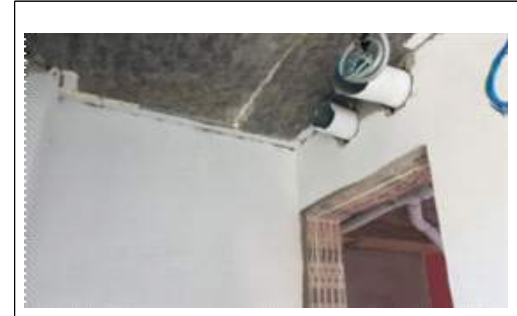
- <u>결로방지 단열재(외벽계단실)</u>	303호 벽체 상단 결로방지 단열재 누락	결로방지재 아이소 핑크 10T 설치	.		사진4, 4-1
마감공사 설계도서 및 계약조건 이행					
- 창호 공사(고정상태 등)	세대 현관문틀 하부 채움 미비	문틀 하부 몰탈 채움 보완	.		사진5, 5-1

사진4. 303호 벽체 상단 결로 방지 단열재 누락

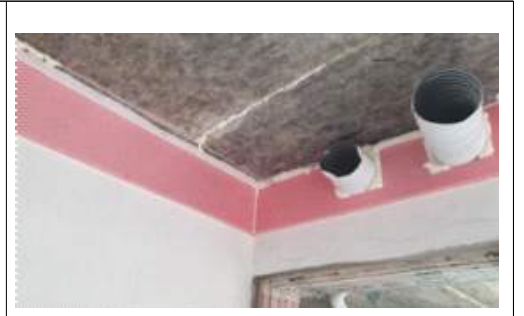
사진4-1. 결로 방지재 아이소 핑크 10T 설치

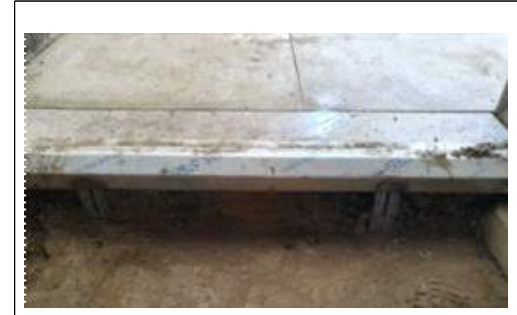
사진5. 세대 현관문틀 하부 채움 미비

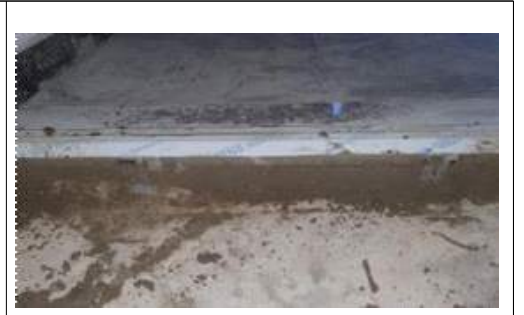
사진5-1. 문틀 하부 몰탈 채움 보완

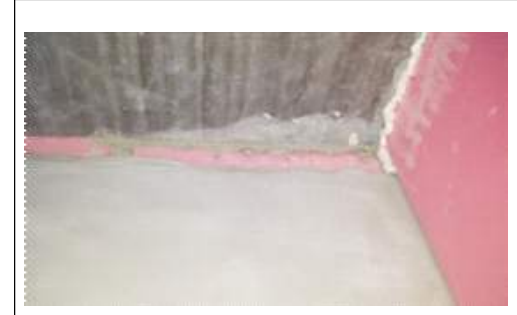
- 천장 공사	502호 침실 단열재 위 페이스트 미 제거	단열재 위 페이스트 제거 완료	.		사진6, 6-1
- 외장재 공사			.		
- 주방 및 일반가구 배치			.		
- 기타	옥상 출입문 턱 석재 미 고정 고림 방지 조치 필요	석재 설치	.		사진7, 7-1
기타 공사 설계도서 및 계약조건 이행

사진6. 502호 침실 단열재위 페이스트 미 제거

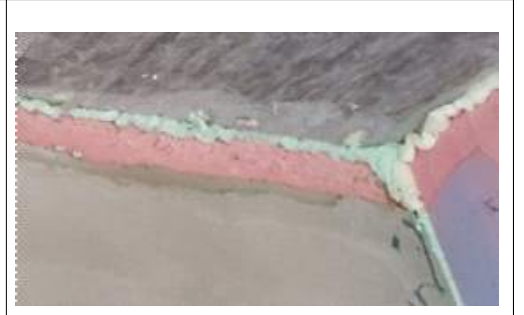
사진6-1. 단열재 위 페이스트 제거 완료

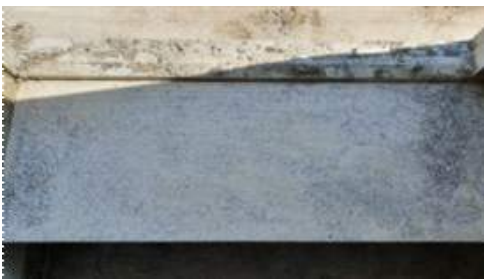
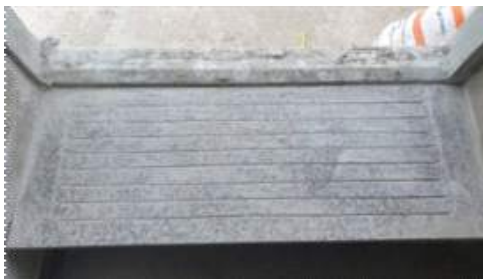
사진7. 옥상 출입문 턱 석재 미끄럼 방지 조치 필요	사진7-1. 석재 마감면에 논스립 홈 설치

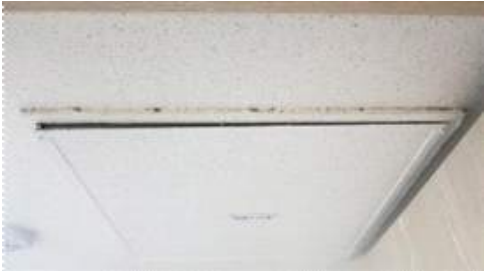
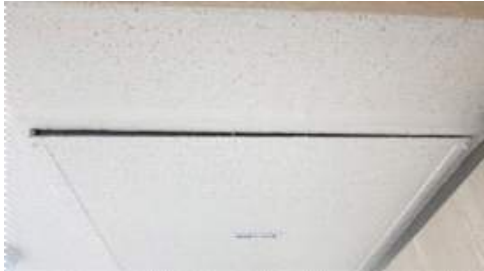
<p>사진7. 201호 전열교환기 점검구 노출면 마감 미흡</p>	<p>사진7-1. 전열교환기 점검구 노출면 코킹 보완</p>

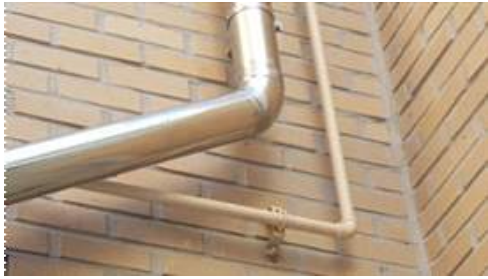
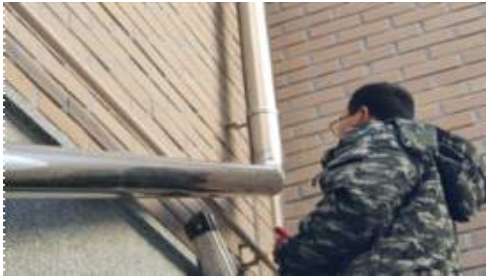
부위	점 검 항 목	점검(지적) 사항	조 치 사 항	확 인		비고 (사진NO)
				적정	부적정	
우수	○ 선희통 연결부 누수 여부	후면 우수드레인 연결부위 누수	우수드레인 연결부위 코킹 보완	.		사진1, 1-1
우수	○ 선희통 연결부 누수 여부	전면 우수드레인 연결부위 누수	우수드레인 연결부위 코킹 보완	.		사진2, 2-1
육상	○ 난간턱 마감상태 (균열,수평)	육상 방수턱 모서리면 정리 불량	모서리면 바탕정리 후 우레탄 추가 시공	.		사진3, 3-1
육상	○ 난간대 설치 상태	육상 난간 이음 부위 틈새 마감 미흡	육상난간 이음부위 코킹마감 보완	.		사진4, 4-1
주방	○ 싱크대 상하부장 문짝 개폐 및 마감 상태	주방가구 하부장 서랍 오픈 불량	서랍장 좌우레일 유격 조정	.		사진5, 5-1
현관	○ 신발장 설치상태(고정, 문짝 서랍등 개폐)	401,403호 신발장 개폐시 충격패드 미설치	신발장 개폐시 충격방지 패드 설치	.		사진6, 6-1
거실	○ 기타 지적사항	301호 수납장 오픈시 소음 발생	문짝 경첩 조쉬 조정 완료	.		사진7, 7-1
다용도실	○ 출입문의 개폐 및 마감상태	202호 다용도실 문 사시 커버 탈락	사시 커버 재부착 후 고정	.		사진8, 8-1
주방	○ 주방 타일 마감 상태	203호 주방벽체 콘센트주위 타일 파손	타일 파손부위 교체 재시공	.		사진9, 9-1
시설물	○ 담장, 옹벽 시공상태(안전성 등)	인접대지 경계담장 하부 틈새 마감 미흡	담장하부 틈새 코킹 마감 보완	.		사진10, 10-1

사진1. 후면 우수드레인 연결부위 누수	사진1-1. 우수드레인 연결부위 코킹 보완

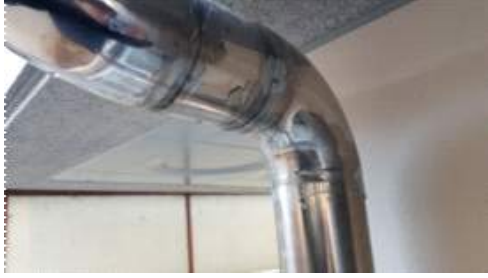
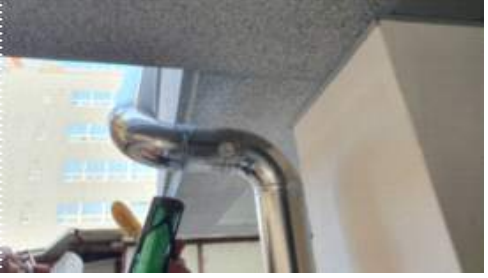
사진2. 전면 우수드레인 연결부위 누수	사진2-1. 우수드레인 연결부위 코킹 보완

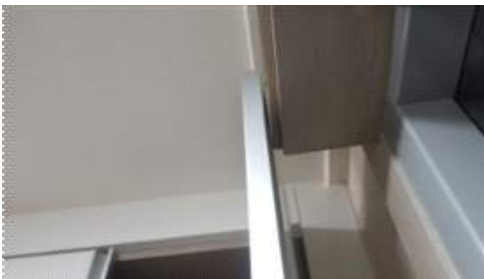
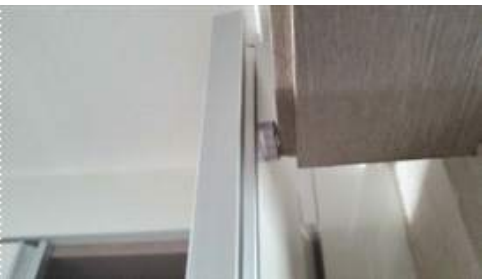
<p>사진6. 401,403호 신발장 개폐시 충격패드 미설치</p>	<p>사진6-1. 신발장 개폐시 충격방지 패드 설치</p>

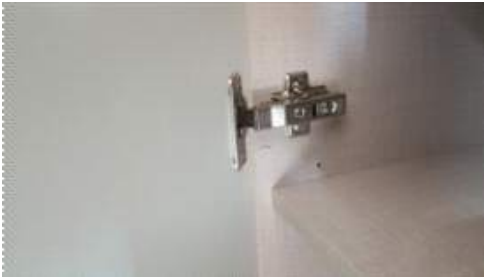
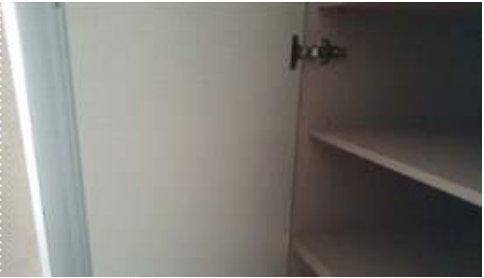
<p>사진7. 301호 수납장 오픈시 소음 발생</p>	<p>사진7-1. 문짝 경첩 조쉬 조정 완료</p>

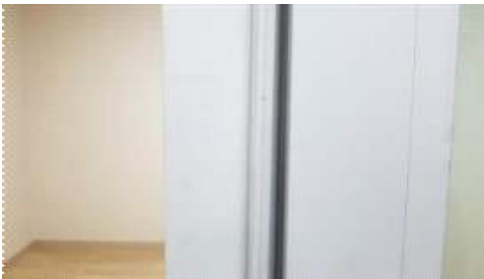
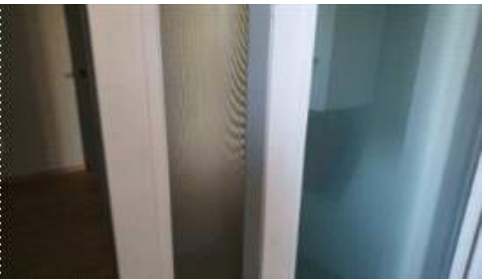
<p>사진8. 202호 다용도실 문 사시 커버 탈락</p>	<p>사진8-1. 사시 커버 재부착 후 고정</p>

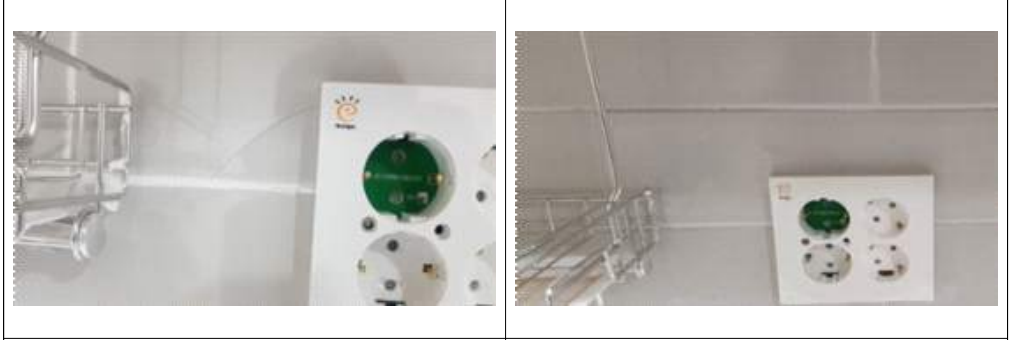
<p>사진9. 203호 주방벽체 콘센트주위 타일 파손</p>	<p>사진9-1. 타일 파손부위 교체 재시공</p>
-----------------------------------	------------------------------

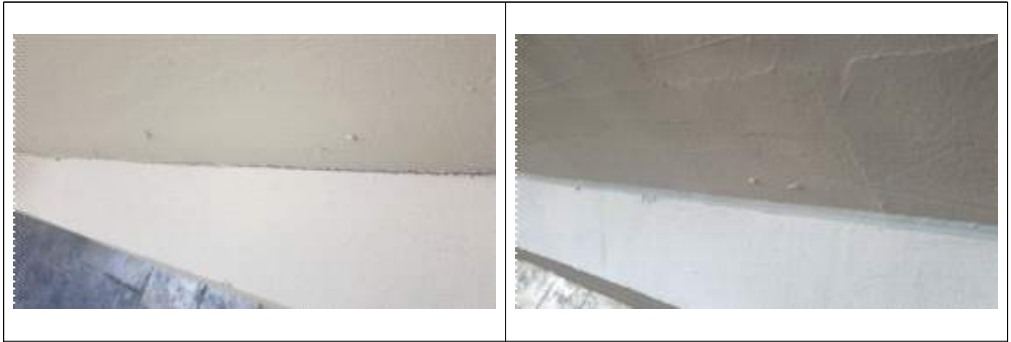
<p>사진10. 인접대지 경계담장 하부 틈새 마감 미흡</p>	<p>사진10-1. 담장하부 틈새 코킹 마감 보완</p>
------------------------------------	---------------------------------
