정기(기동점검) 점검 조치결과보고

[서부간선지하도로 민간투자사업(1공구)]

- 점검일시 : 2020.02.03 (월)
- 조치결과
- ◆ 점검자 : 전용현

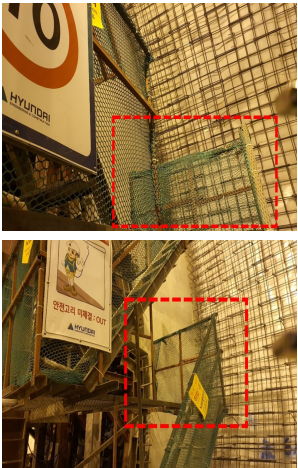
지적내용	점검사진	조치일자	조치사진
		조치내용	
<p>○ 추락재해 예방</p> <p>- 공기정화시설 구간의 라이닝폼의 계단은 근로자 추락재해 예방을 위하여 안전난간을 보완하기 바람.</p> <p>※ 건설안전기본지침 P-12 (추락재해예방 안전시설 및 작업기준)</p>	 	<p>2020.02.05</p> <p>- 안전난간 보완조치 완료</p>
