매입임대주택 품질점검 총괄표 [공공원룸-1단계]

붙임1. 매입임대주택 품질점검 체크리스트 [1단계]

- 소재지 : 서울시 강동구 길동 139외 1필지
- 건설규모 : 1개동 17세대
- 대지면적 : 328.70m² (연면적 : 655.70m²)
- 공사기간 : 2019.06.20 ~ 2019.12.30(사용승인예정일)
- 현재 진행상황
 - ※ 현공정율 : 5% (기초철근 배근완료시점 기준)

■ 점검 확인

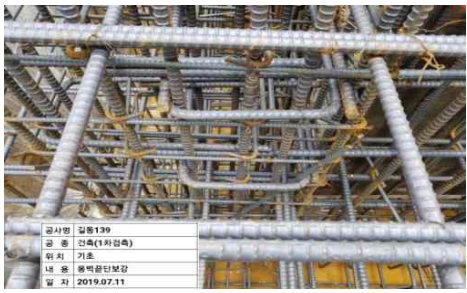
<p>공사명 김동139 공 종 건축(1차건축) 위 치 기초 내 용 용벽단보강 일 차 2019.07.11</p>
<p>사진1 벽체 단부 보강 미흡</p>	<p>사진1-1 벽체 단부 U바 보강</p>

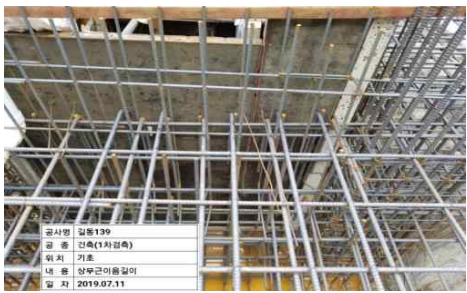
<p>공사명 김동139 공 종 건축(1차건축) 위 치 기초 내 용 상부근이음길이 일 차 2019.07.11</p>
<p>사진2 엘리베이터 PIT 기초 상부근 정착길이 부족</p>	<p>사진2-1 엘리베이터 PIT 기초 상부근 90도 양카 추가</p>

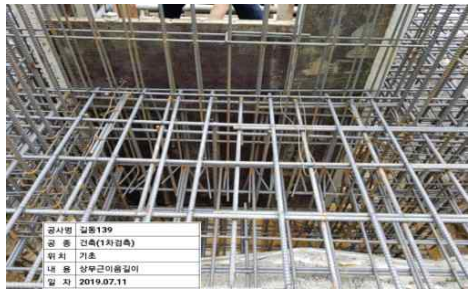
<p>공사명 김동139 공 종 건축(1차건축) 위 치 기초 내 용 상부근이음길이 일 차 2019.07.11</p>
<p>사진3 엘리베이터 PIT 벽체 정착길이 부족</p>	<p>사진3-1 90도 양카 시공</p>

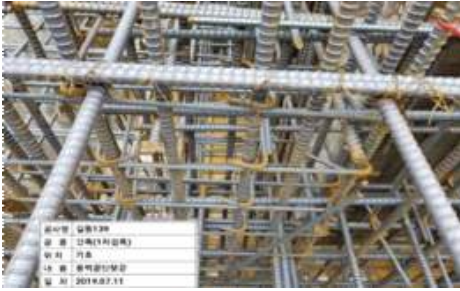
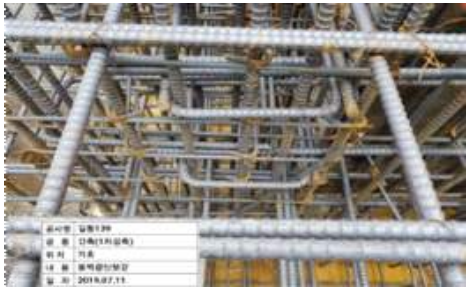
<p>사진1 벽체 단부 보강 미흡</p>	<p>사진1-1 벽체 단부 U바 보강</p>

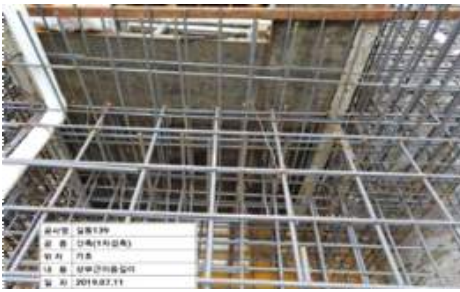
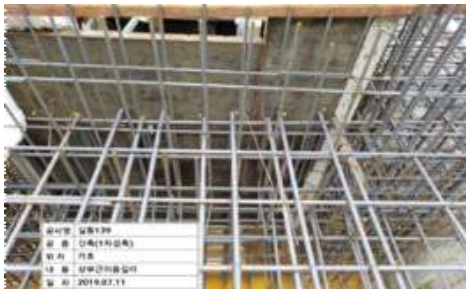
<p>사진2 엘리베이터 PIT 기초 상부근 정착길이 부족</p>	<p>사진2-1 엘리베이터 PIT 기초 상부근 90도 양카 추가</p>

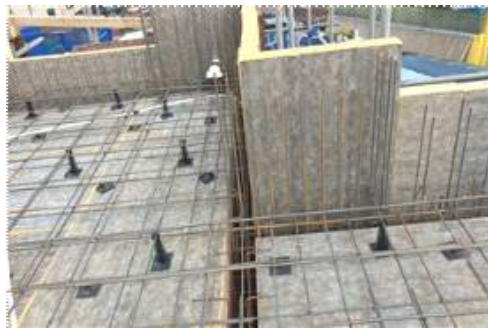
사진1 슬래브 상부 철근 90°양카 처리 미흡	사진1-1 슬래브 상부 철근 90°양카 처리 보강

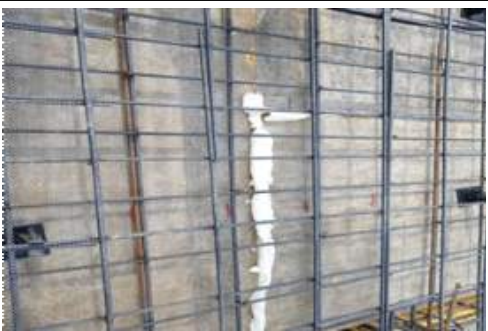
사진2 단열재 틈새 폼 충전 미 시공	사진2-1 단열재 틈새 폼 충전 시공

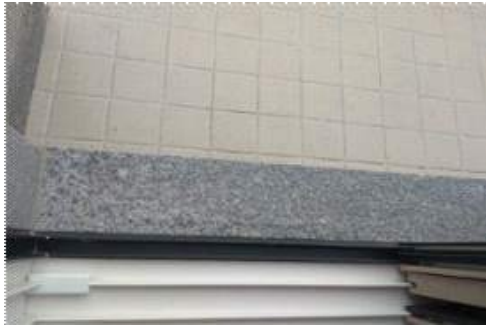
<p style="text-align: center;">시공 예정</p>
<p>사진9. 403호 발코니 출입문 하부 미끄럼방지 미시공</p>	<p>사진9-1. 발코니 출입문 하부 눈슬립 시공</p>

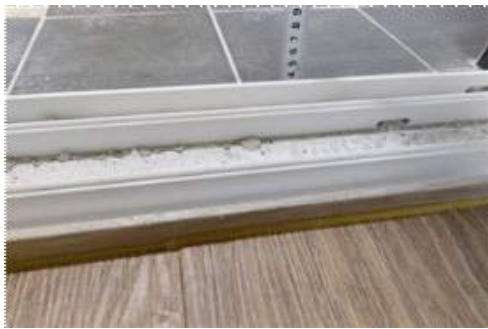
시공 예정
사진15. 다용도실 바닥 단차 미달	사진15-1. 다용도실 단차 조정

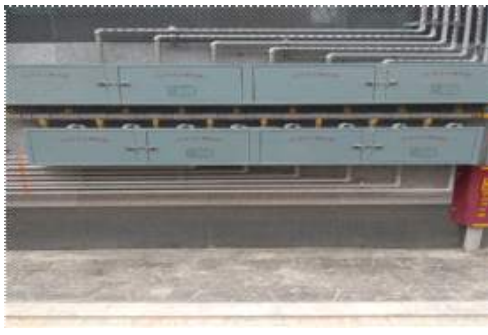
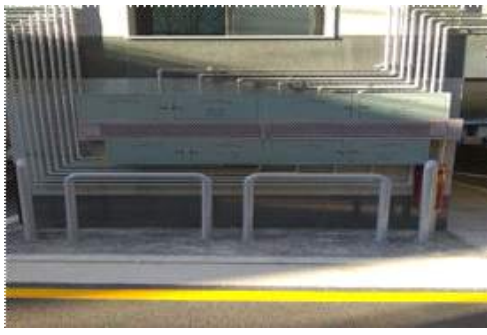
사진14. 도시가스계량기 및 관 보호 장치 설치 요구	사진14-1. 도시가스 계량기 및 관 보호 장치

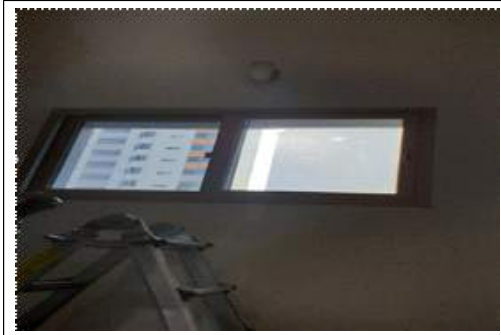
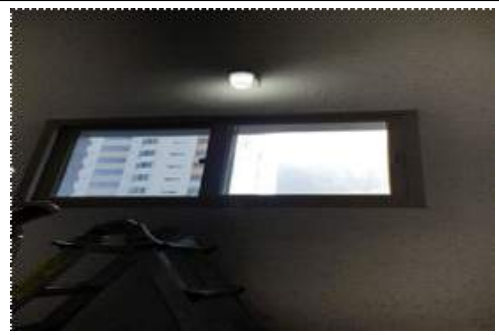
사진3. 옥탑 계단등 점등 불량

사진3-1. 옥탑 계단등 교체

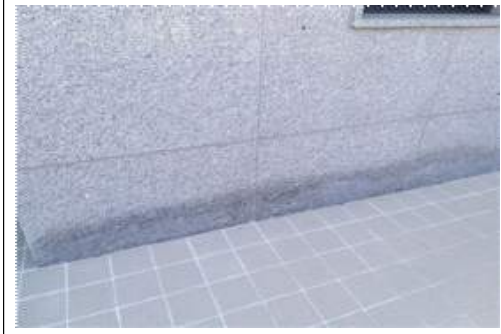
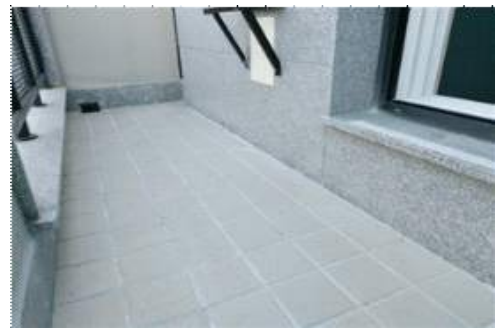
사진4. 4층 발코니 벽면 하부 이상(젖음)

사진4-1. 4층 발코니 벽면 하부 이상없음
