정기(기동점검) 점검 결과보고

[강남순환도시고속도로 건설(8공구)]

- 점검일시 : 2020.08.03 (월)
- 점검결과
- ◆ 점검자 : 최영준,이경석

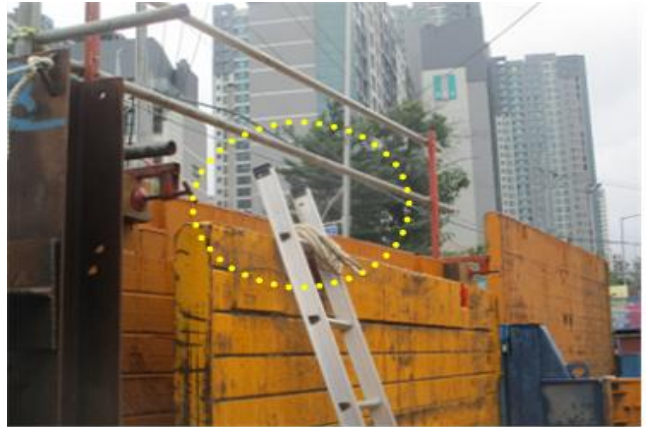
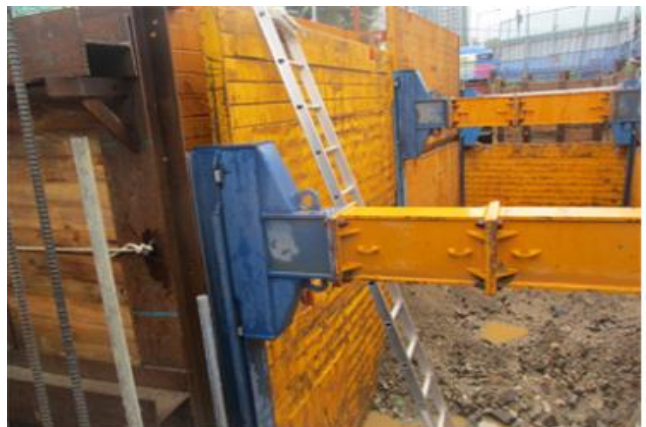
○ 가설통로 안전(토목부)

- 대모지하차도 상수도이설공사장에 비치되어 있는 일자형 사다리는 상부가 고정되어 있지 않고, 여장길이기 짧아 작업자 사용시에 추락 및 전도 등의 안전사고 우려가 있으니 향후 작업재개 시 사용할 경우에는 보완을 실시하여 사용하기 바람.
- 작업개시 전 작업자 추락예방 관련 안전교육을 실시하기 바람.
- ※ 산업안전보건 기준에 관한 규칙 제24조(사다리식 통로 등의 구조)

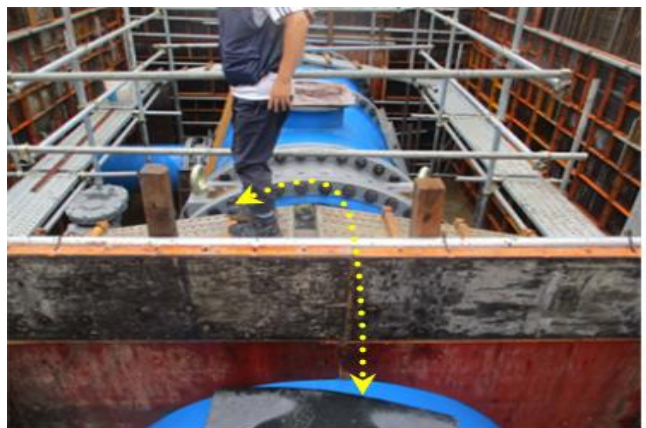
○ 추락재해 예방(토목부)

- 대모지하차도 상수도이설공사 상부 작업장으로 진입할 경우에는 간섭된 거푸집 폼을 잡고 원형 상수관 상부를 딛고 진입해야 하는 불편함이 있으며 추락방지 조치가 미흡하여 작업자 이동 간에 추락재해 위험이 있으니 보완 후 작업을 재개하기 바람. 필히 확인을 실시하기 바람.
- ※ 산업안전보건 기준에 관한 규칙 제42조(추락의 방지)

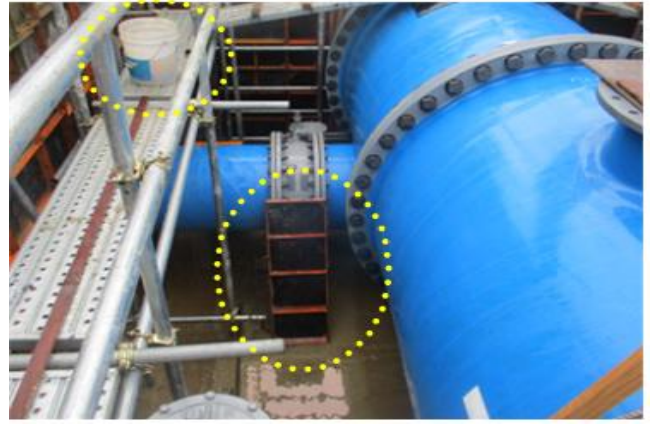
○ 가설통로 안전(토목부)

- 대모지하차도 상수도관 작업장은 우천으로 작업이 중단되어 있으나 비계 상부에는 낙하우려 자재가 방치되어 있고, 하부에는 유로품을 상승하강시설로 사용한 흔적이 있으니 작업자가 낙하 및 전도 우려가 없는 환경에서 작업을 실시할 수 있도록 제거하기 바람.

※ 산업안전보건기준에 관한 규칙 제3조(전도), 제22조(통로의 설치)

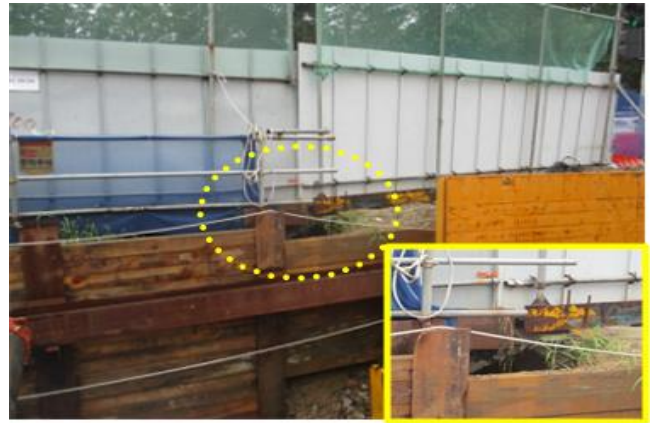
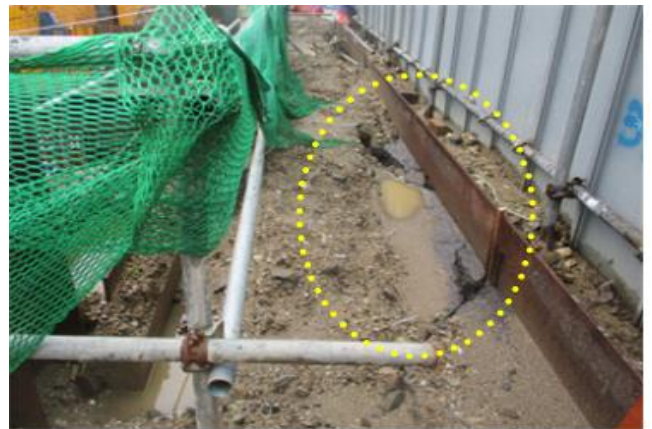
○ 흙막이가시설 안전(토목부)

- 대모지하차도 상수도관 이설공사장(개포주공 1단지 인접) 가시설 배면에 강우로 인한 동공 및 소규모 침하가 육안으로 확인되니 조속히 보완 조치하고, 필요구간에 보강 및 지속적인 관찰을 실시하기 바람.

※ 산업안전보건 기준에 관한 규칙 제51조(구축물 또는 이와 유사한 시설물 등의 안전유지)

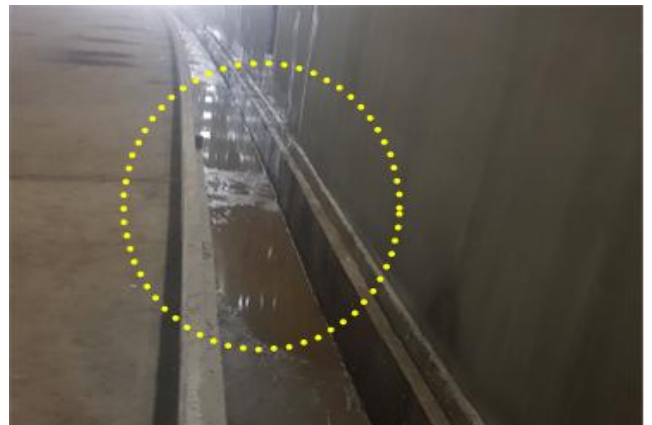
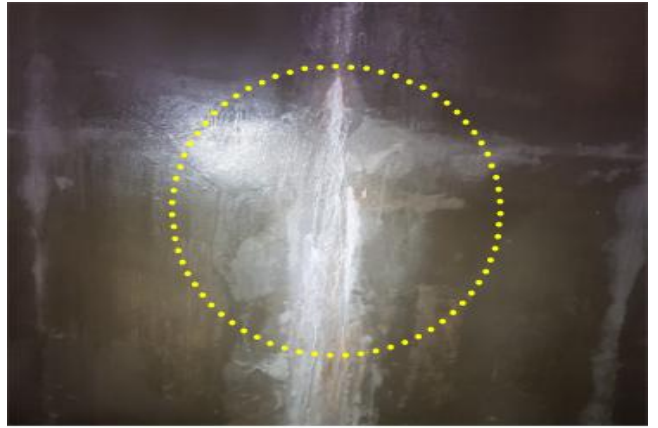
○ 품질관리(토목부)

- 매한지하차도 RW(B6~B17) 조인트 부위에서 발생하는 누수구간은 명확한 원인조사와 누수 경로파악 후 이에 따른 보수보강이 필요한 구간으로 확인되니 철저한 대책을 수립하여 관리하기 바람.

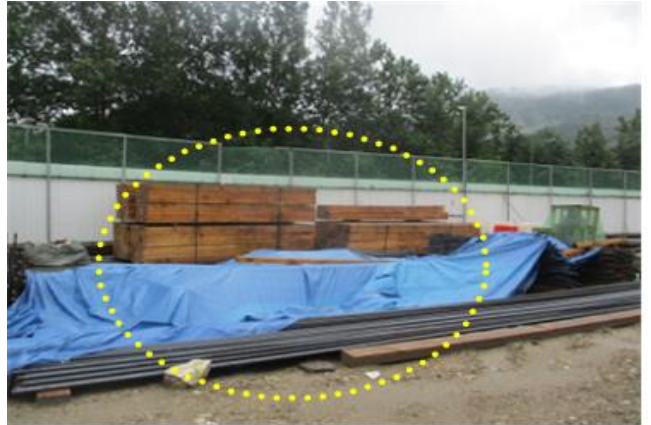
○ 품질관리(토목부)

- 대모지하차도 상수도관 이설공사장에 적치되어 있는 목재 및 철근은 우천에 노출되지 않도록 관리하기 바람.

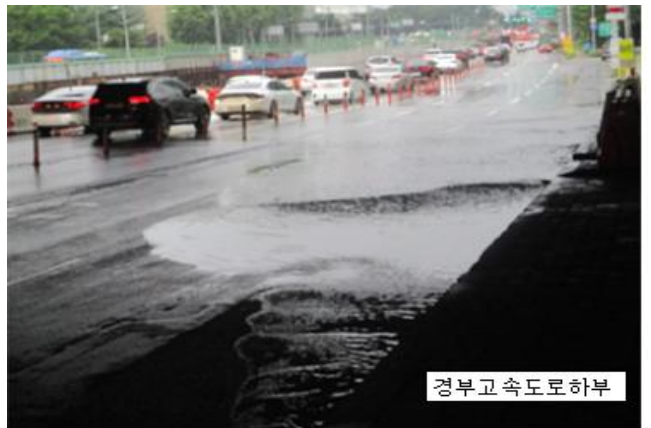
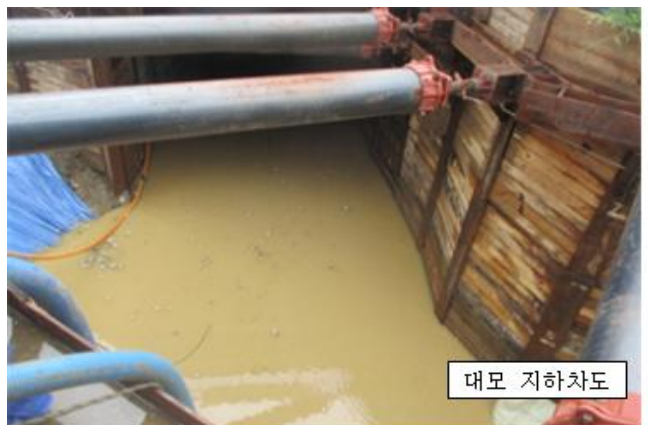
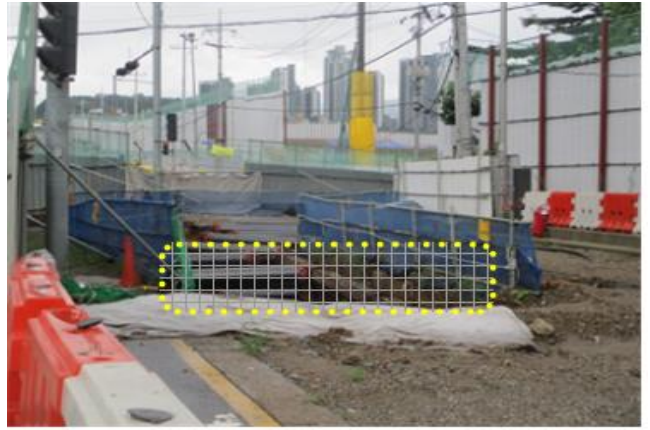
○ 기타 안전관리(토목부)

- 매헌 및 대모지하차도 작업 구간에 과도한 우수유입으로 배수조치가 미흡한 구간이 발생되었으니 양수기 추가배치 등 조속히 관리대책을 마련하여 조치하고 재발되지 않도록 관리하기 바람,
- 대모지하차도 작업장은 횡단보도와 인접된 구간에 위치해 있어 일반시민의 작업장 진입이 우려되니 사전에 통제할 수 있도록 출입금지 안내, 안전난간 시설 등을 추가 설치하여 관리하기 바람.

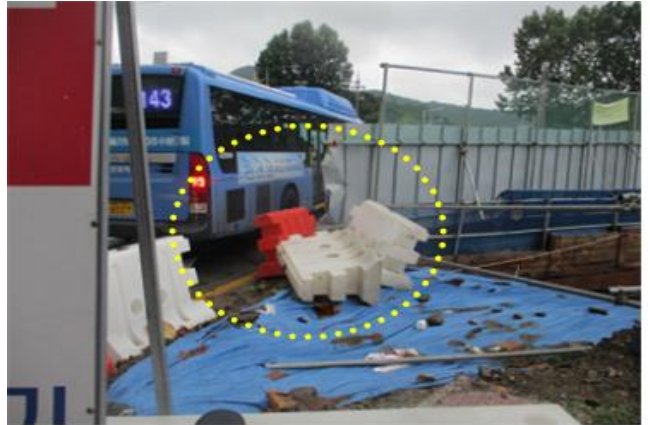
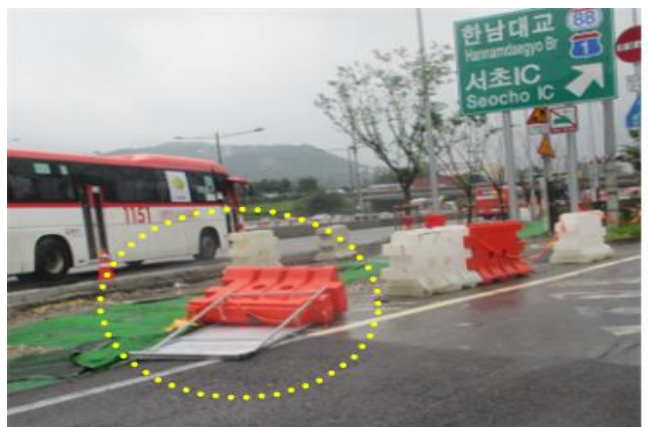
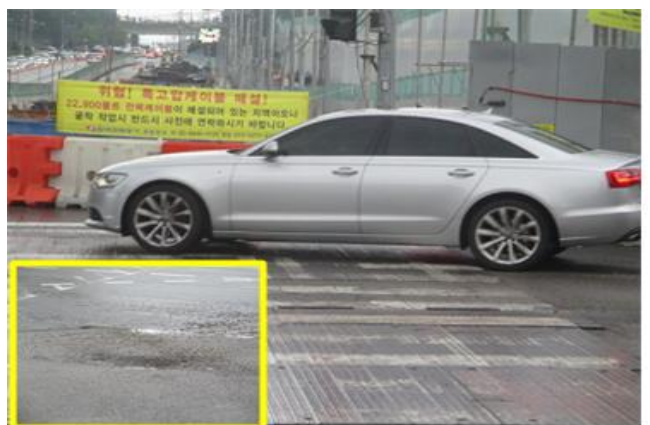
○ 기타 안전관리(토목부)

- 지속된 강우로 PE블럭 및 교통안내 시설물 등이 정비되지 않은 상태로 방치되어 있으니 전구간 확인을 실시하고 조치하기 바라며,
- 구룡마을 앞 공사구간에 발생한 포트홀 및 복공판 소음발생구간에 대하여 조치하기 바람.
