추석대기 대비 도로시설물 안전점검 보고서

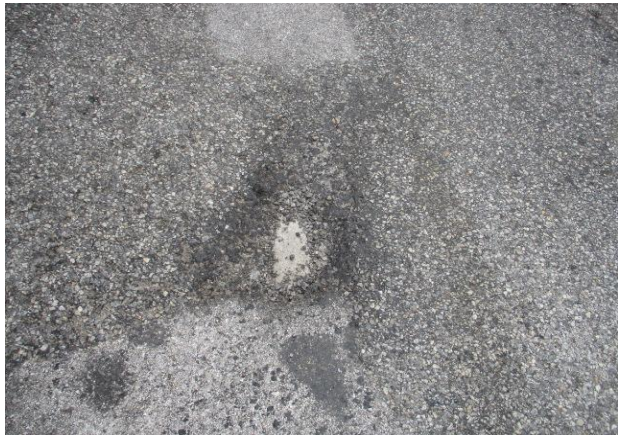
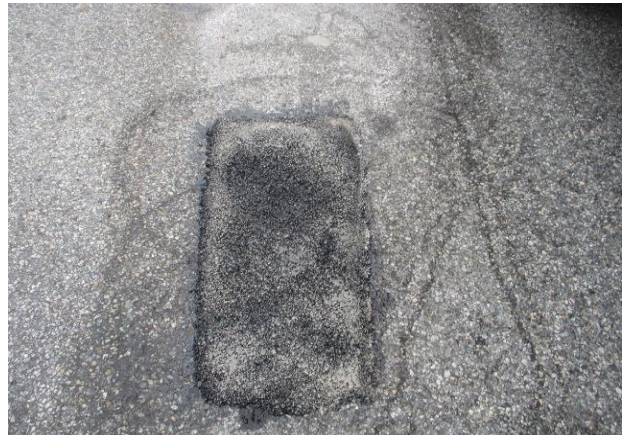
1-1: 청계천복개도로(우안) 도로소파

정비 후

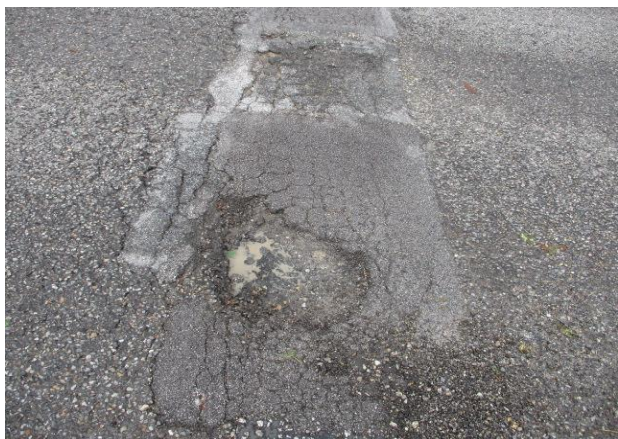
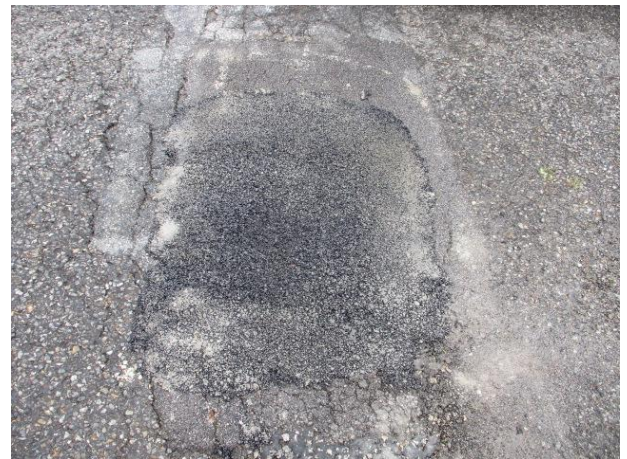
1-2: 청계천복개도로(우안) 신축이음부 소파

정비 후

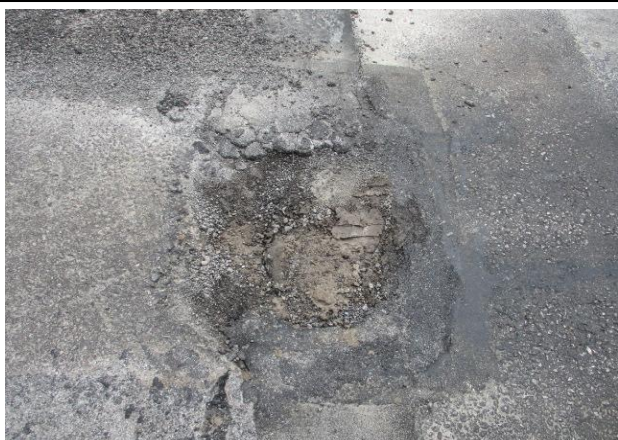
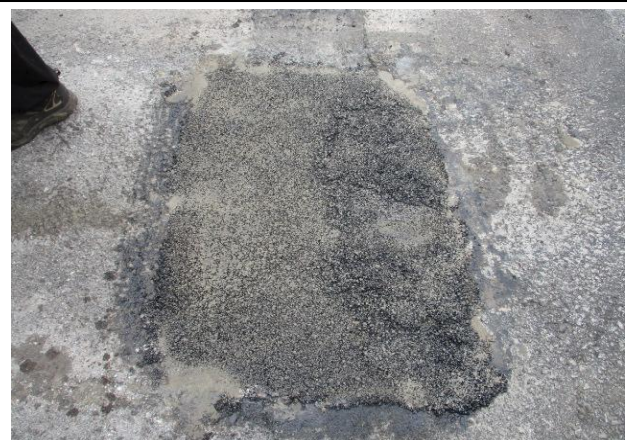
2-1: 신답지하차도 도로소파

정비 후

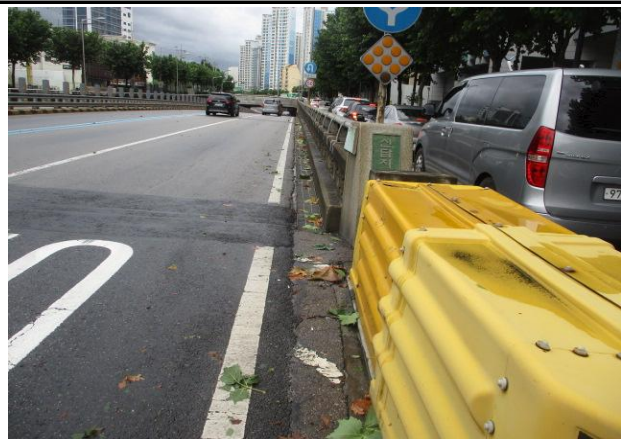
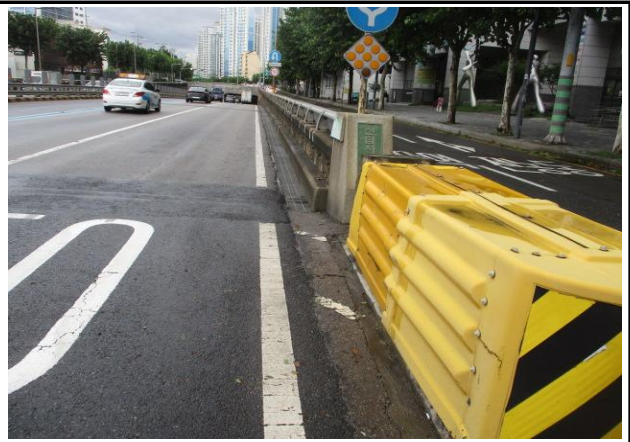
2-2: 신담지하차도 배수로 청소

정비 후

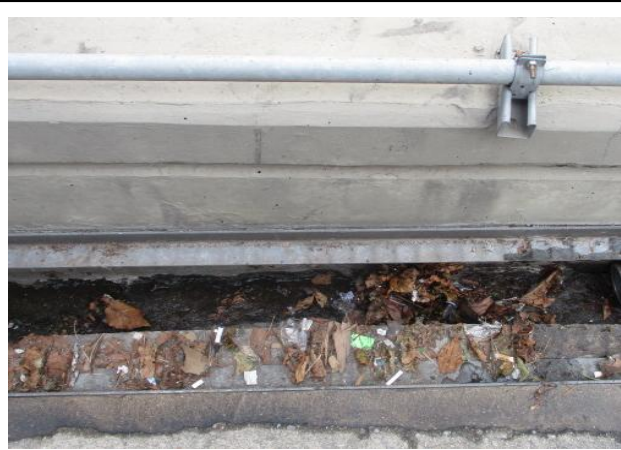
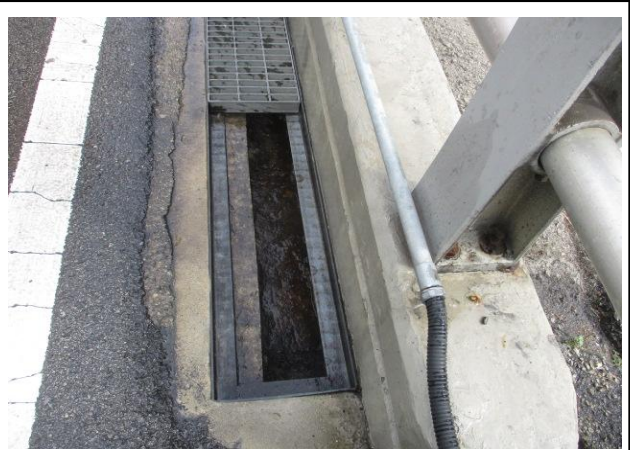
4-1: 동일로지하차도 배수로 청소

정비 후

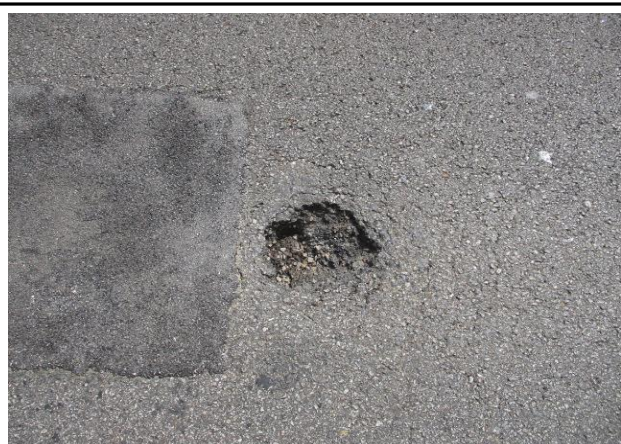
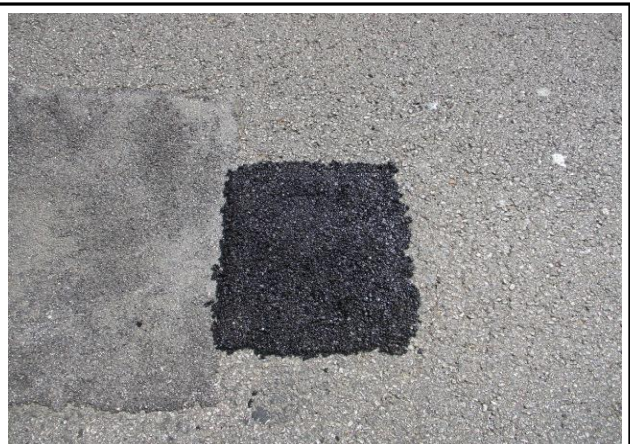
4-2: 동일로지하차도 도로소파

정비 후

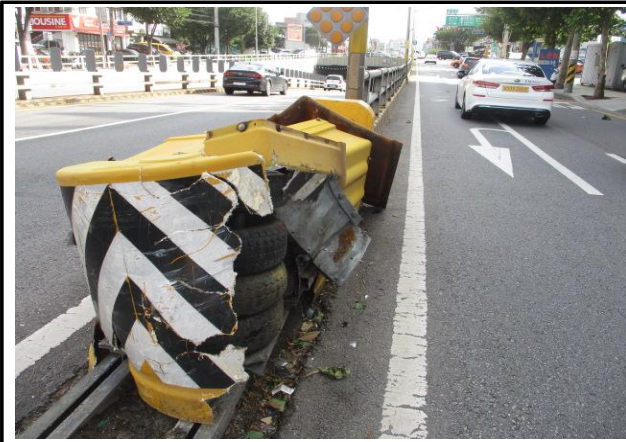
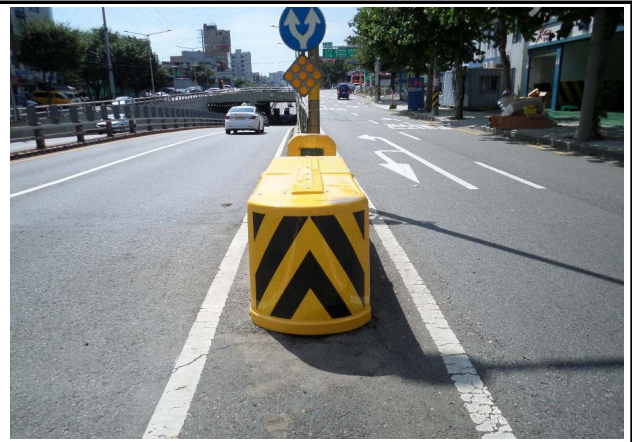
5-1: 군자교통측지하차도 충격흡수시설 파손

정비 후

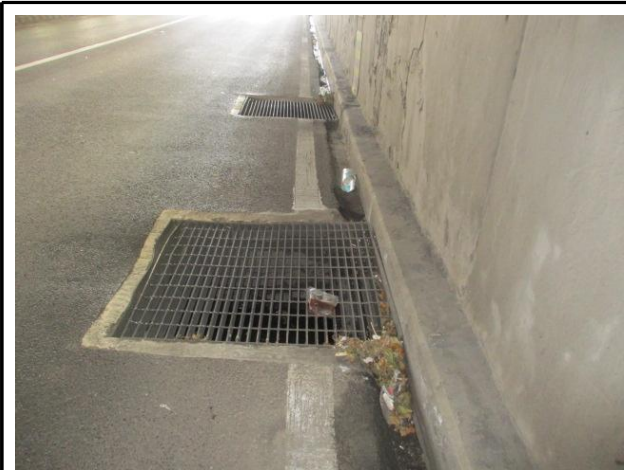
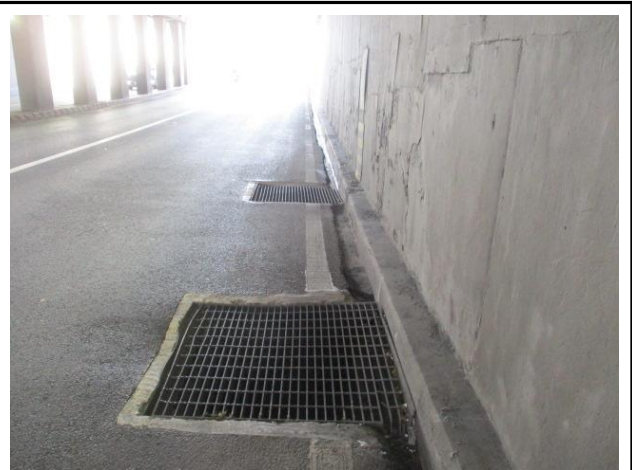
5-2: 군자교통측 배수로 청소

정비 후

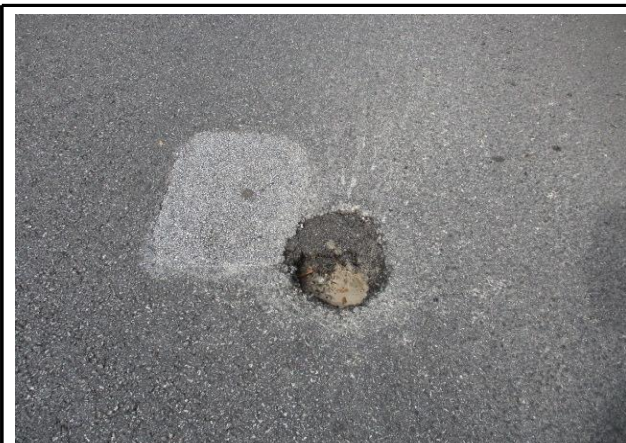
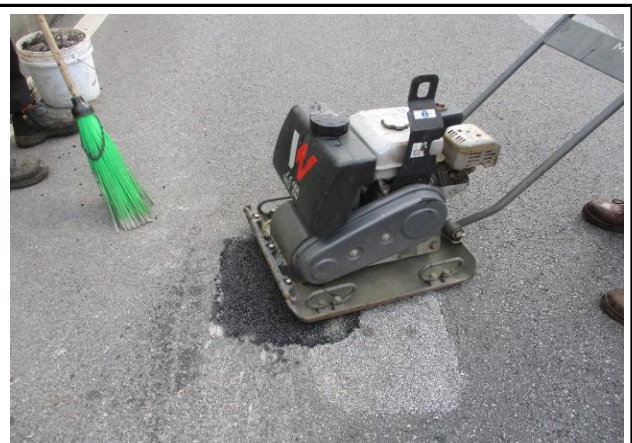
5-3: 군자교통측지하차도 도로소파

정비 후

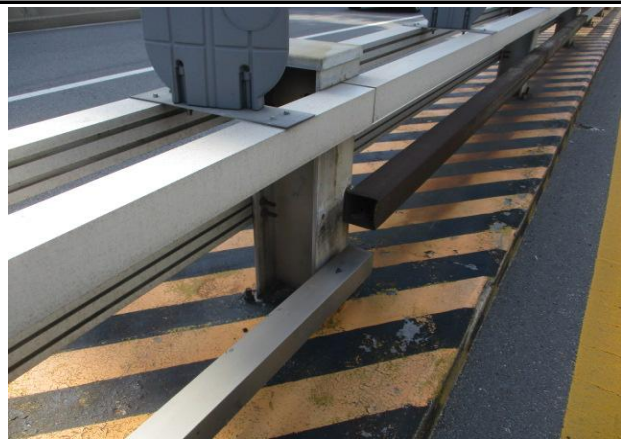
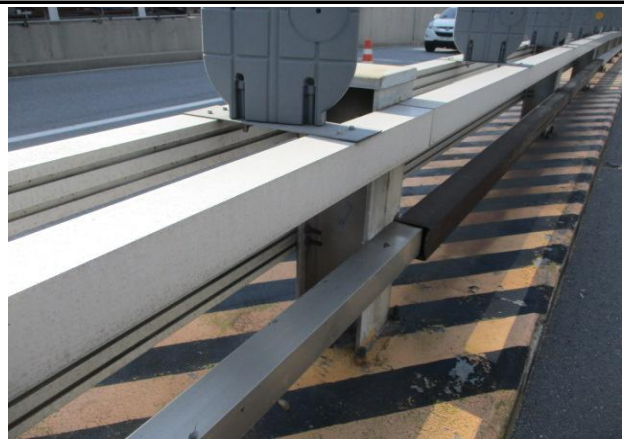
5-4: 군자교동측지하차도 중앙분리대 난간 이탈

정비 후

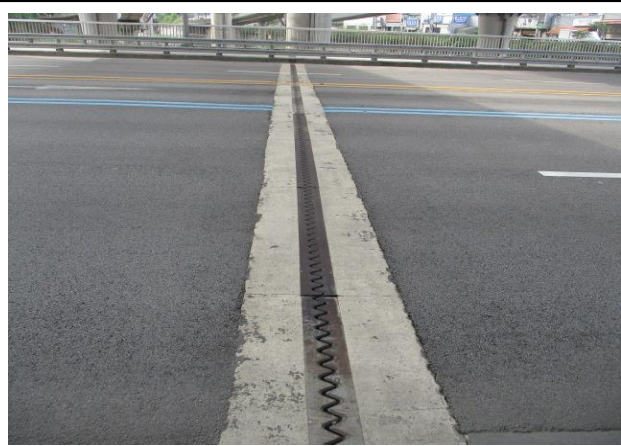
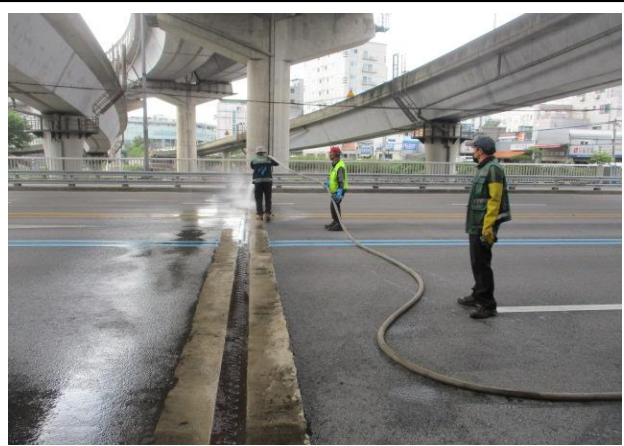
6-1: 용두4교 신축이음 내 잔재 청소

정비 후

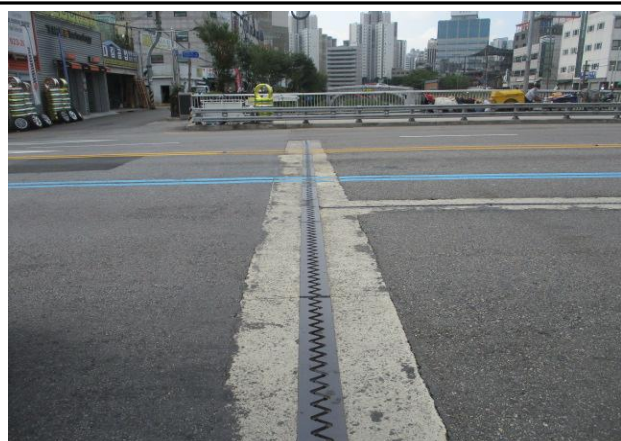
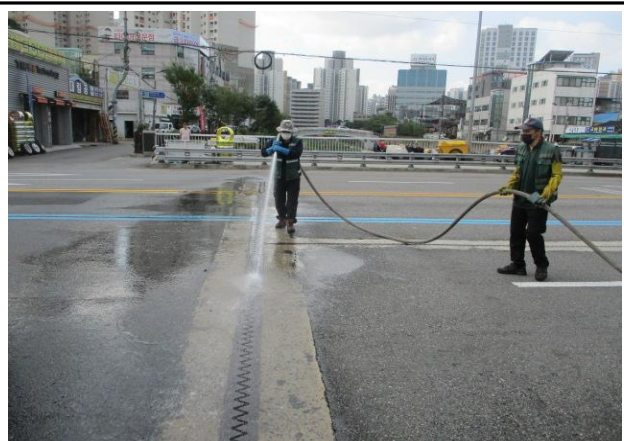
7-1: 동진교 신축이음 내 잔재 청소

정비 후

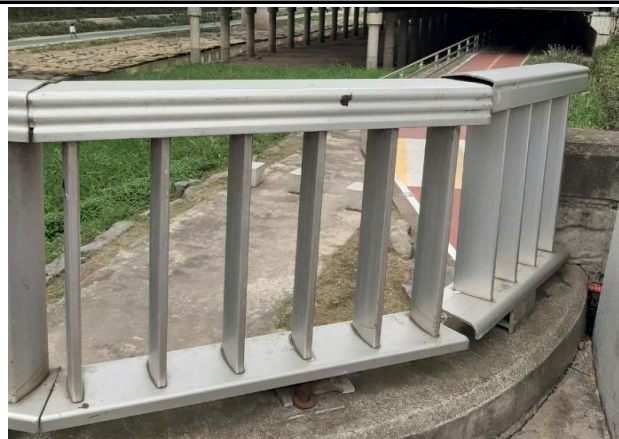
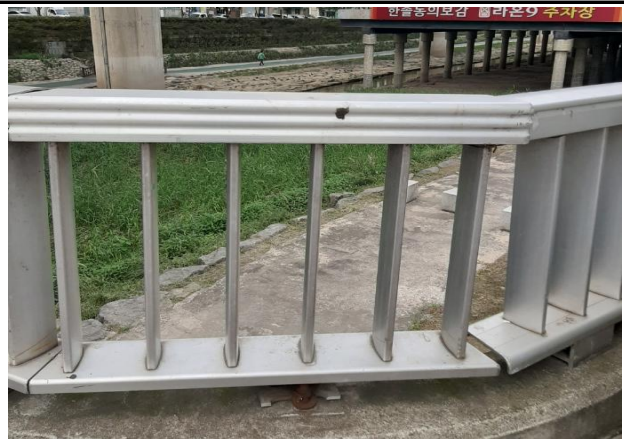
8-1: 용두교 인도난간 받침철물 파손

정비 후

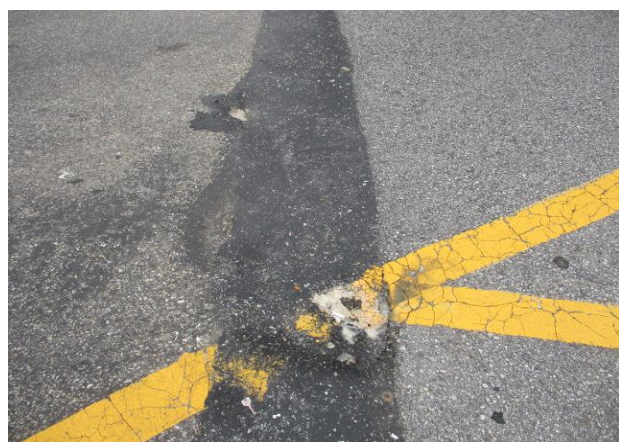
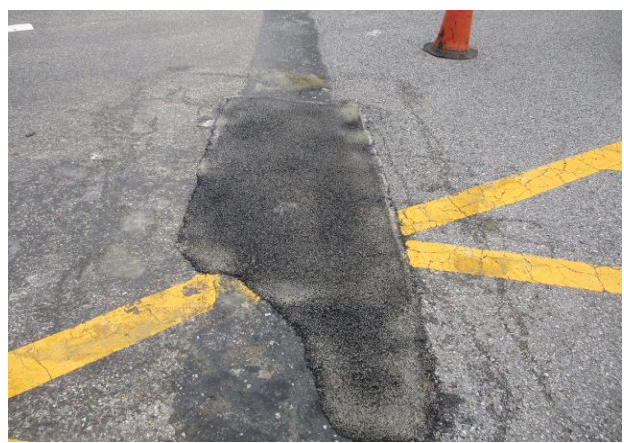
9-1: 신축이음부 소파보수

정비 후

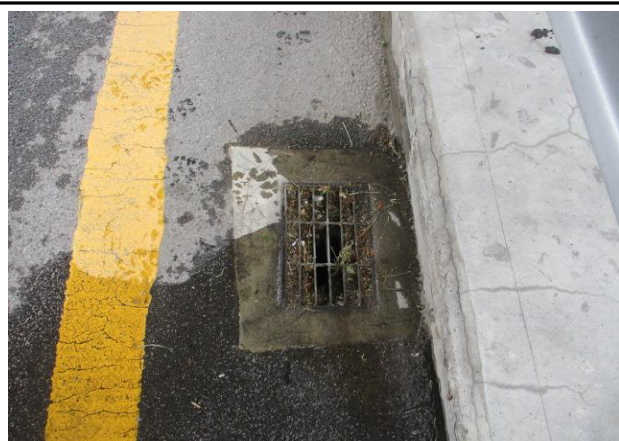
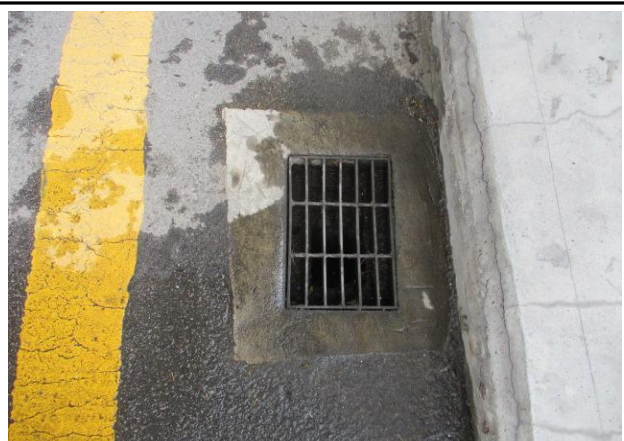
10-1: 제2제기교 빗물받이 청소

정비 후
