작업 지시서

주 소	위 치
서울시 강동구 천호동131-3,7,11	4층 테라스

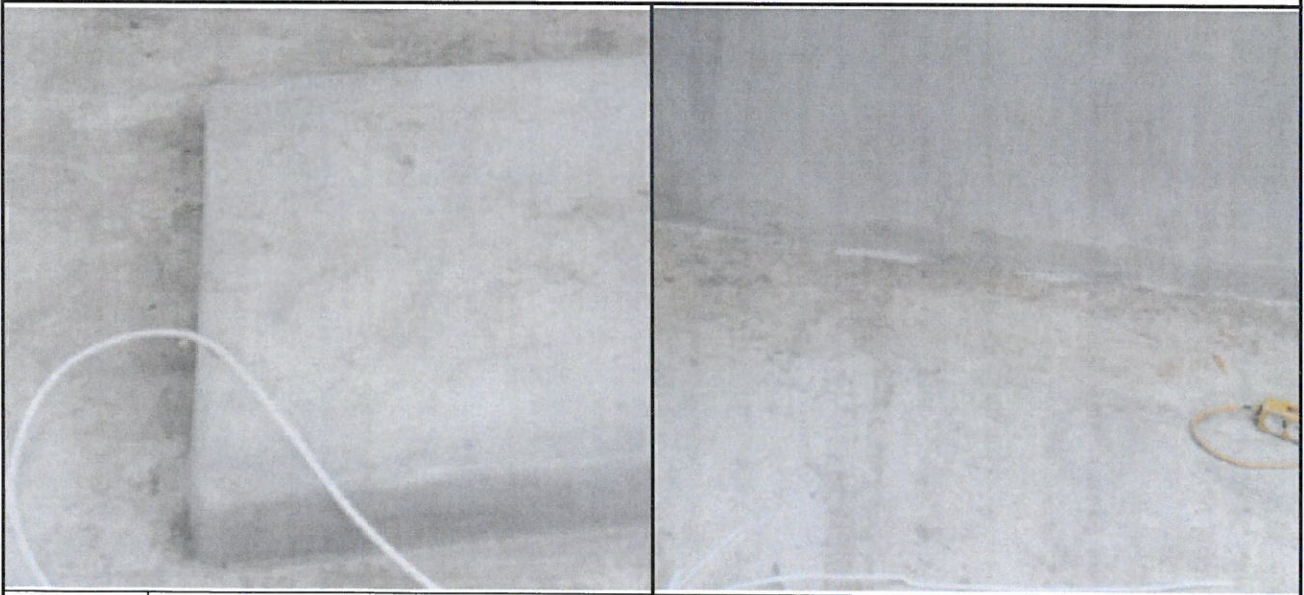
3단계 품질점검에서 지적한 석재타일의 경우 타일들뜸으로 인한 하층누수가 자주 발생하여, 유지보수가 쉽고 누수하자에 안정적인 우레탄으로 마감재를 변경 지시함.

위치	4층 테라스	위치	4층 테라스
사진설명	석재타일 마감예정(1)	사진설명	석재타일 마감예정(2)
