매입임대주택 품질점검 총괄표 [1단계]

- 소재지 : 서울시 광진구 구의동 68-17,18번지
- 주택유형 : **다세대 주택**
- 건설규모 : 1동 12세대
- 대지면적 : 262.2m² (연면적 : 592.65m²)
- 공사기간 : 2020.03.03.(착공일) ~ 2020.08.31(사용승인예정일)
- 현재 진행상황
 - ※ 현공정율 : 5% (기초철근 배근완료시점 기준)

매입임대주택 품질점검 총괄표 [1.5단계]

매입임대주택 품질점검 총괄표 [2단계]

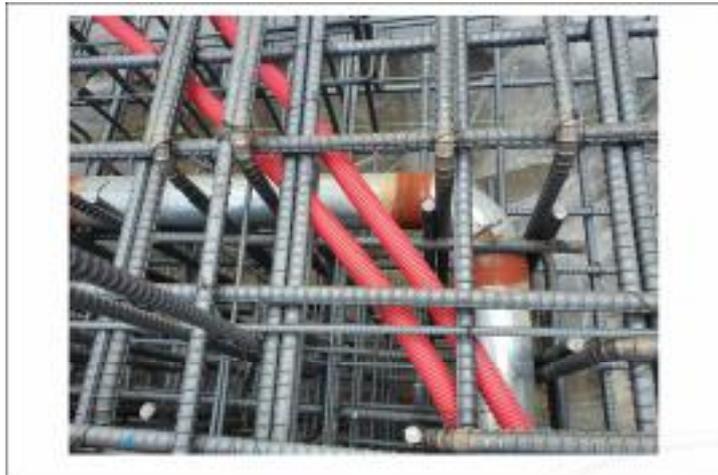
점 검 항 목	점검(지적) 사항	조 치 사 항	확 인		비고 (사진NO)
			적정	부적정	
건축물 배치 적정성					
- 인접대지 경계선과의 관계 (경계복원 측량성과도 제출)			●		
- 원활한 차량 진출입 및 주차가능 여부 (기둥,벽체 또는 전신주등 간섭)			●		
- 지반고와 기초 상하단 높이 (G.L과의 관계 확인)			●		
- 옹벽 도면 및 시공상태 검토			●		
- 기타					
설계도서 및 계약조건 이행					
- 철근 규격 확인 및 철근배근 적정성(피복두께 등)			●		
- 기초규격 확인(배근간격, 동결심도H:900확보 등)	기초상부 양카철근 미결속	기초상부 양카철근 결속완료		●	사진9
- 구조체(기둥,벽체 등) 규격 및 철근배근 확인	C1(16-HD22)를 C2(14-H22)로 오시공	C1(16-HD22)로 배근수정		●	사진5
- 벽체 단부 보강근 규격			●		
- 계단철근(시작근) 시공상태			●		
- 기둥 및 벽체 기초 매입부 후프 및 수평근 시공상태			●		
- 기타	발빠짐방지용 작업합판 미설치	발빠짐방지용 작업합판 설치		●	사진6
기타사항					
	194601604043990				
- 접지 저항 측정값 확인			●		
- 접지선 및 접지 배관 자재 (도면 참조 KS 확인)			●		
- 급수,오/배수 배관 PD위치			●		
- 정화조 통기배관 설치상태 (옥탑층 인출)			●		
- 배관 보온(아티론) 적정성 (급수관25T,오배수관10T)	기초철근에 배관용접	기초철근 배관용접부위 주변에 철근보강		●	사진8
- 청소 및 주변 정리 상태			●		
- 기타	기둥내 전기 ELP배관 설치	기둥내 전기 ELP배관 이동		●	사진7

사진8. 기초철근에 배관 용접

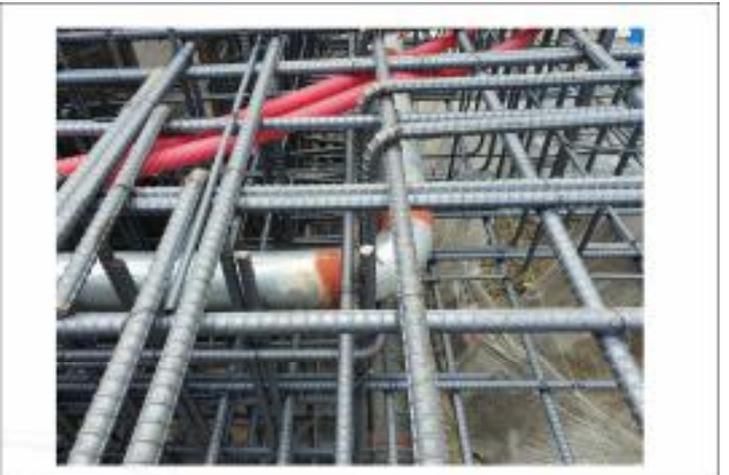
사진8-1. 기초철근 배관 용접부위 주변에 철근보강

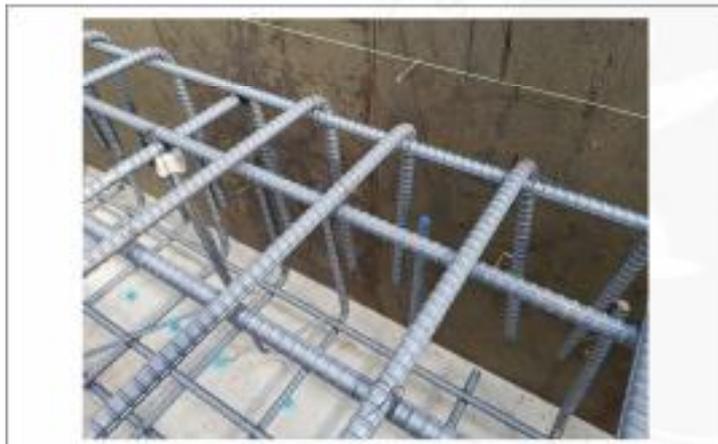
사진9. 기초상부 양카철근 미결속

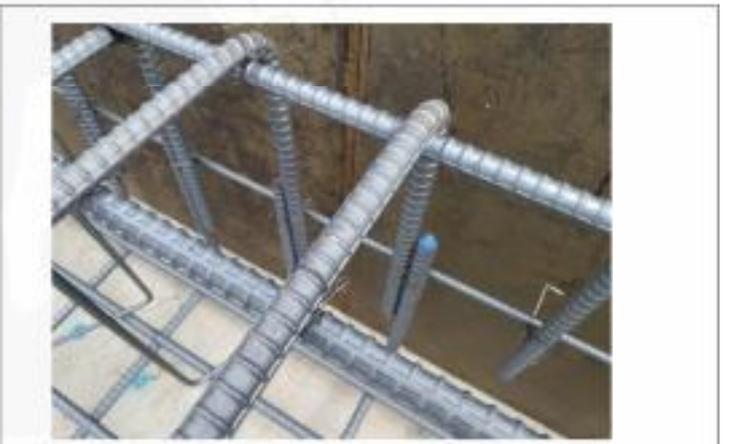
사진9-1. 기초상부 양카철근 결속완료

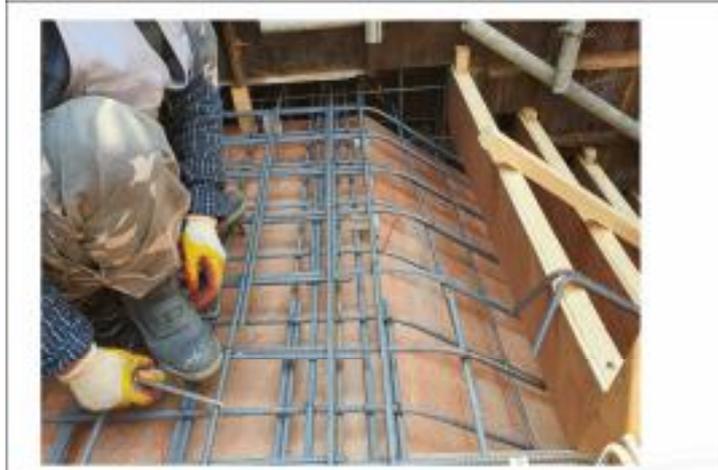
사진3. 계단 단부보강근 4-HD13(T/B) 미시공

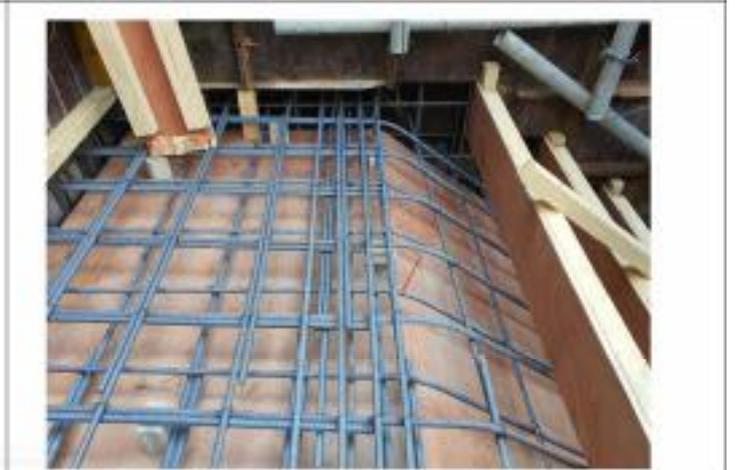
사진3-1. 계단 단부보강근 4-HD13(T/B) 시공

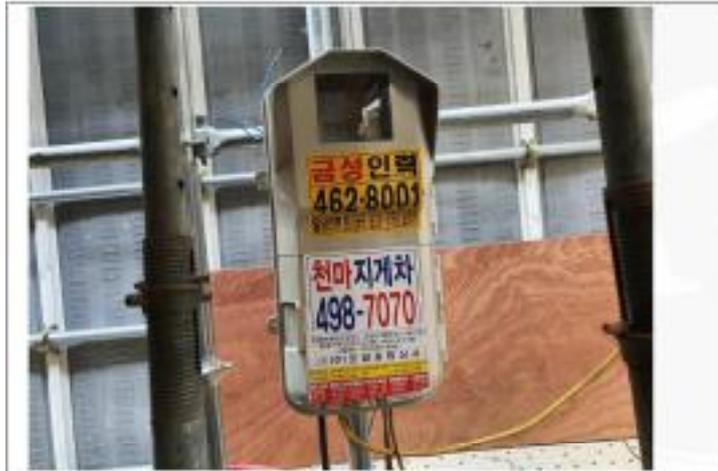
사진4. 가설전기 분전반 관리자 미표기

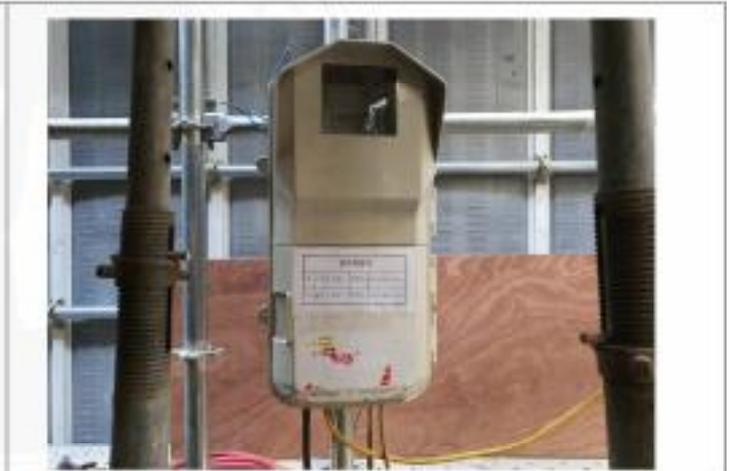
사진4-1. 가설전기 분전반 관리자 표기

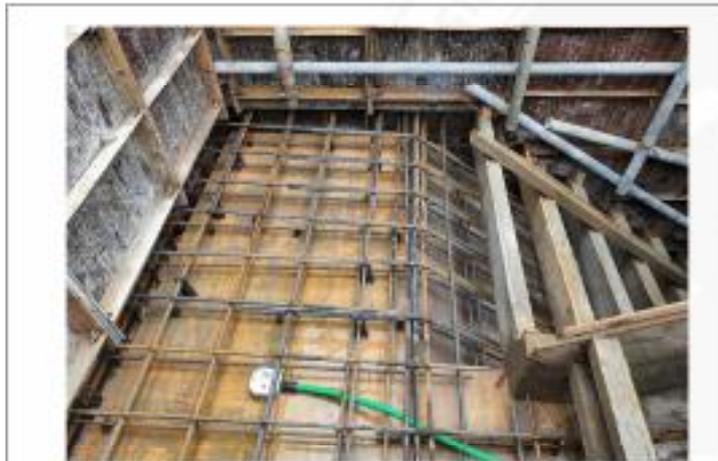
- 철근 규격 확인 및 철근배근 적정성(피복두께,단부보강근 등)	계단 단부보강근 4-HD13(T/B) 부족시공	계단 단부보강근 4-HD13(T/B) 시공		●	사진1
- 단열재 설치상태	우레탄단열재 joint 불량 아이소핑크 단열재 파손 페놀폼 단열재 파손	우레탄단열재 joint 충진 아이소핑크 단열재 보수 페놀폼 단열재 보수		●	사진2 사진3 사진4

사진1. 계단 단부보강근 4-HD13(T/B) 부족시공

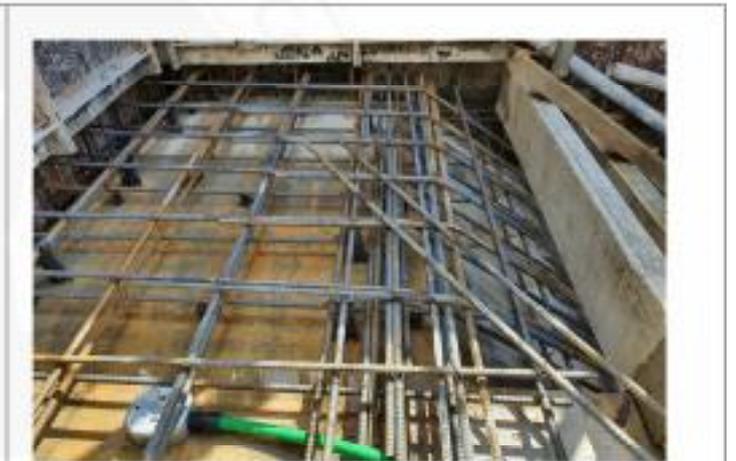
사진1-1. 계단 단부보강근 4-HD13(T/B) 시공

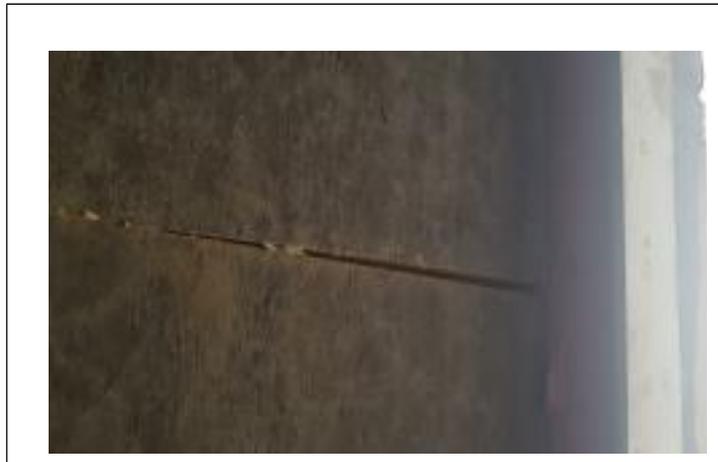
사진2. SLAB부착 THK190 우레탄단열재 joint 불량

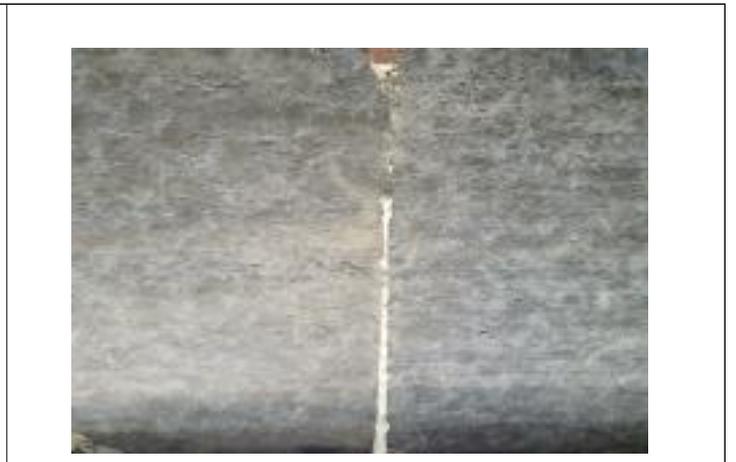
사진2-1. SLAB부착 THK190 우레탄단열재 joint 품충진

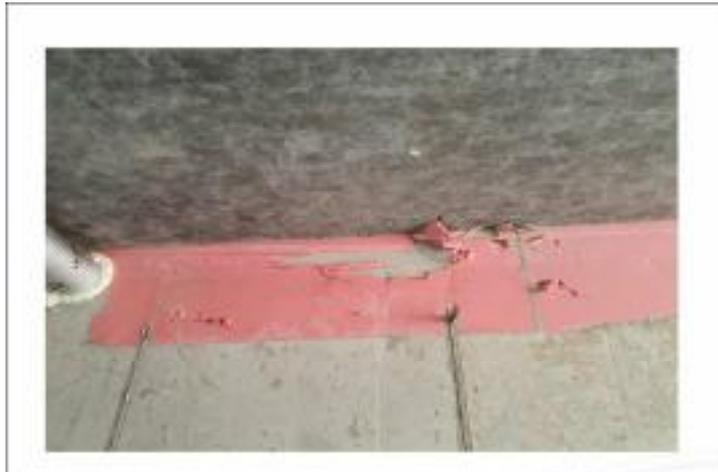
사진3. 아이소핑크 단열재 파손

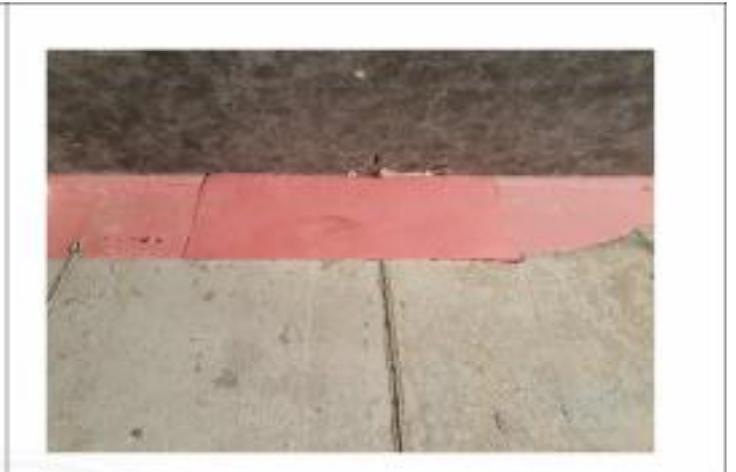
사진3-1 아이소핑크 단열재 보수

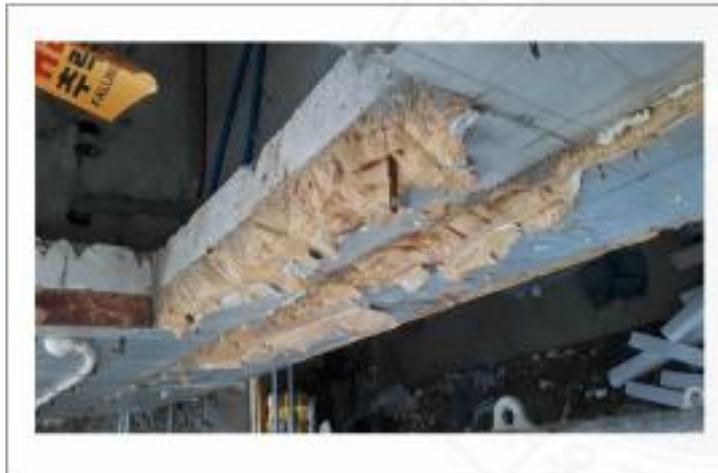
사진4. 2F외벽 페놀폼 단열재 파손

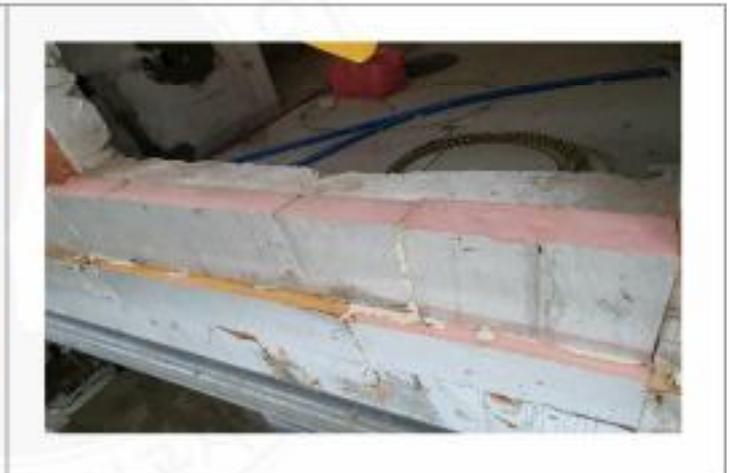
사진4-1 2F외벽 페놀폼 단열재 보수

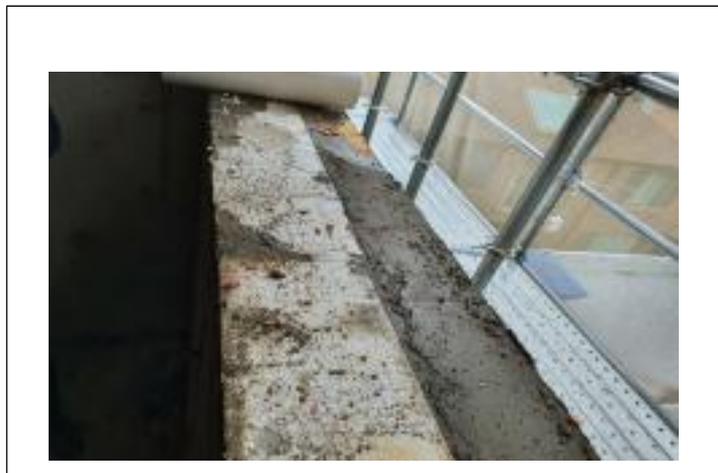
사진5. 단열재 CON'C 오염

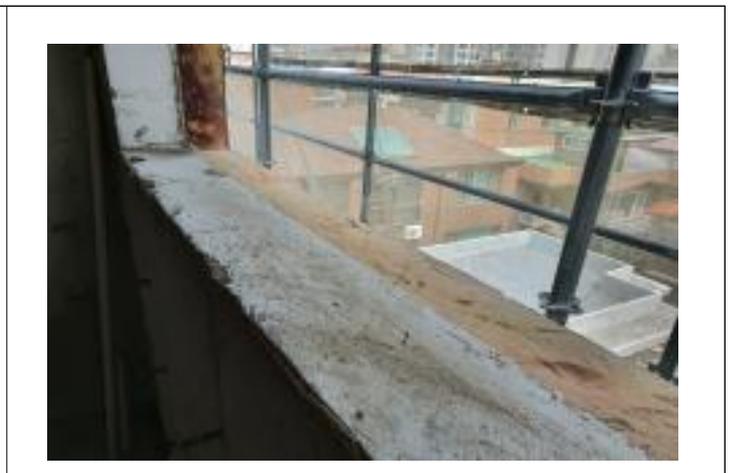
사진5-1. 단열재 CON'C 오염 제거

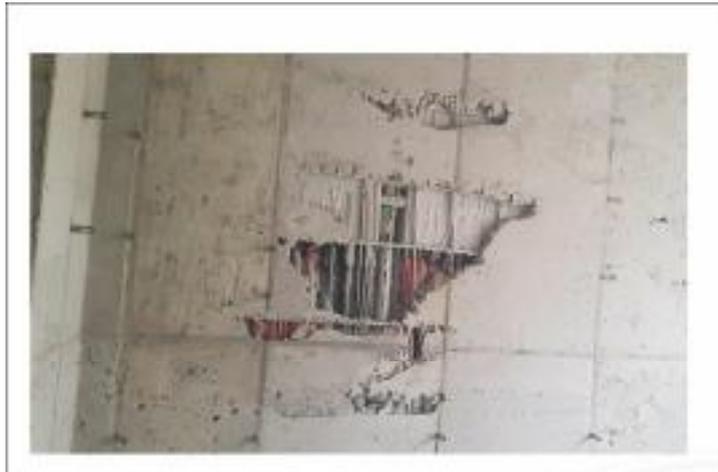
사진6. CON'C 타설 다짐불량

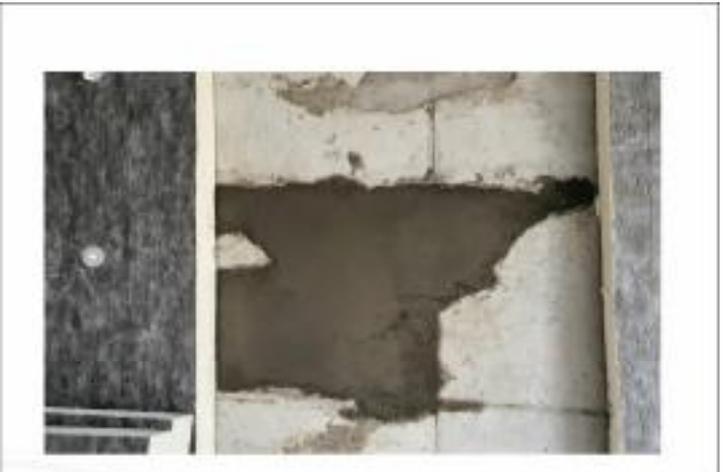
사진6-1 CON'C 타설 다짐불량부분 무수축물탈 충전

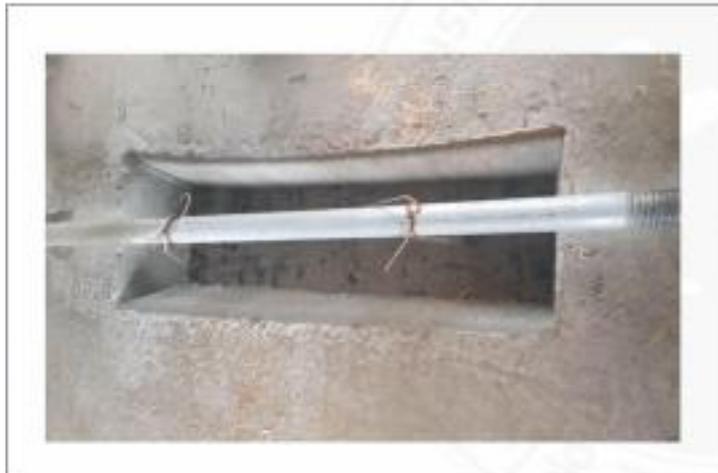
사진7. SLAB 형틀 자재인양구 철근배근없음

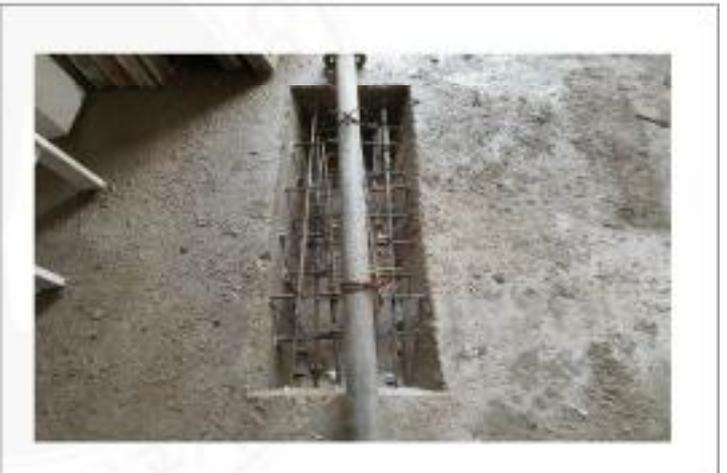
사진7-1 SLAB 형틀 자재인양구 케미칼인척선 후 철근배근

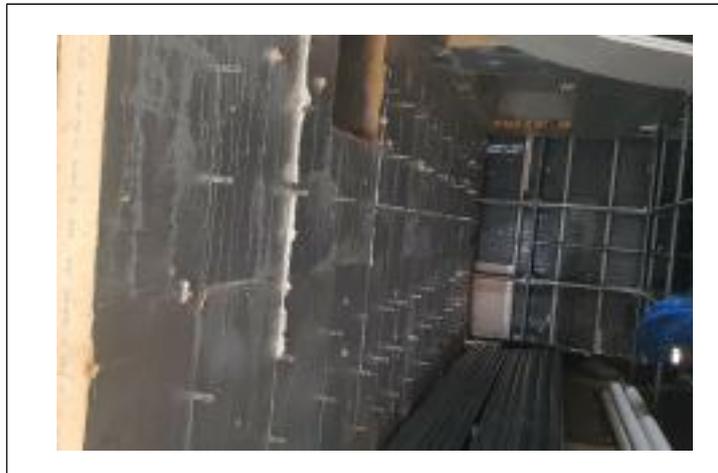
사진8. 벽단열재 위 형틀 타이핀 미제거

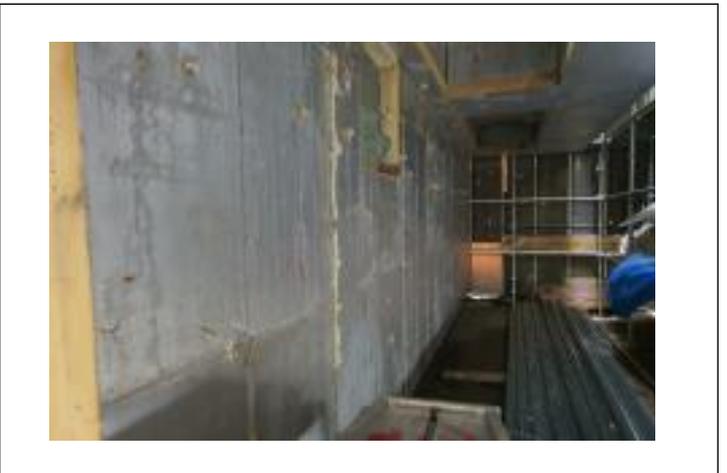
사진8-1. 벽단열재 위 형틀 타이핀 제거

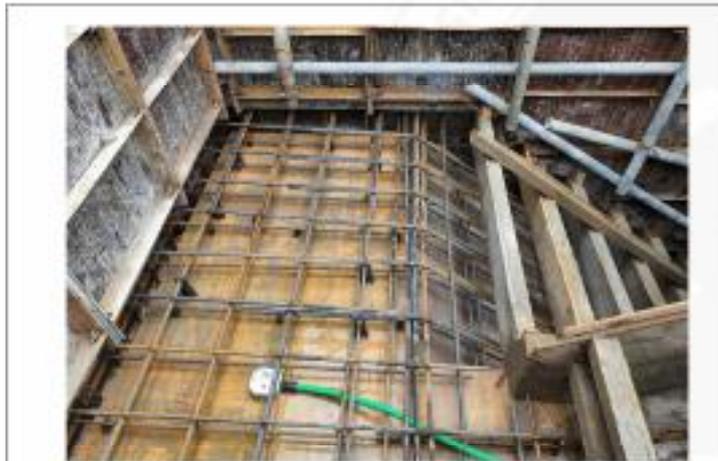
사진1. 계단 단부보강근 4-HD13(T/B) 부족시공

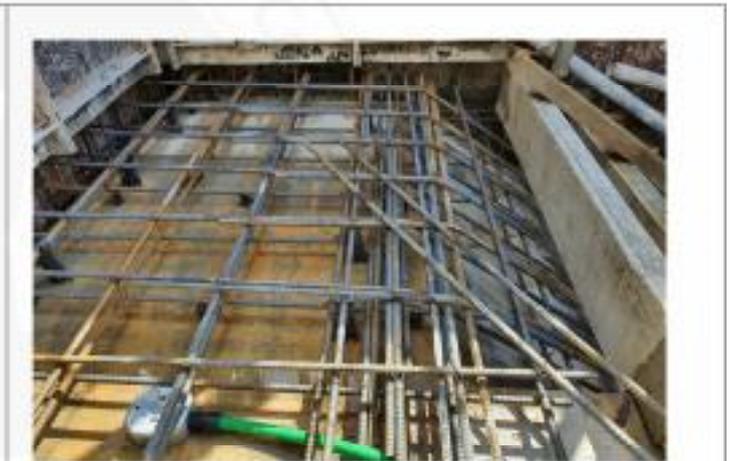
사진1-1. 계단 단부보강근 4-HD13(T/B) 시공

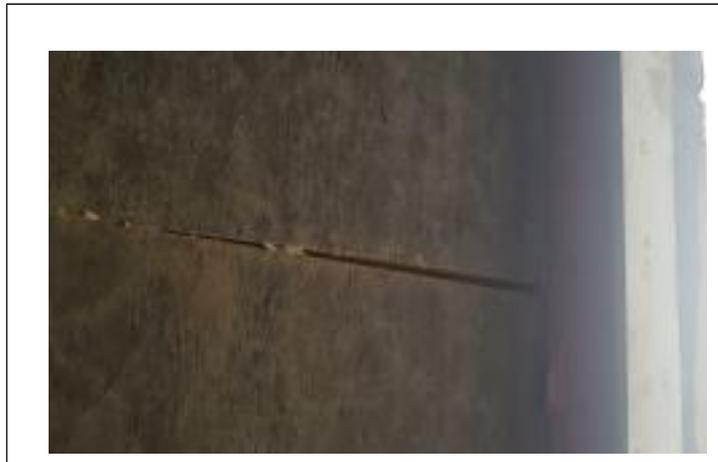
사진2. SLAB부착 THK190 우레탄단열재 joint 불량

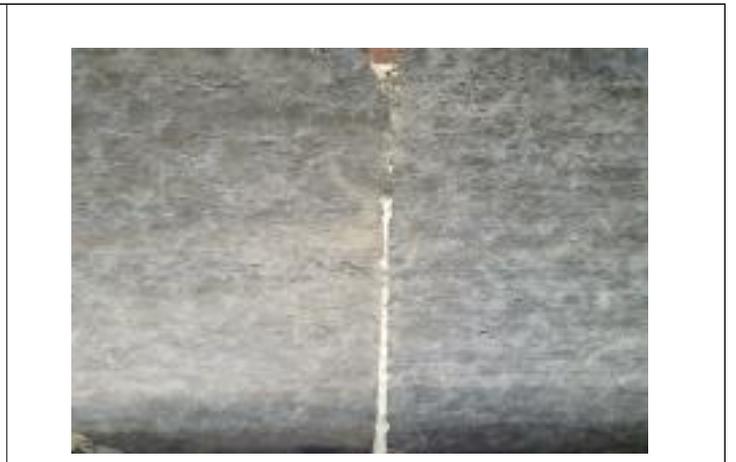
사진2-1. SLAB부착 THK190 우레탄단열재 joint 폼충진

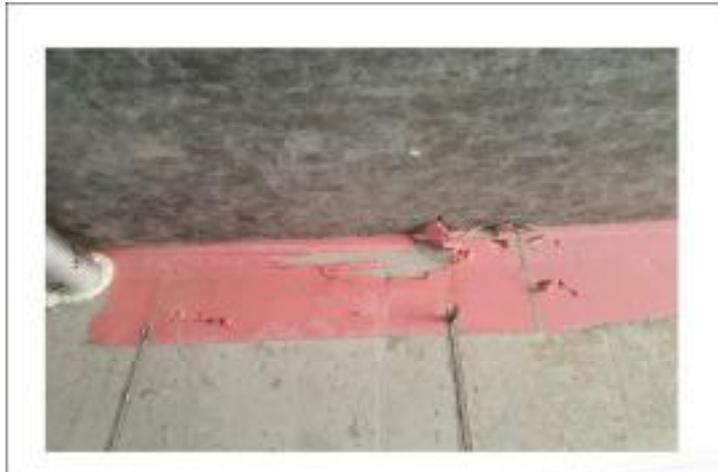
사진3. 아이소핑크 단열재 파손

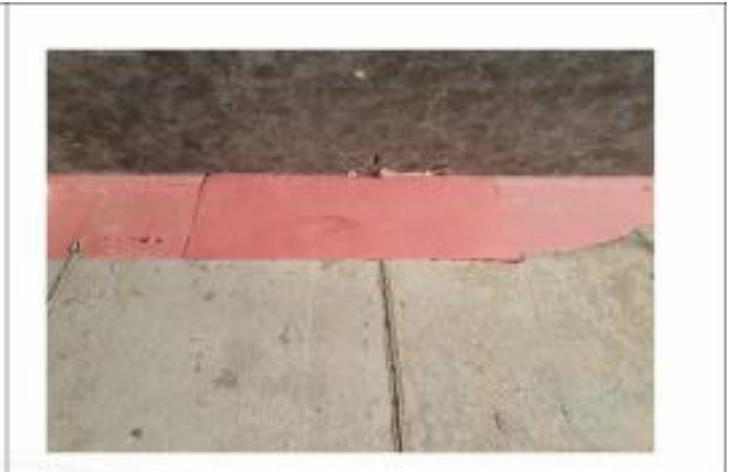
사진3-1 아이소핑크 단열재 보수

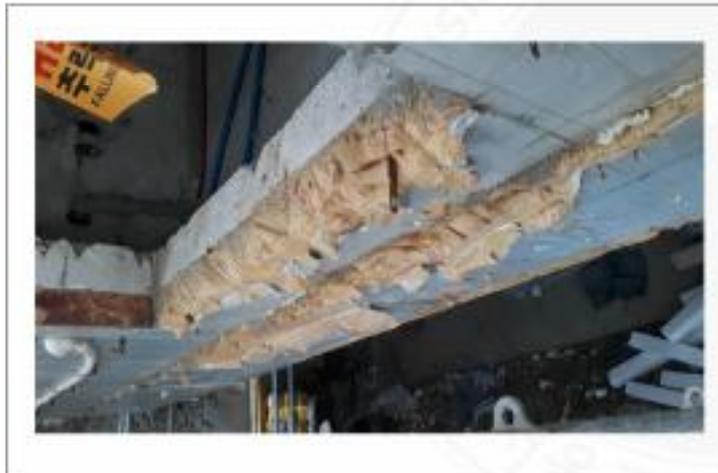
사진4. 2F외벽 페놀폼 단열재 파손

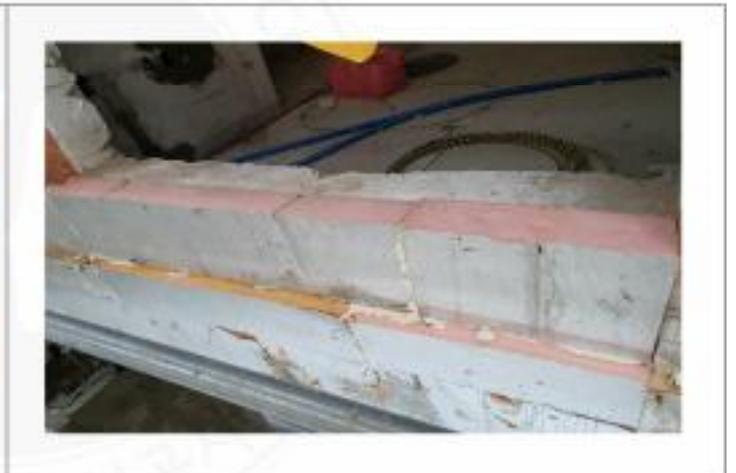
사진4-1 2F외벽 페놀폼 단열재 보수

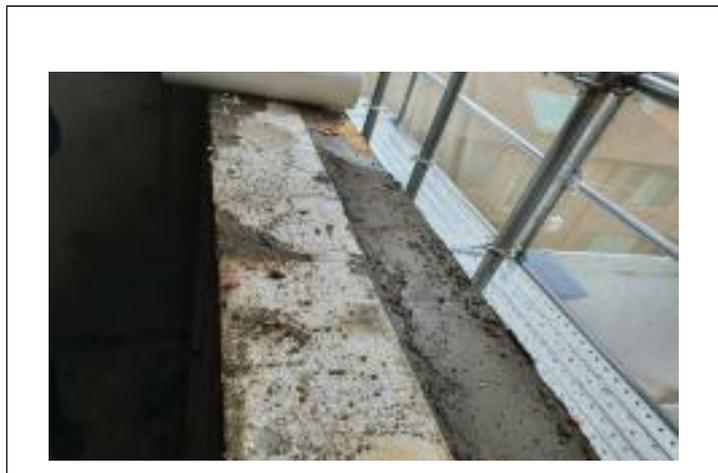
사진5. 단열재 CON'C 오염

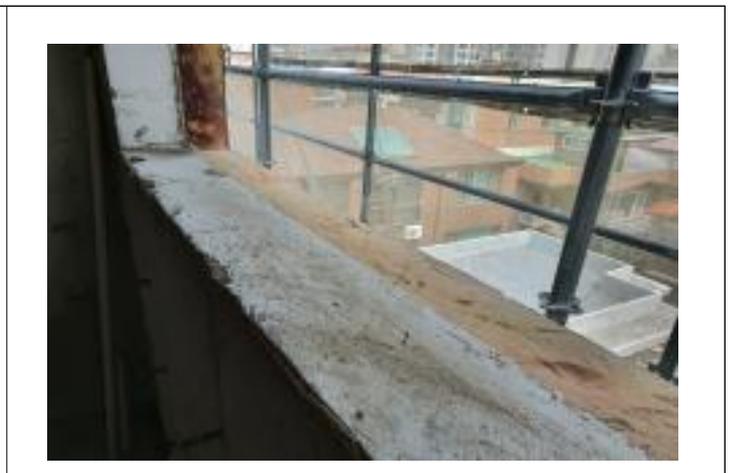
사진5-1. 단열재 CON'C 오염 제거

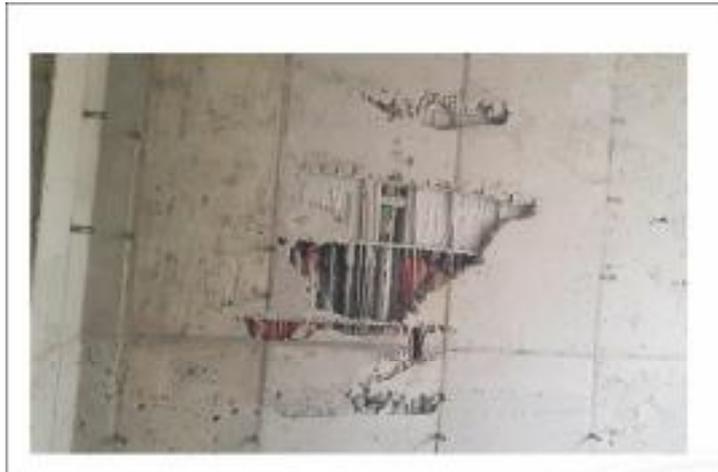
사진6. CON'C 타설 다짐불량

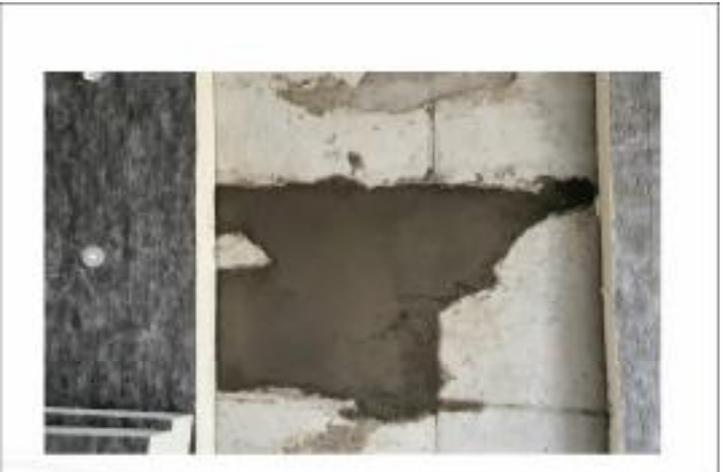
사진6-1 CON'C 타설 다짐불량부분 무수축물탈 충전

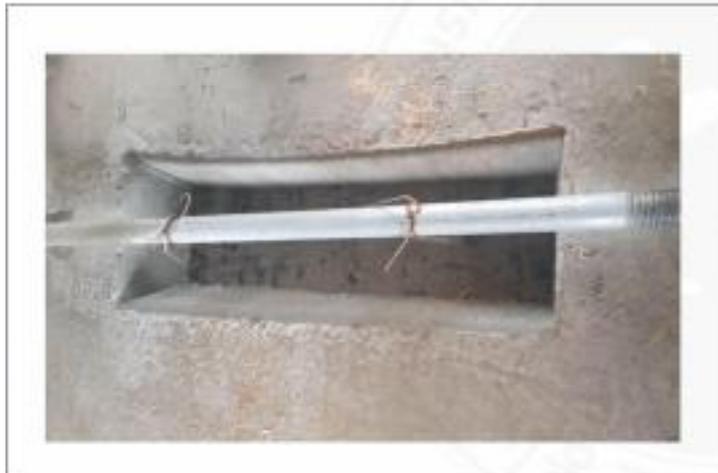
사진7. SLAB 형틀 자재인양구 철근배근없슴

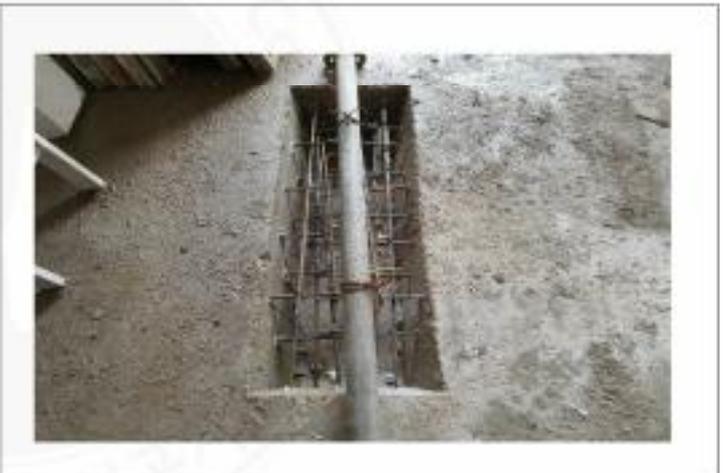
사진7-1 SLAB 형틀 자재인양구 케미칼인적선 후 철근배근

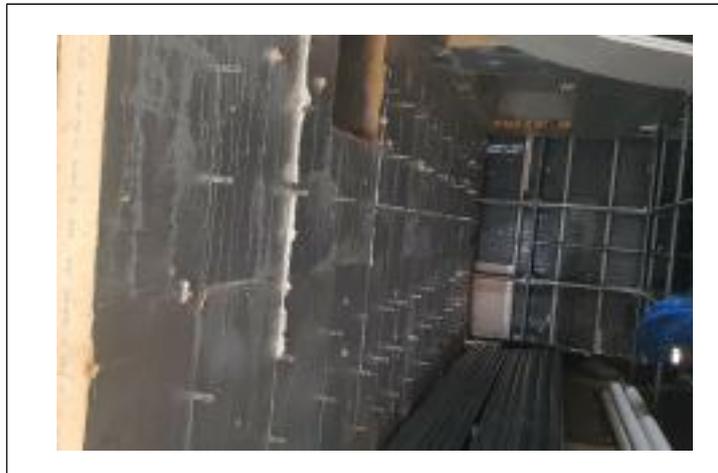
사진8. 벽단열재 위 형틀 타이핀 미제거

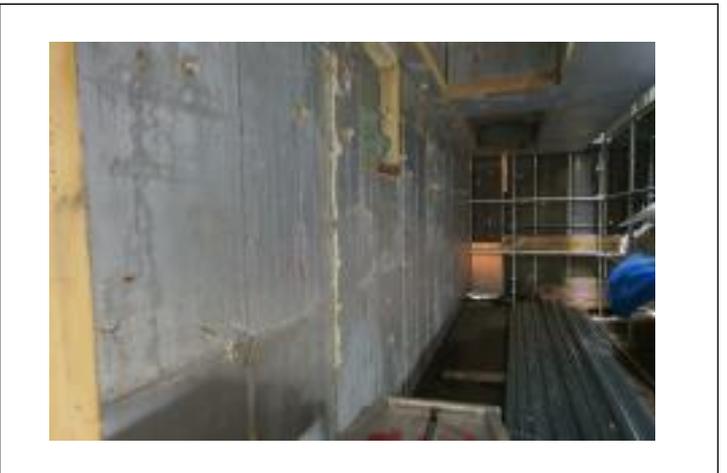
사진8-1. 벽단열재 위 형틀 타이핀 제거

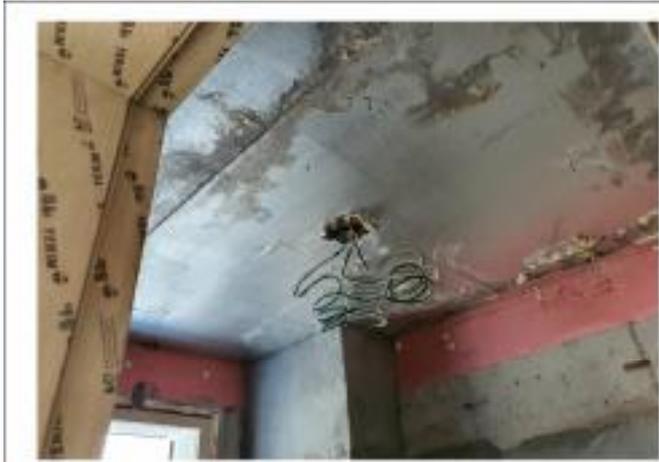
- 옥실, 다용도실, 오/배수 배 관 설치상태			●		
- 기타	6층 천정 전기BOX 금속가요전선관 미사용	6층 천정 전기BOX 금속가요전선관 사용		●	사진6
- 기타	601호 현관 전기스위치 신발장과 간섭	601호 현관 전기스위치 반대편으로 이동설치		●	사진7
- 기타	501호 발코니 천정 배수관 보온 미처리	501호 발코니 천정 배수관 보온 처리		●	사진8

사진6. 6층 천정 전기BOX 금속가요전선관 미사용

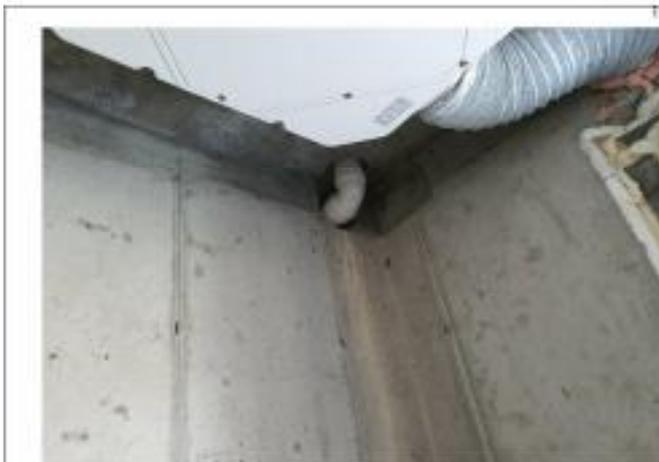
사진8. 501호 발코니 천정 배수관 보온 미처리

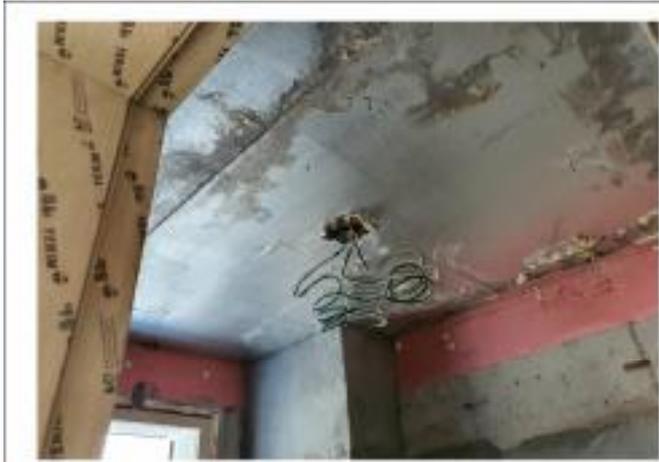
사진6. 6층 천정 전기BOX 금속가요전선관 미사용

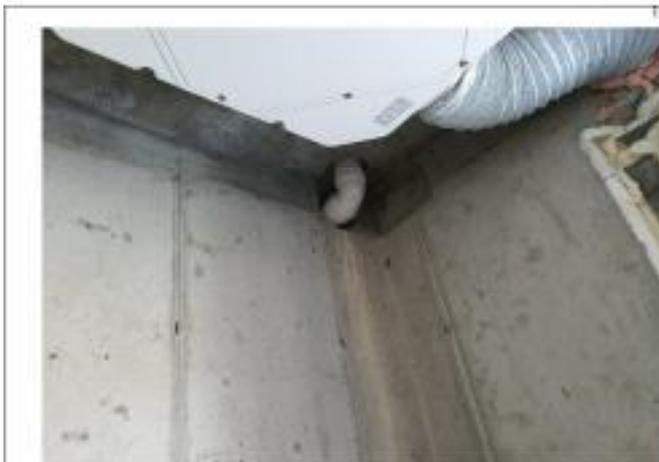
사진8. 501호 발코니 천정 배수관 보온 미처리

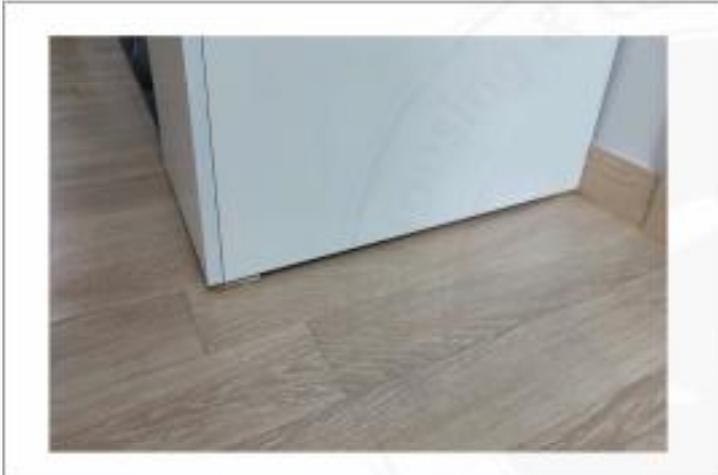
사진1. 신발장과 장판 연결부 미흡

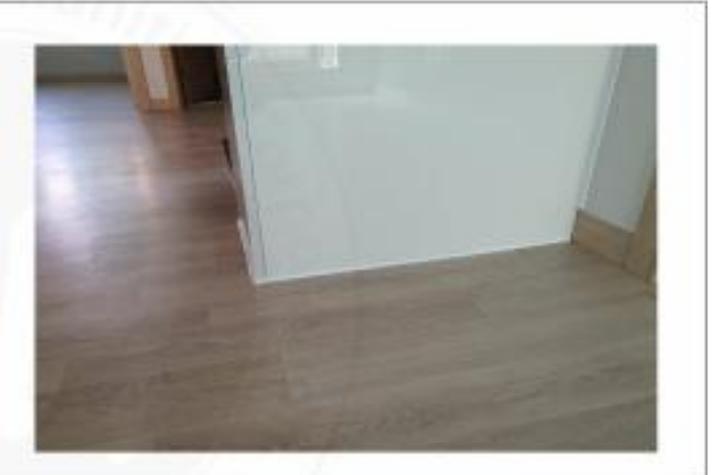
사진1-1. 신발장과 장판 연결부 실리콘마감

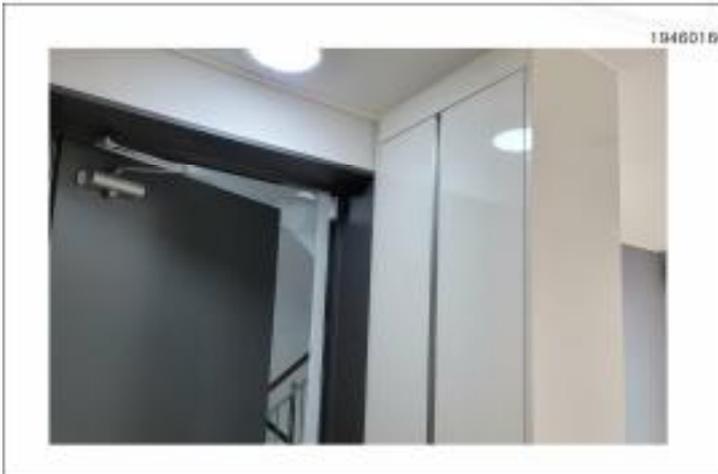
사진2. 신발장 문턱눈물 미설치

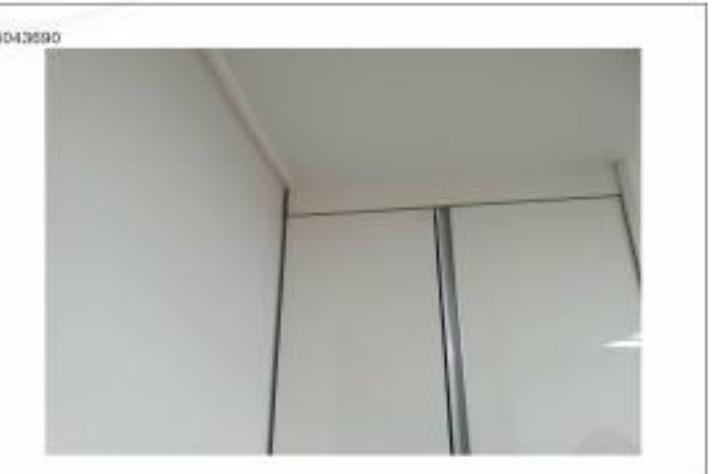
사진2-1. 신발장 문턱 눈물 설치

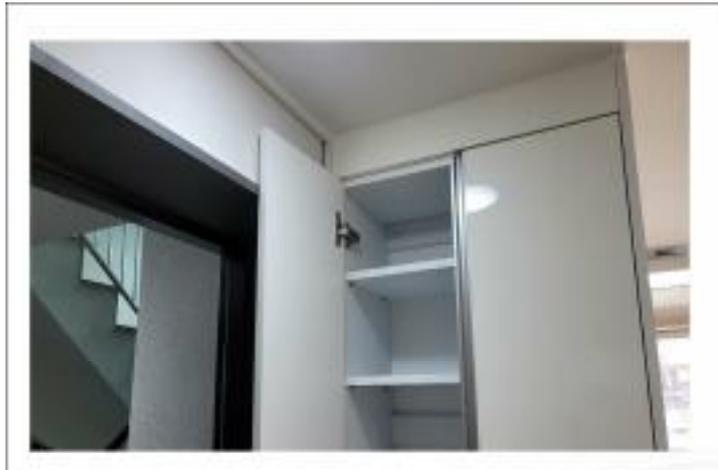
부위	점 검 항 목	점검(지적) 사항	조 치 사 항	확 인		비고 (사진NO)
				적정	부적정	
	신발장 눈물설치	일부 누락	눈물 추가 설치		●	사진1
	욕상 담수	계단실 누수	누수 보수후 재담수		●	사진2
	베이크 아웃 실시 여부 확인	미실시	베이크아웃 실시		●	사진3

사진1. 신발장 눈물 일부 누락

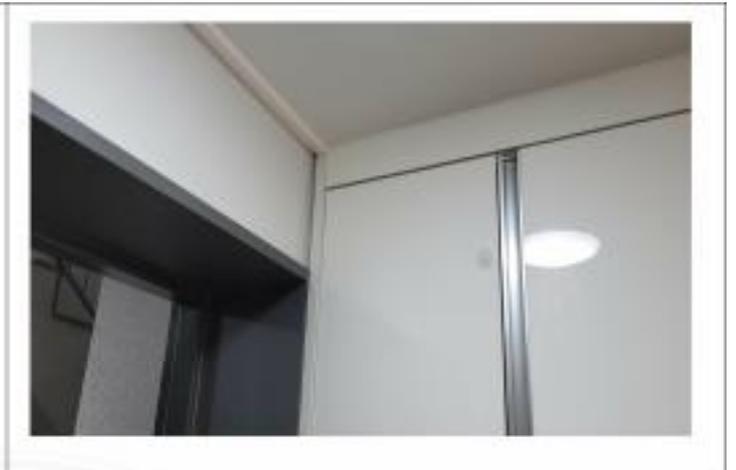
사진1-1 신발장 눈물 누락분 추가 설치

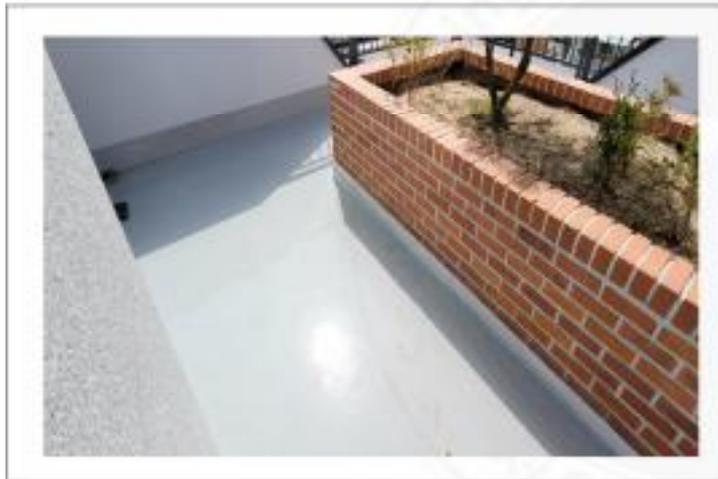
사진2. 옥상 담수(9/23)

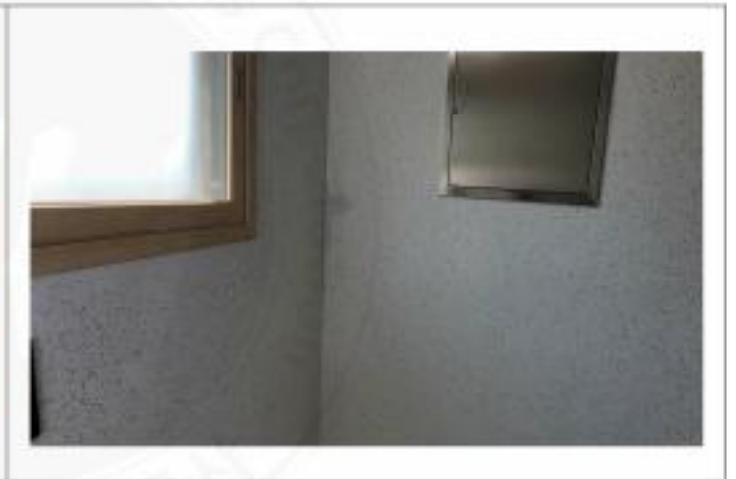
사진2-1. 계단실 누수(9/23)

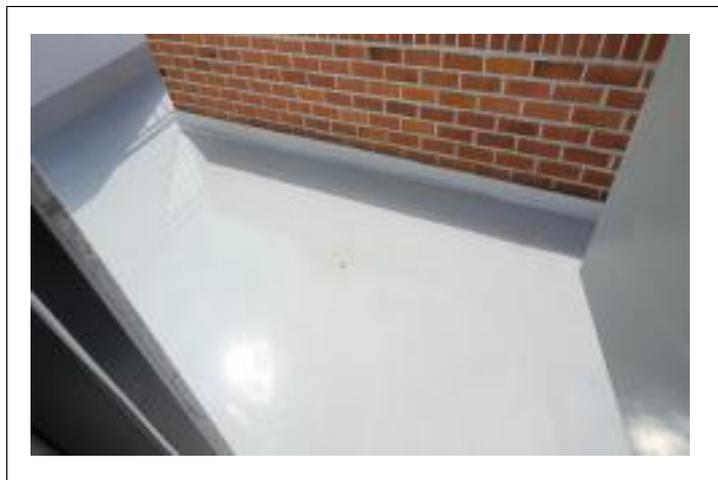
사진2. 옥상담수 누수 보수후 재담수(9/25)

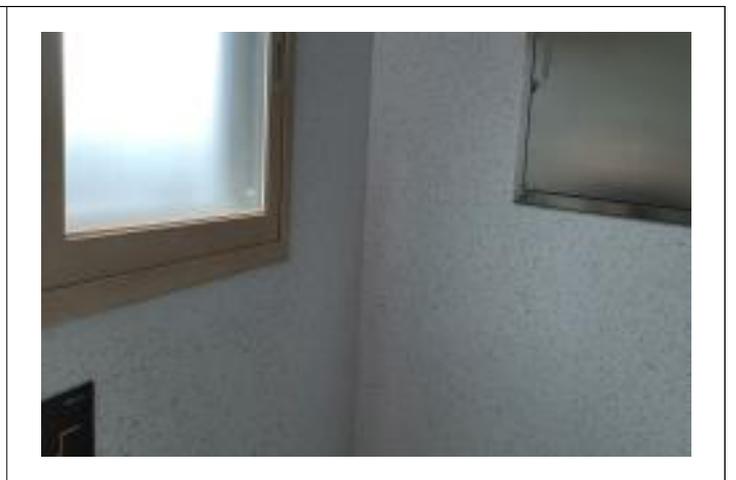
사진2-2. 계단실 누수보수 완료(9/25)

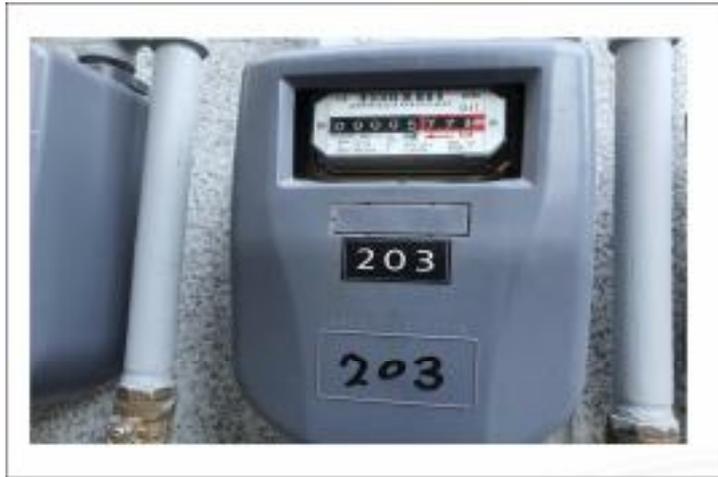
사진3. 베이크아웃 미실시

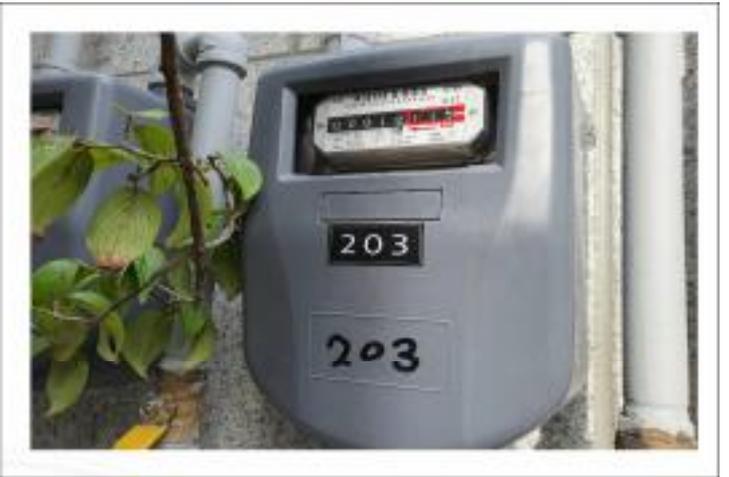
사진3-1 베이크아웃 실시
