정기(기동점검) 점검 결과보고

〔별내선(8호선연장) 1공구 건설공사〕

□ 점검일시 : 2021.01.14 (목)

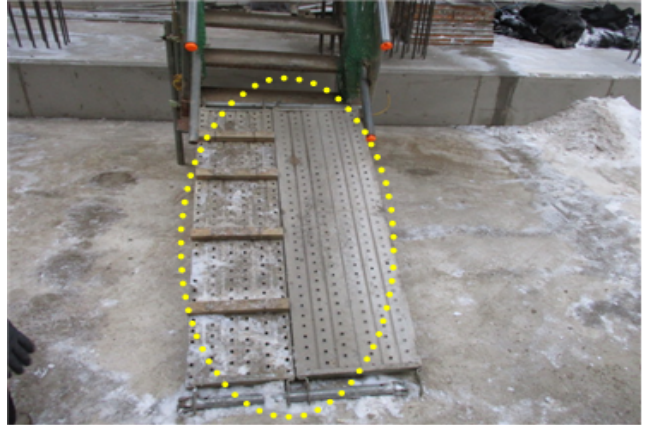
○ 가설통로 안전(도시철도토목부)

- 현장에 설치된 경사로는 미끄럼막이가 없는 것이 있으니 보완하기 바람.

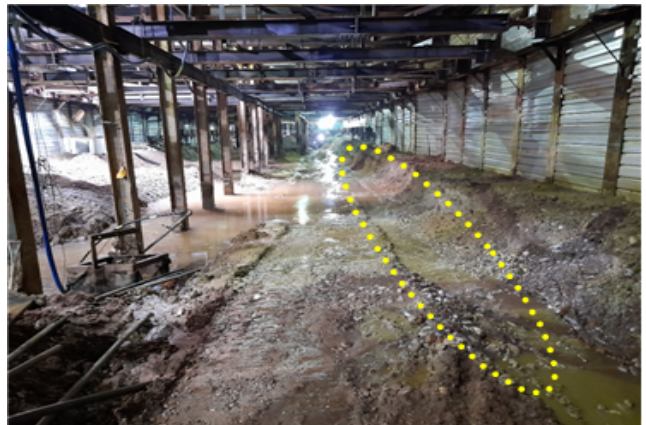
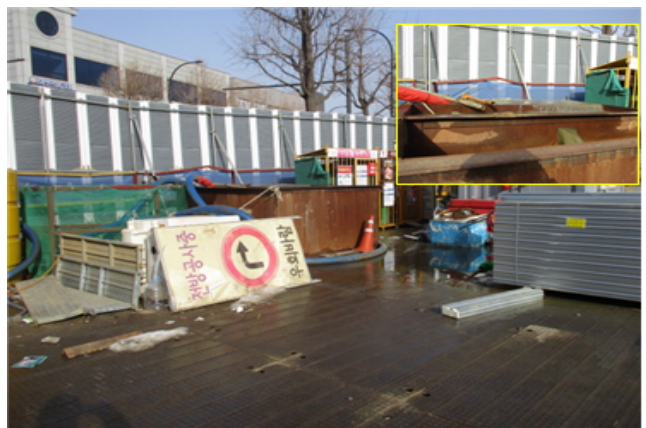
○ 가설통로 안전(도시철도토목부)

- 강설로 인하여 지하에 물이 고인부분은 배수로를 정비하여 안전한 통로를 확보하기 바람,
- 복공상부에 설치된 임시침사조는 저류용량 부족으로 물이 넘치니 적절한 용량의 저류조로 교체(보완)을 검토하기 바람.

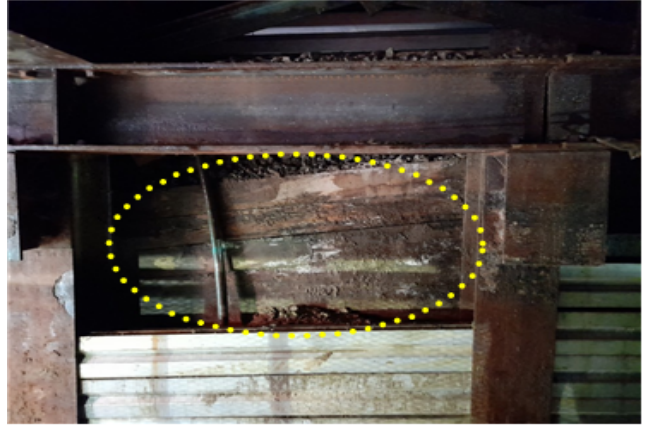
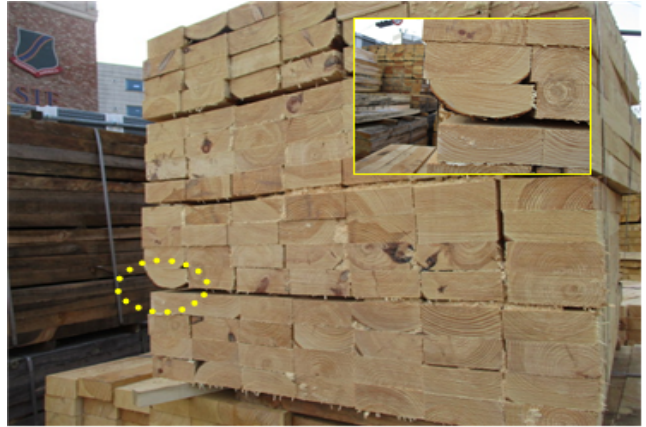
○ 흠막이가시설 안전(도시철도토목부)

- 시점 목재토류판 설치구간에 토사 흘러내림 현상이 있으니 현장 점검 후 보수여부를 검토하기 바람,
 - 토류판의 단면이 부족한 자재는 현장에 반입되지 않도록 검수에 철저를 기하기 바람.
- ※ 산업안전보건 기준에 관한 규칙 제50조(붕괴·낙하에 의한 위험 방지)

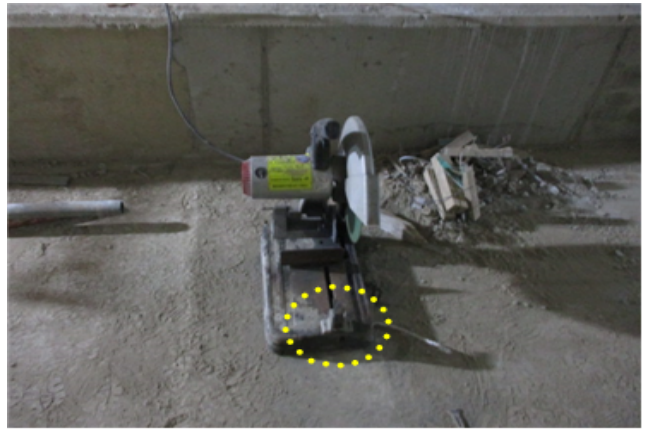
○ 기계기구 안전(도시철도토목부)

- 고속절단기는 핸들바이스를 부착하고 작업할 수 있도록 교육하기 바람, 훼손된 핸들바이스는 보수하기 바람.
- ※ 건설안전 기본지침 공통-26(고속절단기)

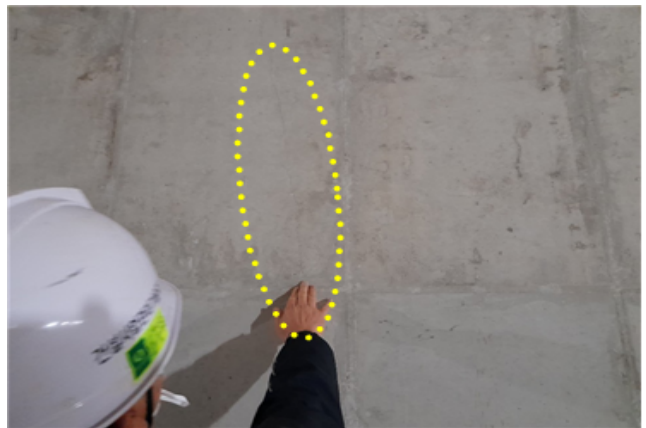
○ 품질관리(도시철도토목부)

- Sta 0+700 부근 균열발생에 대하여 대장에 기록하고 원인을 파악하기 바람, 관리하고 있는 균열임을 알 수 있도록 현장에 표시하기 바람.

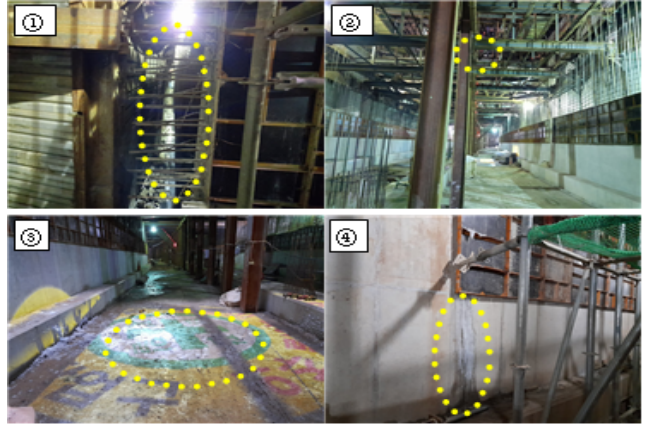
○ 기타 안전관리(도시철도토목부)

- 본선 구조물 및 토공 작업 중으로 아래 사항을
보완(확인)하기 바람.

- ① 종점부 벽체타설부위(Anchor제거부) 되메
우기 검토
- ② 일부 중앙파일 수직도 확인 및 플렌지 변형
부위 보완 검토
- ③ 통로의 얼음 및 눈 제거
- ④ 벽체 얼음발생 원인 파악
