## 인수인계 보완요구사항(2021년9월)에 대한 조치결과

[별첨1] 1구역 유구(초석+기둥) 표식화 관련, 목재기둥 갈라짐 보수 적정성 검토의견

[별첨2] 조명 및 분전반 시설점검 조치결과 사진대지

[별첨3] 보호각 내부 유리벽과 난간사이 청소 사진대지

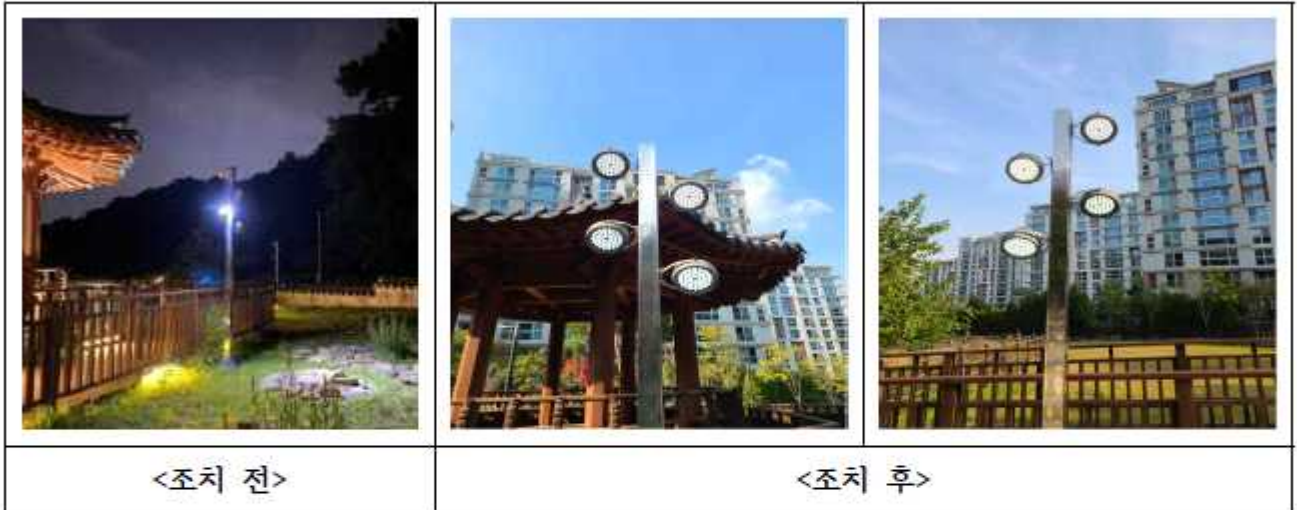
- 일부 조명 미작동

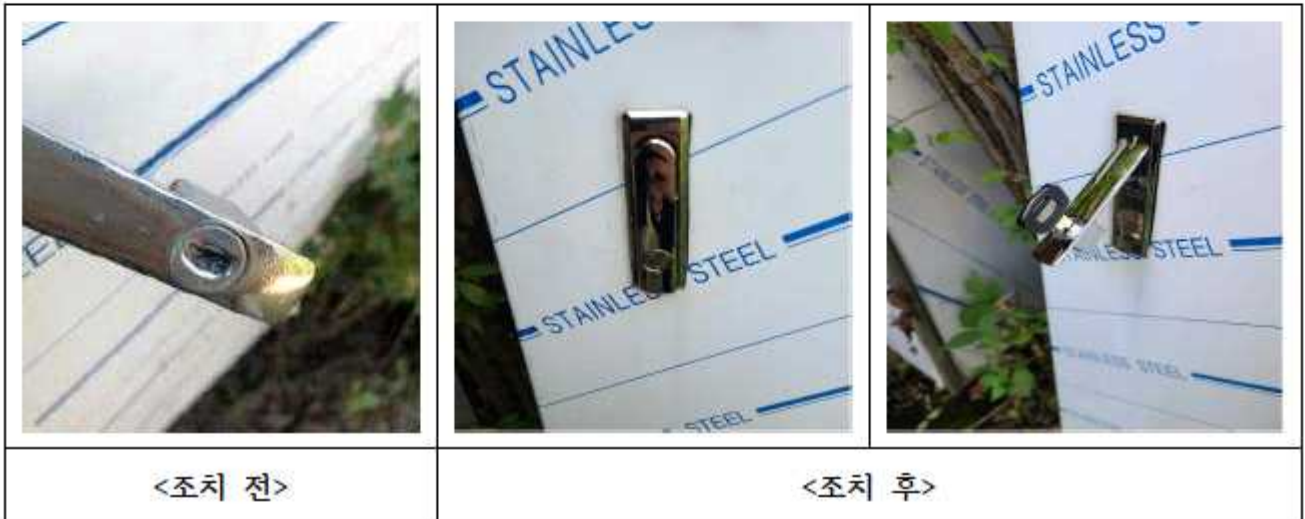
- 2개 분전반 푸시버튼 파손(열쇠절단 및 투입구 훼손)

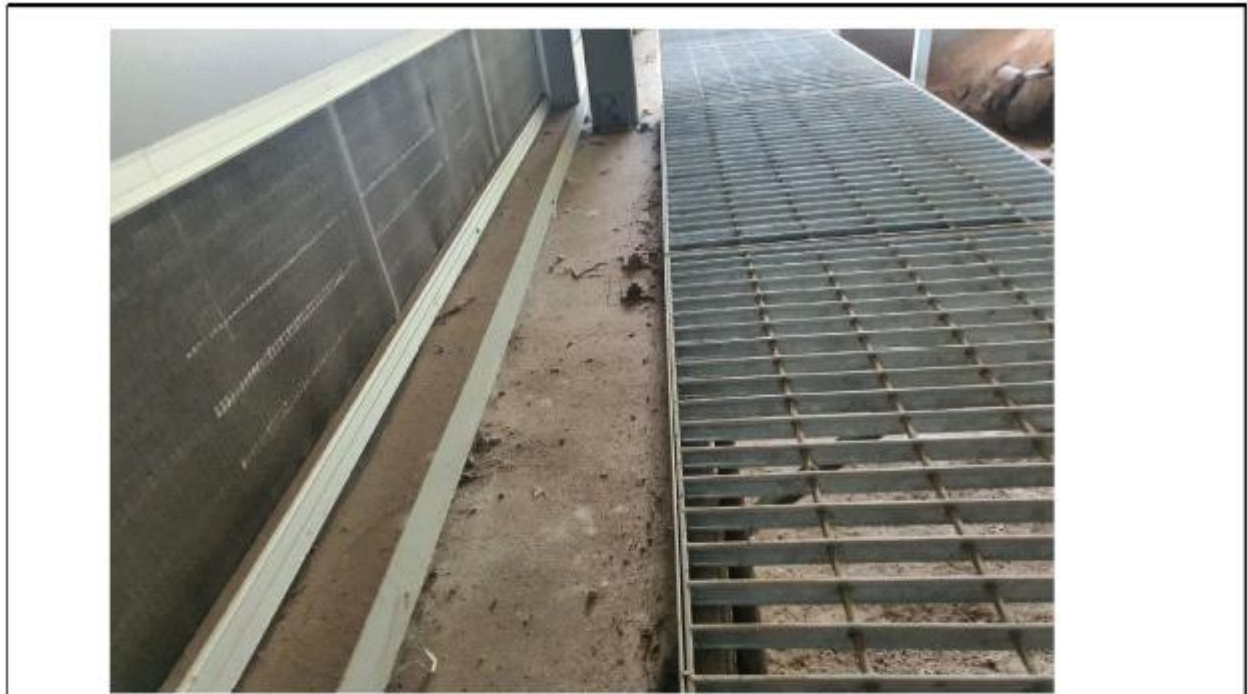
위 치	보존각 안	날 짜	2021년 11월 1일
사진설명	청소전

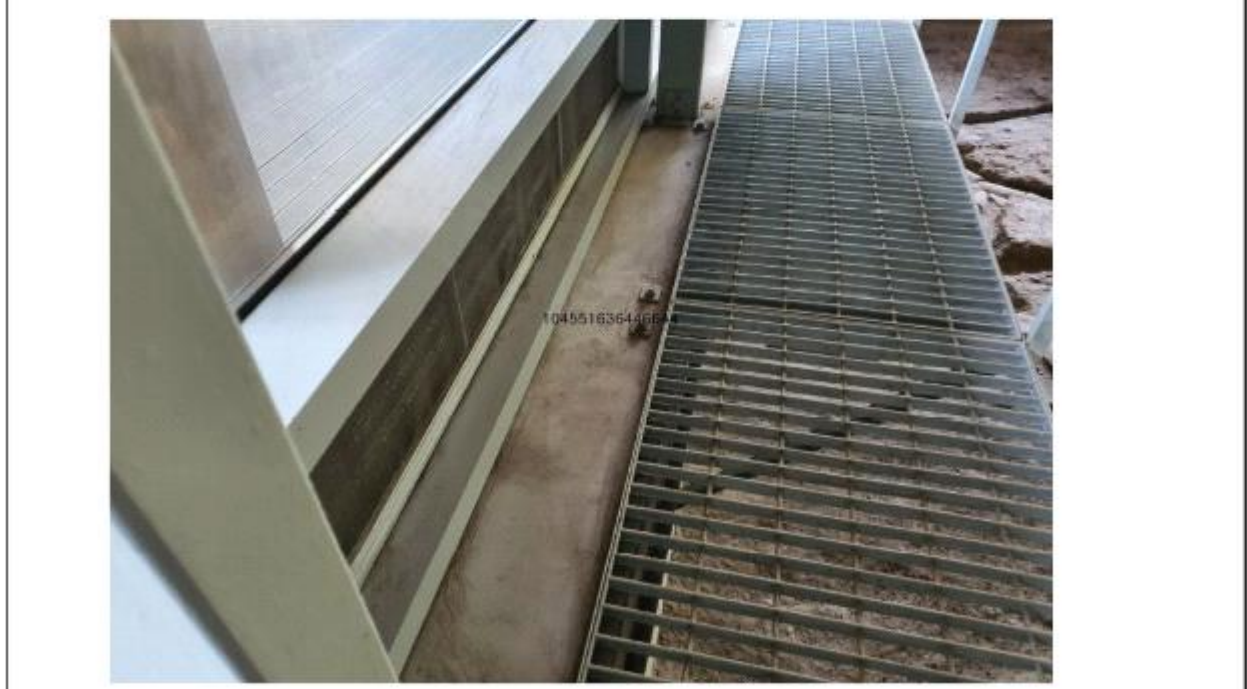
위 치	보존각 안	날 짜	2021년 11월 1일
사진설명	청소후

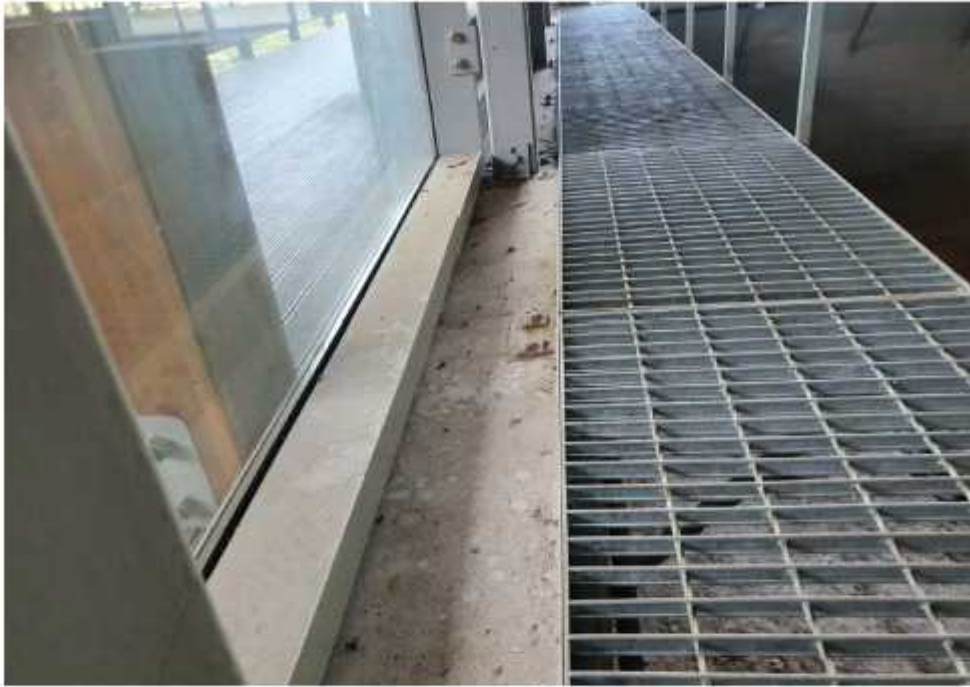
위 치	보존각 안	날 짜	2021년 11월 1일
사진설명	청소전

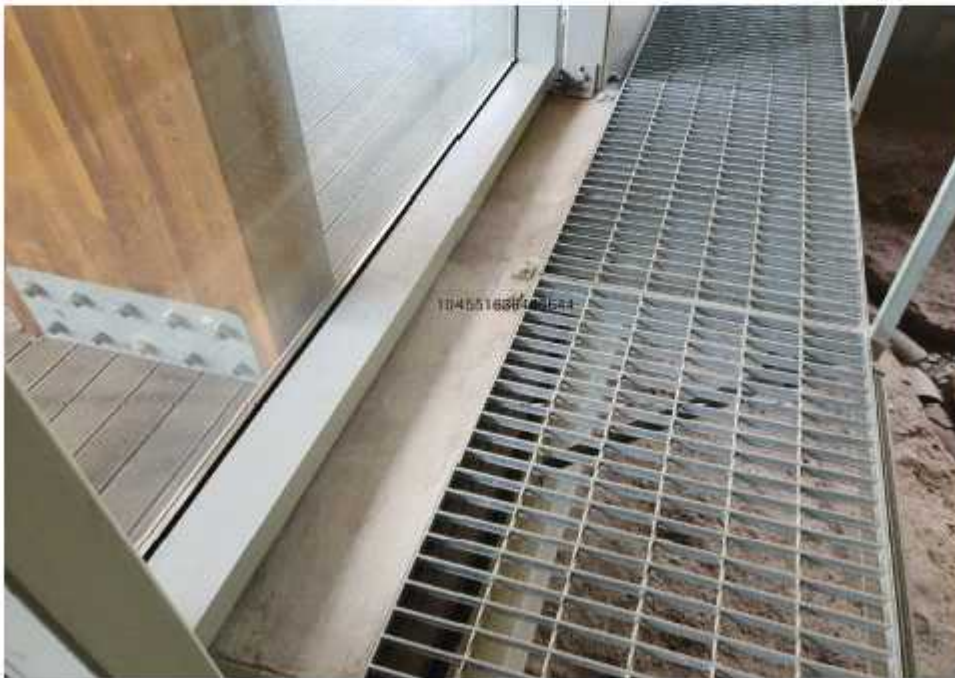
위 치	보존각 안	날 짜	2021년 11월 1일
사진설명	청소후

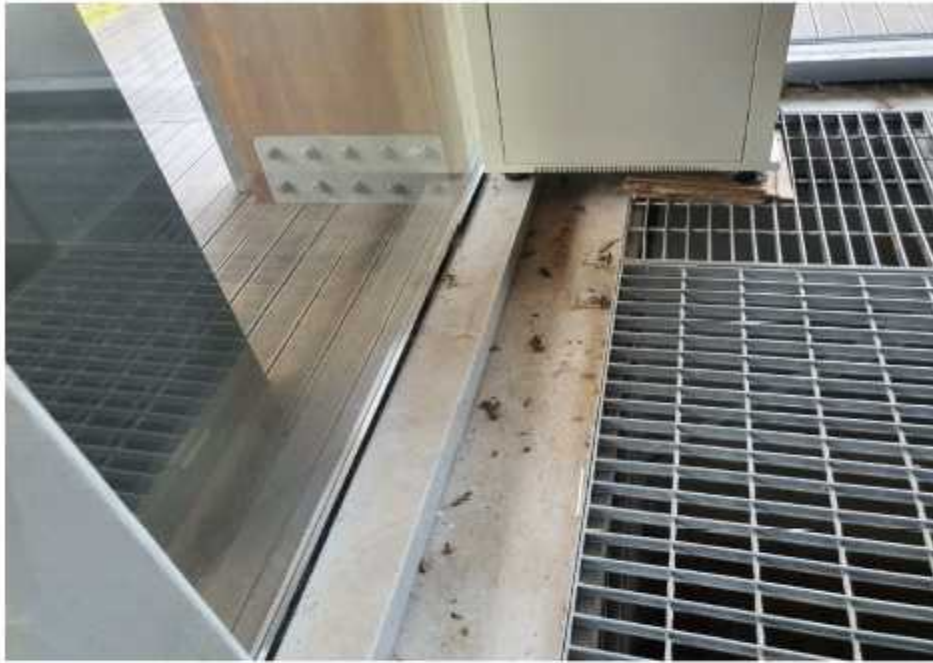
위 치	보존각 안	날 짜	2021년 11월 1일
사진설명	청소전

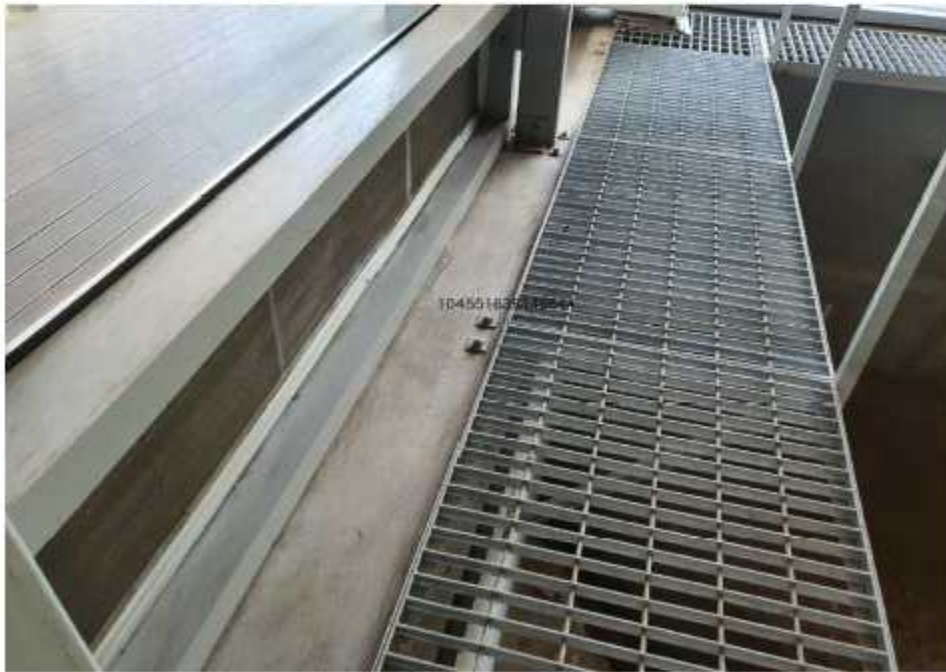
위 치	보존각 안	날 짜	2021년 11월 1일
사진설명	청소후

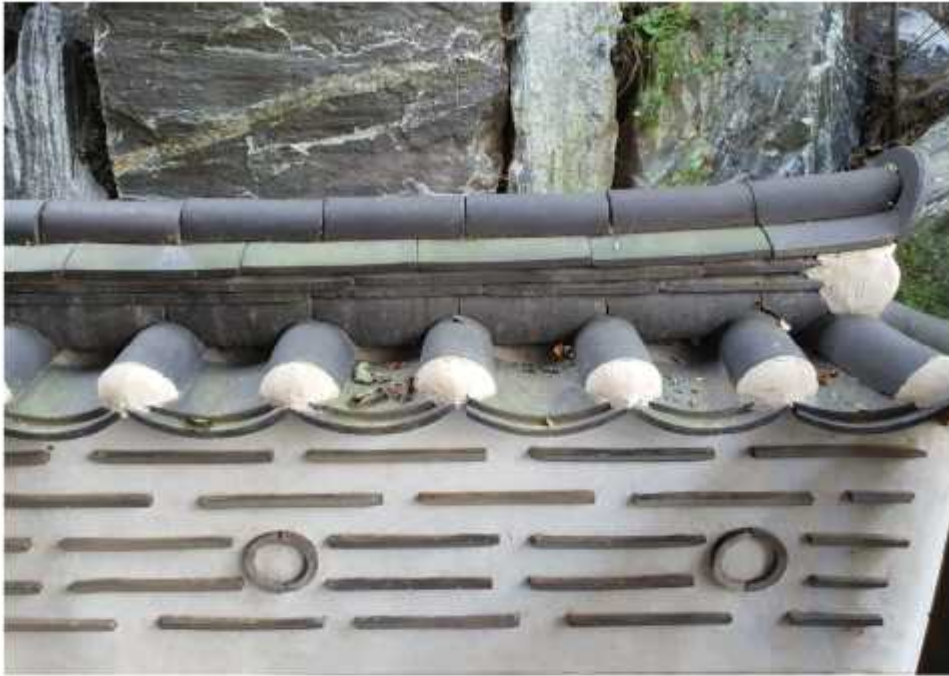
위 치	담장	날 짜	2021년 11월 1일
사진설명	청소전

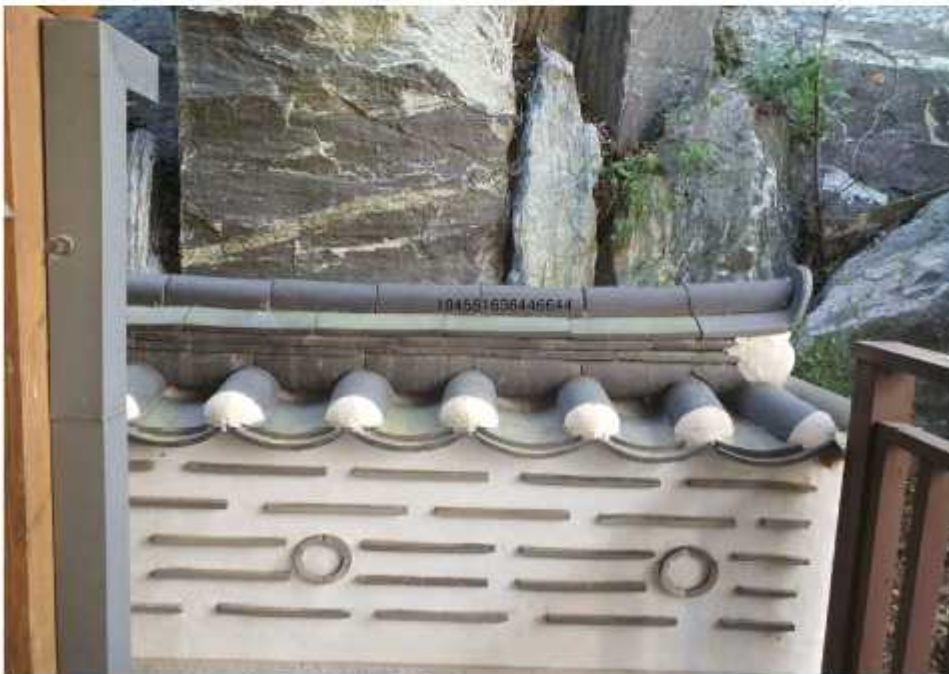
위 치	담장	날 짜	2021년 11월 1일
사진설명	청소후
