건설공시장 슬래브동바리 점검결과 【지하철 9호선 919공구 건설공사】

□ 점검일시 : 2014. 9. 24(수)

□ 점검자 : 한국가설안전연구원 원장 이정석, 안전관리과 박상태, 정달영, 정진혁

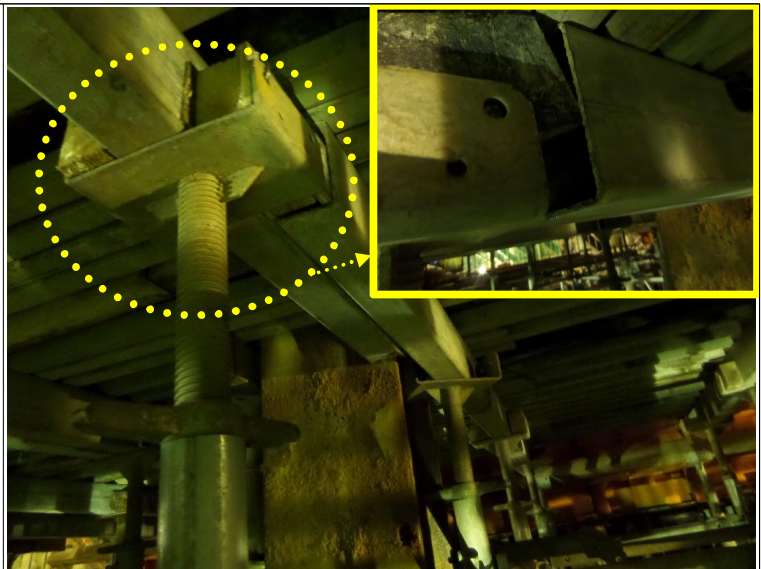
- 멩에가 동바리지주에 지지되지 않아
캔틸레버 형상 거동을 하는 부재는
지지점을 보완하여 멩에거동이 목적에
부합하도록 수정 요함.

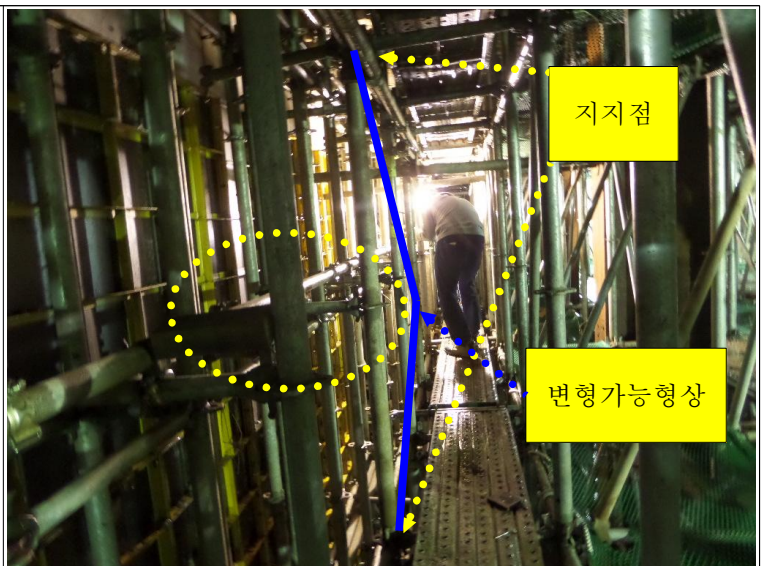
- 동바리지주의 중간부분에 수평재로
연결된 부분은 지주에 좌굴을 유발
하는 역할을 하므로 지지점을 통하여
연결되도록 수정하기 바람.

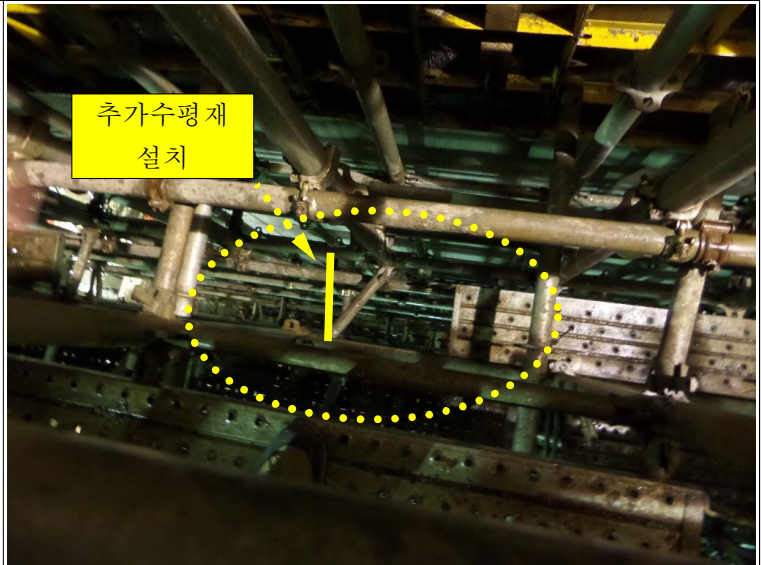
- 동바리 수평재가 수직연결이 아닌 큰 각도로 연결된 곳은 사진과 같이 삼각형이 되도록 수직재를 보강하여 하중전달이 용이하도록 하기 바람.

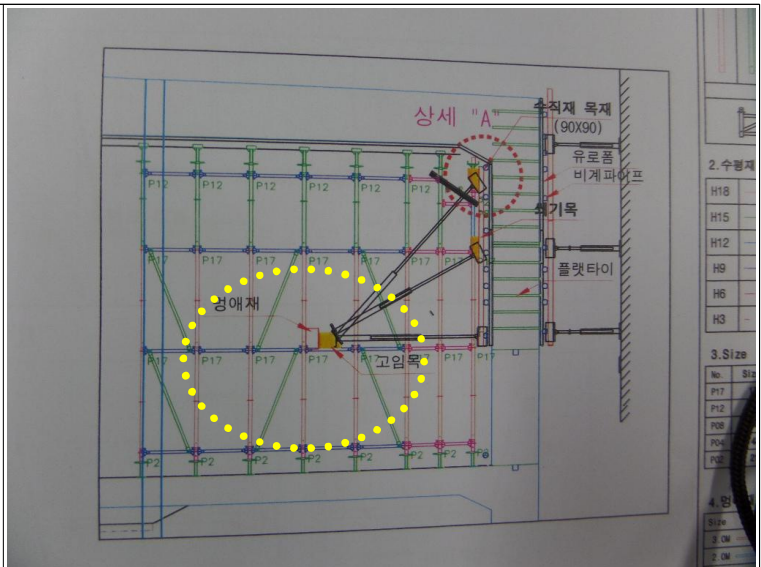
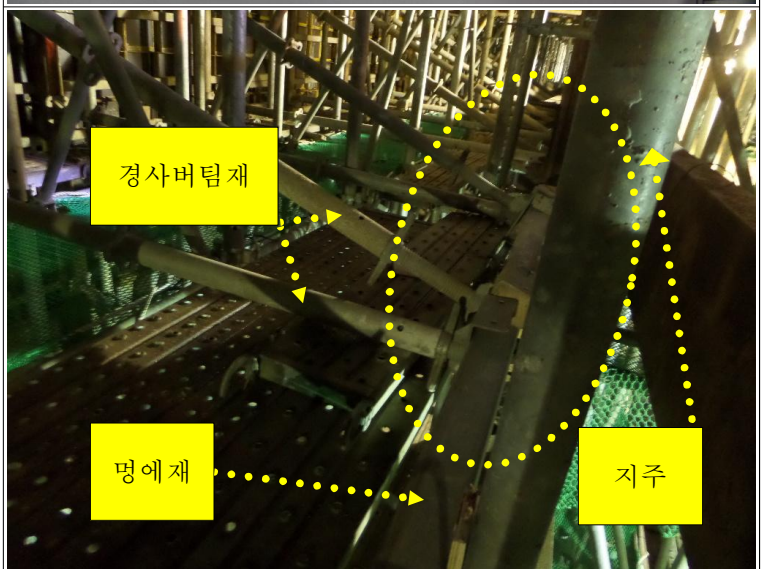
- 벽체거푸집의 버팀재로 사용된 경사 버팀재가 설치된 멩에재를 통해 동바리지주에 전달되도록 계획 및 설치되었는데, 동바리지주에 추가적인 수평력을 전달하는 구조이므로
- 계산으로 전체구조의 안정성을 증명하거나
- 벽체버팀재를 동바리가 아닌 다른 고정점에서 지지하는 구조로 계획하는 것이 바람직함.

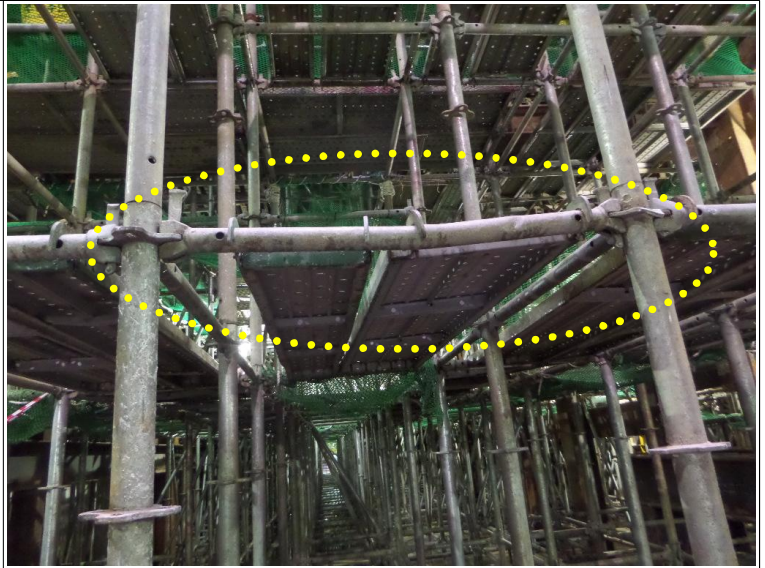
- 거푸집동바리 붕괴재해 예방에 관한사항
(현장시정사항)
- 작업을 위해 설치된 비계의 수평재가 변형된 것은 교체하기 바람.

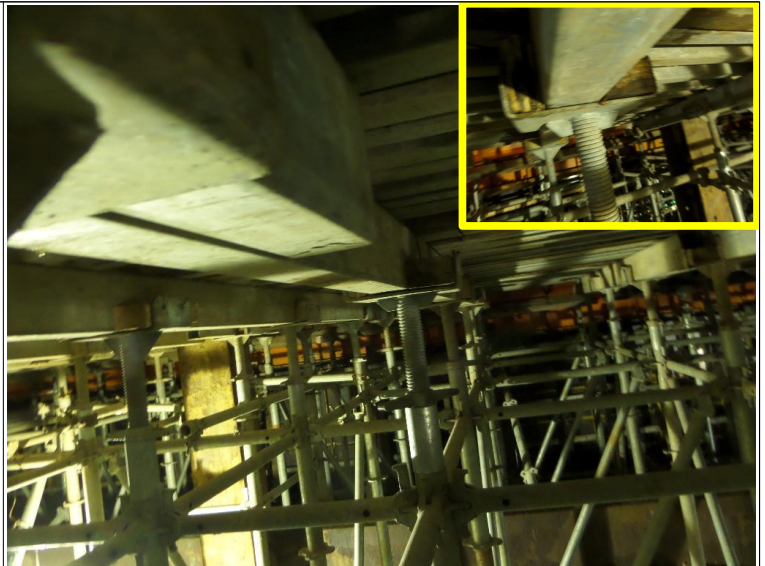
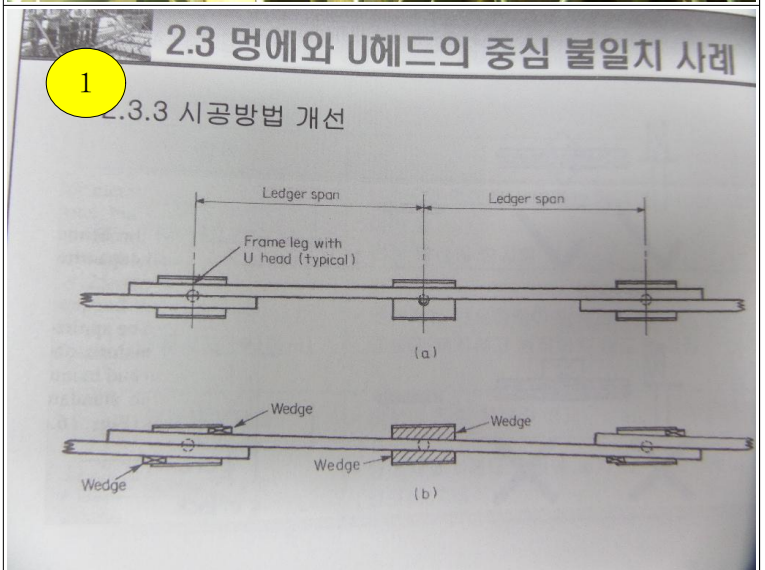
- 거푸집동바리 붕괴재해 예방에 관한사항
(현장시정사항)
- 멩에재가 두 개로 연결되어 지주에 지지되는 부분은 된 부분은 ①의 그림과 같이 멩에재를 경사방향으로 배치하여 동바리지주와 축선이 일치하도록 하기 바람.
