요약보고서

본 과업은 "시설물의 안전 및 유지관리에 관한 특별법"(이하 "시설물안전법"이라 한다.)에 따른 정밀안전점검으로서 경험과 기술을 갖춘 자가 육안이나 점검기구 등으로 검사하여 내재되어 있는 위험요인을 조사하여 재해를 예방하고, "지속가능한 기반시설 관리 기본법"(이하 "기본시설법"이라 한다.)에 따른 유지관리 이력정보 작성을 통해 실태조사를 수행하여 시설물의 효용을 증진시켜 공공의 안전을 확보하는데 그 목적이 있다.

구분	내용		구분	내용	
교량명	두물다리(청)		시설물번호	BR2005-0001658	
준공년월일	2005년 09월 30일		관리번호	-	
시설물위치	서울특별시 동대문구 청계천로 509~성동구 청계천로 527-2				
설계하중	보도 활하중(0.005MPa)		노선명(이정)	청계천로	
제원	연장	L = 43.8m			
	교폭	B=3.0~8.0m			
구조형식	상부	사장교	기초형식	교대	강관파일
	하부	교대 : 구주식 주탑 : 원통형		교각	강관파일
교량받침	포트받침		신축이음	New Finger Joint	
교차시설물 (도로, 철도, 하천)	하천(청계천)		통과높이	5.8~8.3m	
부착시설	빔프로젝터, 프로젝터 투사용 판넬, 수압펌프, 조명시설(무빙라이트), 전광판 등

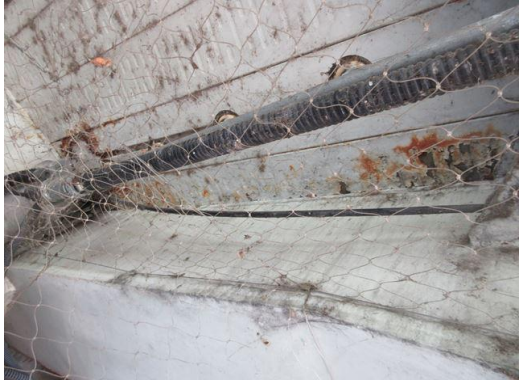
바닥판 하면에 대한 외관조사 결과 도장박리, 부식 등이 일부 발생한 상태이다.

- 도장박리, 부식 등은 대부분 배수관 연결부 주변에서 최초 설치시 결손부위가 경년열화에 의해 부식으로 진전된 것으로 판단되며 금회 조사시 배수관 주변의 누수는 관찰되지 않았으나 장기공용중 누수가 발생되었을 것으로 추정되므로 도장보수후 배수관 주변 실링을 실시할 필요가 있다.

S1 바닥판 하면 도장박리 및 부식	S1 거더 부식

- 강 바닥판 하면, 강 거더 및 가로보 외관조사 결과 도장탈락 및 부식이 일부구간 경미하게 발생되었다. 도장탈락 및 부식은 대부분 우천시 직접 유입되는 우수에 의한 수분접촉, 공용년수 경과 등의 원인에 의한 손상으로 판단되며, 내구성 저하방지를 위한 부분적인 재도장이 요구된다.

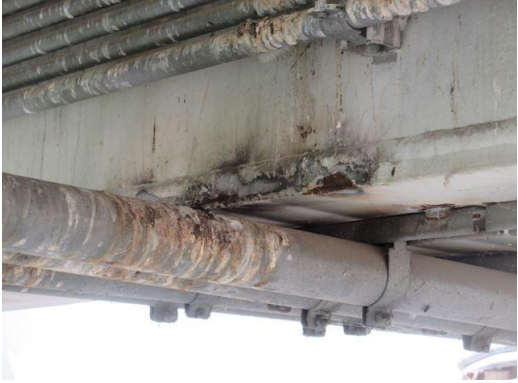
- 도장박리, 부식 등은 우천시 수분이 직접 접촉되는 외측부에서 대부분 발생되었으며 그 외 부위는 경년열화에 의한 도장 부착력 저하로 발생한 손상으로 판단되며 내구성 저하방지를 위한 보수가 요구된다.

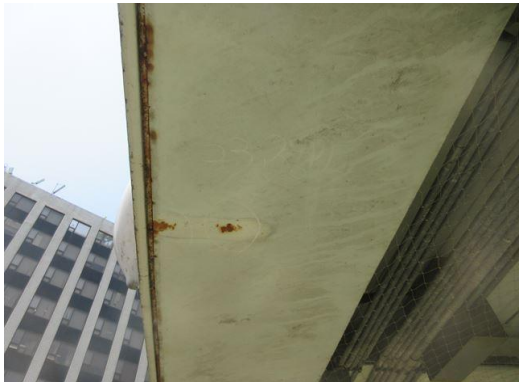
S1 거더 부식	S1 가로보 부식

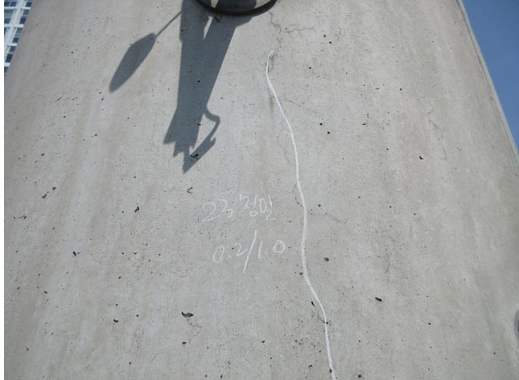
주탑에 대한 외관조사 결과, 폭 0.3mm미만의 균열 및 망상균열과 국부적인 백태가 발생한 상태이며 정착구의 상태는 양호한 것으로 조사되었다.

- 주탑에 발생한 균열 및 망상균열은 형상 및 길이가 불규칙적이며 정착구에 발생한 상태는 아니므로 건조수축 및 온도변화 등의 비구조적인 원인에 의한 것으로 판단되며 진행성은 미미하나 표면처리의 보수가 요구된다.

P1 균열	P1 망상균열

- 주탑 폭 0.2mm균열에 대해 표면처리보수를 실시한 후 재손상 발생여부에 대한 지속관찰이 요구된다.
