## 삼성동 산73-17~808-70 외 13개소 사각형거 보수보강

사각형거의 오랜 사용으로 인한 노후 불량으로 파손, 박리 및 철근 노출 등 심각한 손상 부위에 대한 보수·보강 실시로 구조물의 내구성 및 안전성을 확보함으로써 안전사고를 사전에 예방하고 원활한 배수기능 확보와 사각형거의 기능 유지

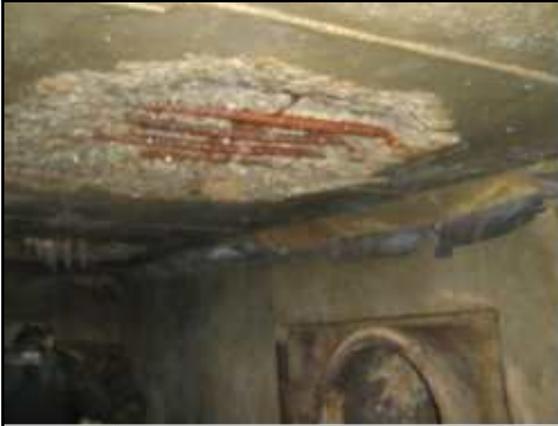
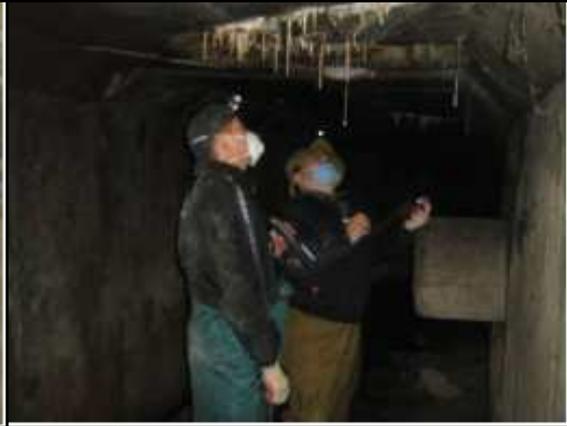
위 치   1구간(난향동 673-46~676-35)	위 치   1구간(난향동 673-46~676-35)
내 용   슬래브 철근노출 및 박락	내 용   백태 및 철근노출

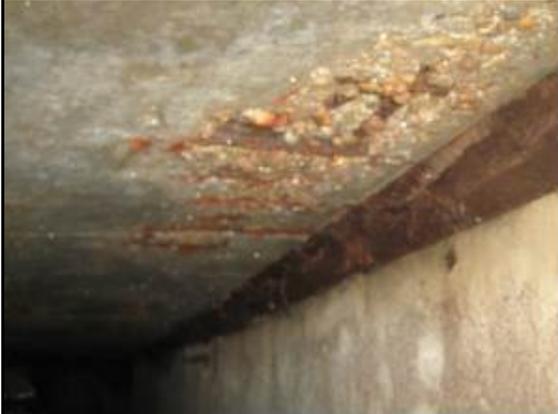
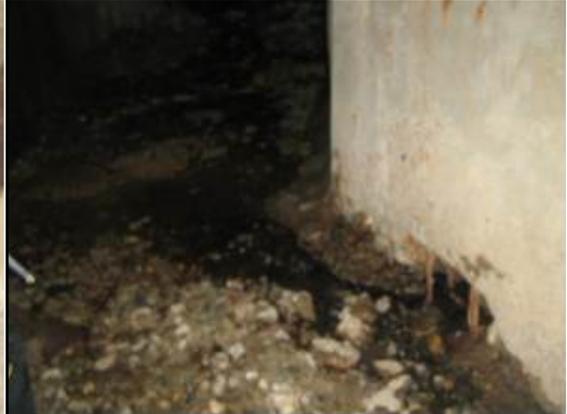
위 치   2구간(난향동 1736-5~667-78)	위 치   2구간(난향동 1736-5~667-78)
내 용   슬래브 철근노출	내 용   바닥퇴적 및 철근노출

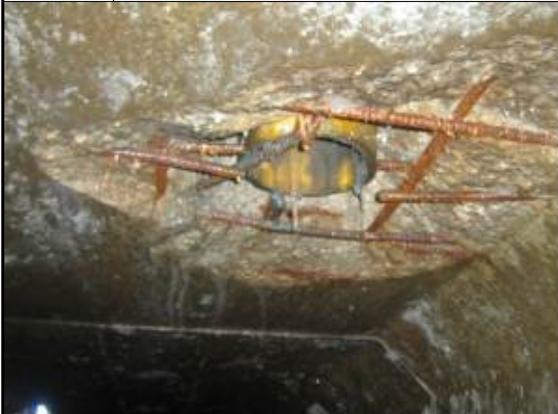
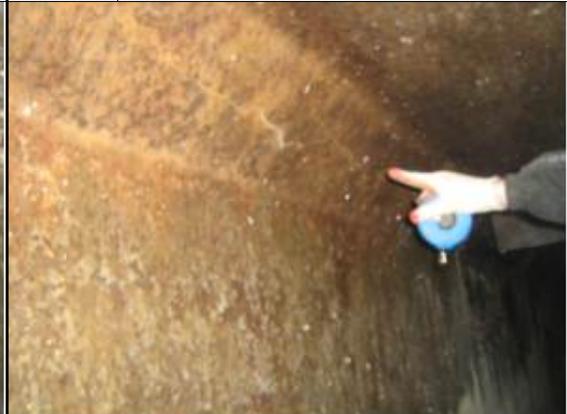
위 치   3구간(행운동 2-1~21-15)	위 치   3구간(행운동 2-1~21-15)
내 용   연결관 주변 철근노출 마감불량	내 용   벽체 상부한치 균열

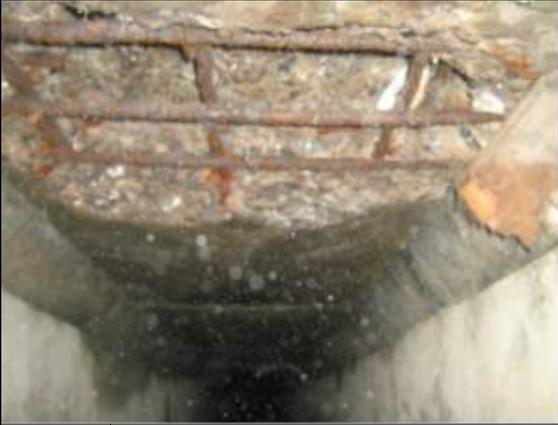
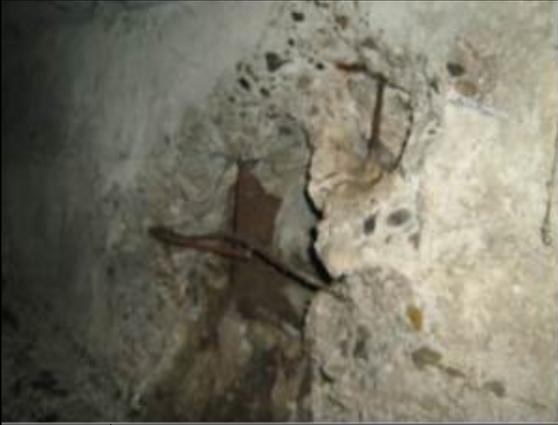
위 치	4구간(행운동 28-64~27-1)	위 치	4구간(행운동 28-64~27-1)
내 용	상부슬래브 철근노출 및 박락	내 용	연결관 주변 철근노출 마감불량

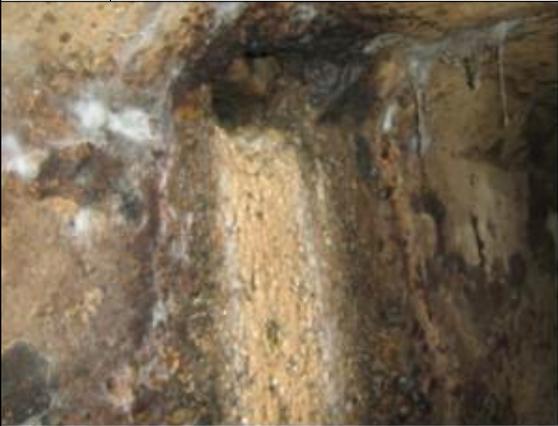
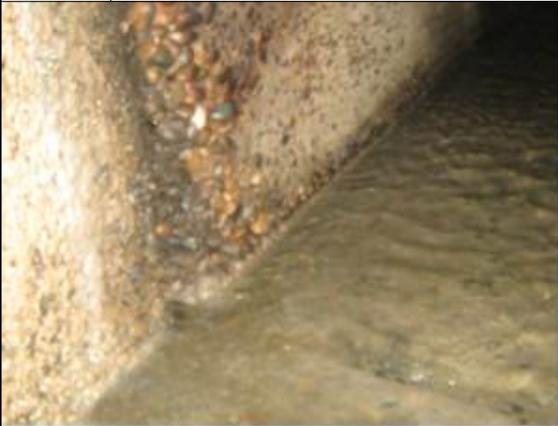
위 치	5구간(행운동 1674-26~1673-33)	위 치	5구간(행운동 1674-26~1673-33)
내 용	벽체 유입관주변 누수 및 백태	내 용	벽체 재료분리

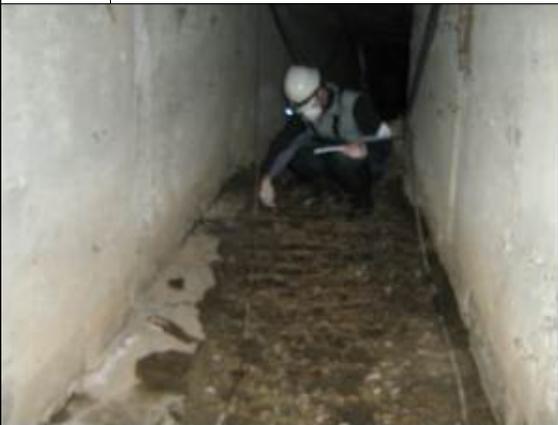
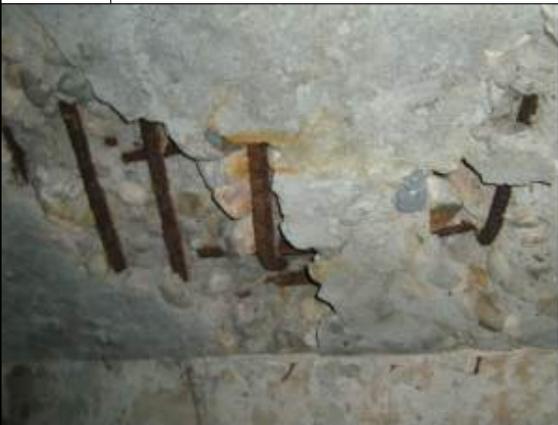
위 치	6구간(서림동 146-6~145-14)	위 치	6구간(서림동 146-6~145-14)
내 용	바닥 침식 및 철근노출	내 용	상부슬래브 철근노출 및 박락

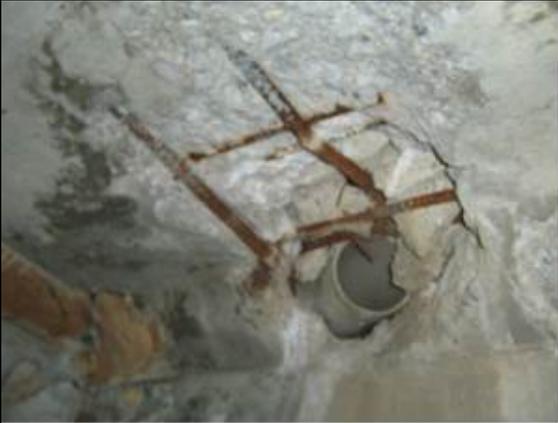
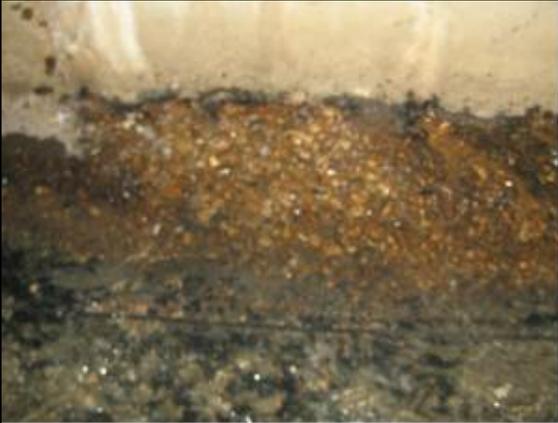
위 치	7구간(대학동 799-3~799-3)	위 치	7구간(대학동 799-3~799-3)
내 용	유입관 주변 철근노출 및 박락	내 용	바닥 침식

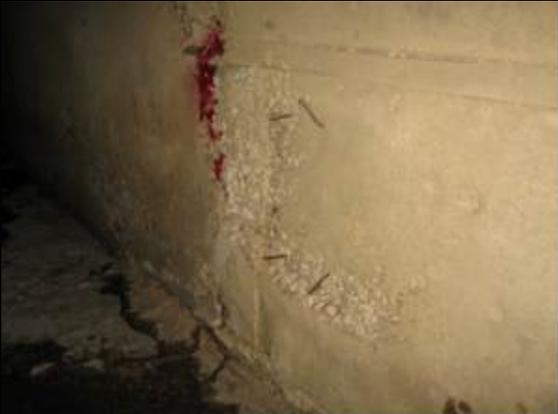
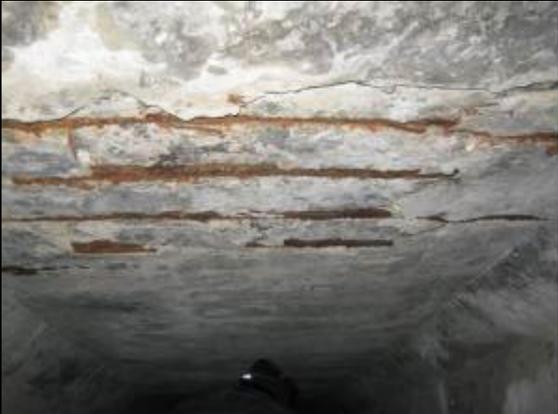
위 치	8구간(남현동 705-25~702-25)	위 치	8구간(남현동 705-25~702-25)
내 용	벽체 재료분리	내 용	상부슬래브 철근노출

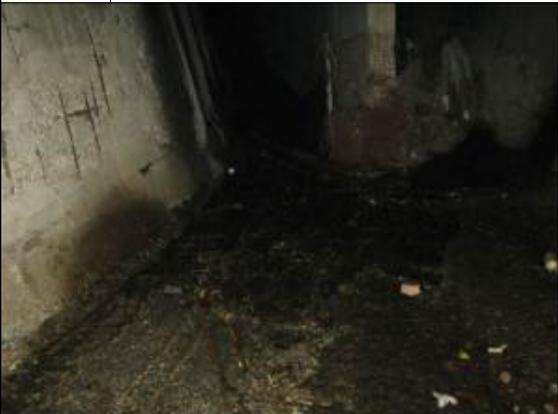
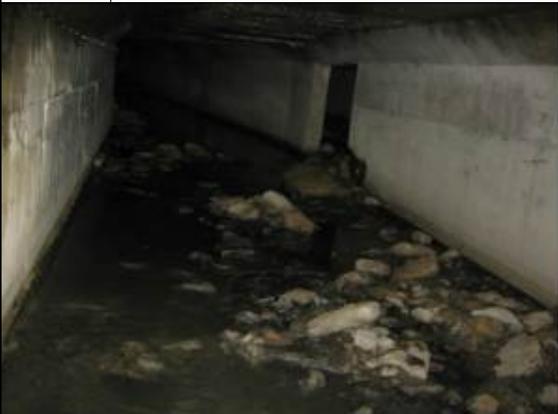
위 치	9구간(삼성동 산73-17~808-70)	위 치	9구간(삼성동 산73-17~808-70)
내 용	바닥과 벽체 철근노출 및 퇴적	내 용	바닥 이물질 퇴적

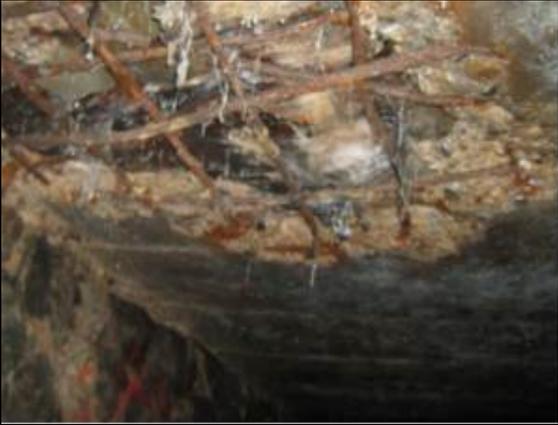
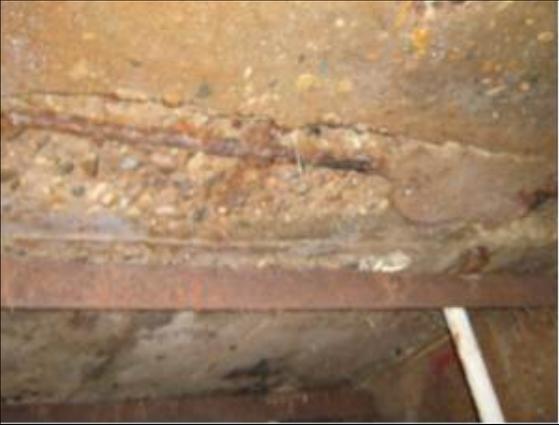
위 치	10구간(삼성동 1704-3~808-229)	위 치	10구간(삼성동 1704-3~808-229)
내 용	상부슬래브 철근노출 및 박락	내 용	상부슬래브 철근노출 및 박락

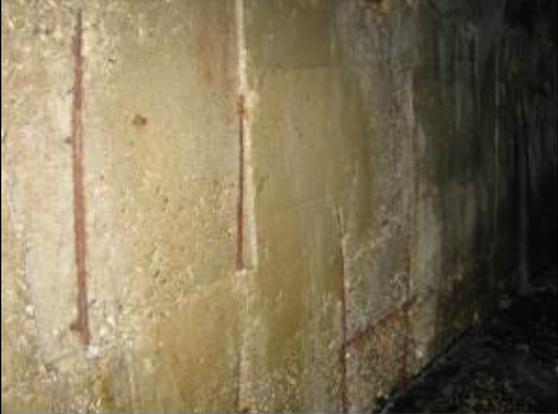
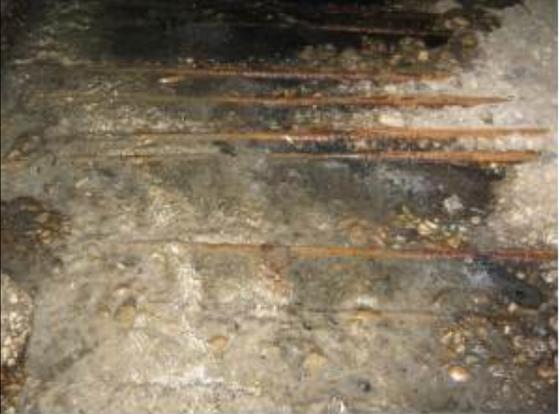
위 치	11구간(삼성동 316-55~320-3)	위 치	11구간(삼성동 316-55~320-3)
내 용	벽체 철근노출	내 용	바닥 침식 및 철근노출 ·

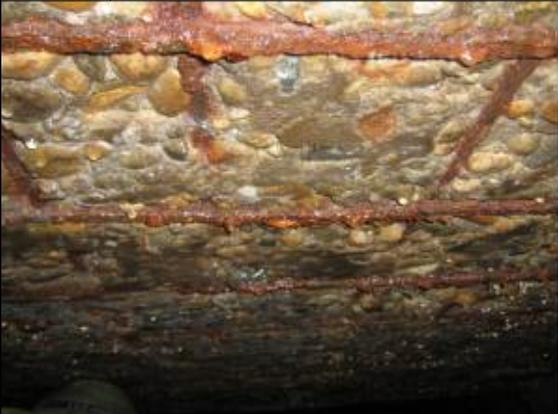
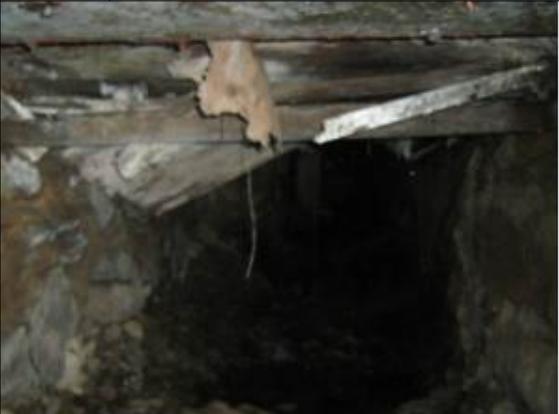
위 치	12구간(삼성동 317-4~317-5)	위 치	12구간(삼성동 317-4~317-5)
내 용	상부슬래브 철근노출 · 박락	내 용	상부슬래브 거푸집 미제거

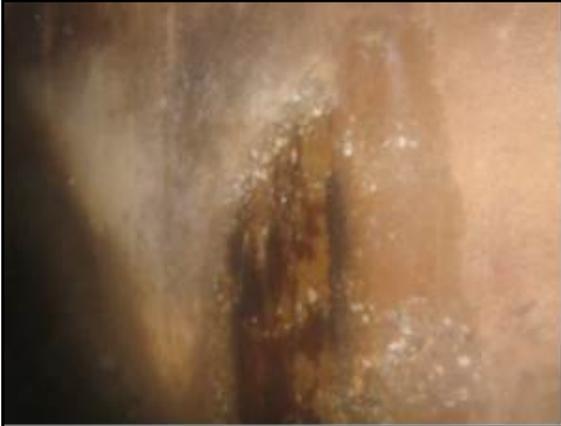
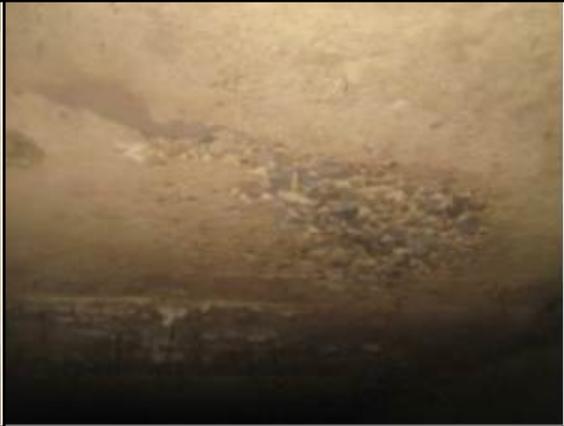
위 치	13구간(삼성동 306-52~305-77)	위 치	13구간(삼성동 306-52~305-77)
내 용	<b>벽체 철근노출 및 박락</b>	내 용	<b>상부슬래브 재료분리</b>

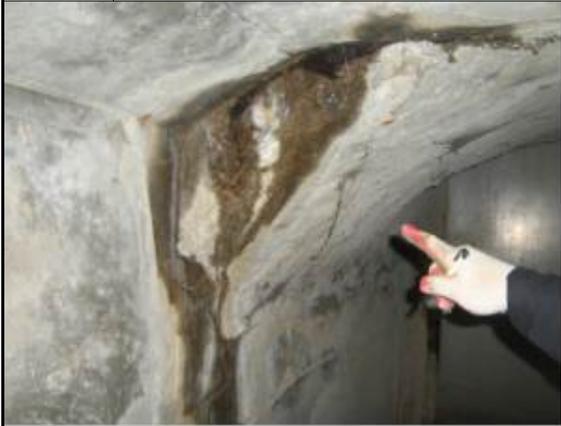
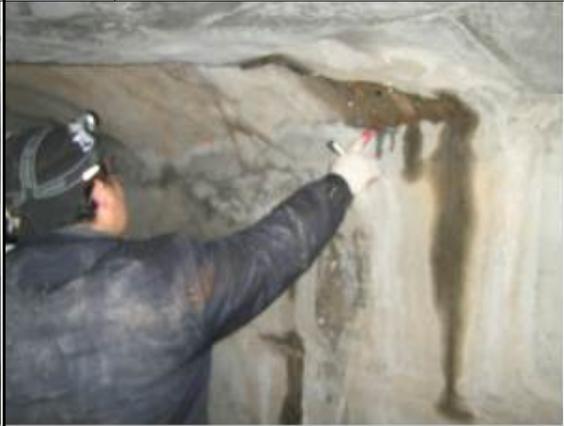
위 치	14구간(신사동 1464-19~1464-19)	위 치	14구간(신사동 1464-19~1464-19)
내 용	<b>접속부 누수</b>	내 용	<b>누수</b>
