천연동 5-631 위험절개지 관리·정비 계획

[독립문 삼호아파트 옆 절개지]

서대문구
푸른도시과

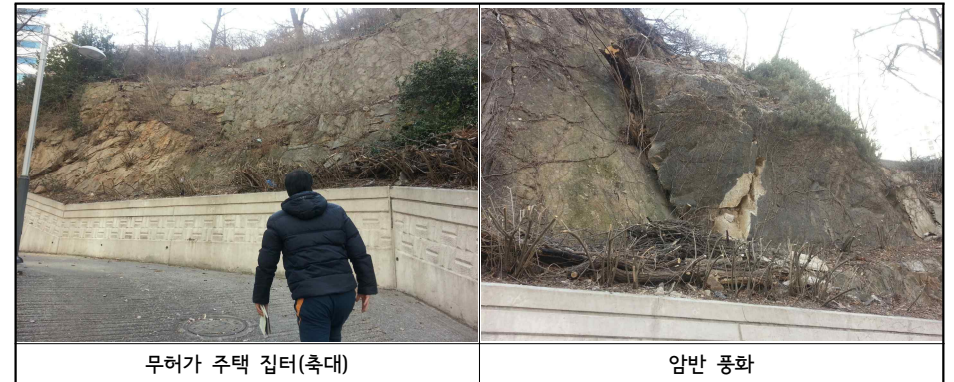
무허가 주택 집터(축대)

암반 풍화

- 절개사면의 높이는 높지 않으나(약5m) 풍화도가 높고 일부 절리가 발달되어 있으며, 삼호아파트 진입부와 연결된 방향의 절개면 일부는 수목의 뿌리가 암반에 근입하여 **뺨기형태의 균열**이 발생되어 있어 이로 인한 낙석발생 가능성이 높음
- 암반 위에 기존 무허가 주택의 **집터(축대)**가 존치되어 있으며 **노후도가 높아** 해빙기 및 집중호우 시 붕괴위험을 내재하고 있음
- 풍화도가 높고, 노후화된 축대가 존치되어 있는 것에 반하여 낙석방지를 위한 **안전시설물이 없는 상황**으로 해빙기 및 집중호우 시 낙석 발생으로 인한 **통행인의 인명피해 가능성 있음**
- 상부에 작용하는 외력이 없고, 절개사면의 높이가 높지 않으며 아파트와 연결하고 있지 않아(이격거리 20m이상) 절개사면 붕괴로 인한 주택 등 **재산피해는 없을 것으로 판단됨**

- 해빙기 및 집중호우 시 절개사면 연접 도로의 이용 통제 실시
- 해당 구간의 안전 확보를 위하여 낙석방지책(현재 설계 진행 중, 시공 업체 계약 완료 시 우선순위 설치 - 3월 설치) 및 낙석 위험 현수막 설치(현재 제작 중) 예정
- 절개면의 해빙기·우기·동절기 외부전문가 점검 및 담당 공무원의 상시 점검 실시

- 절개사면 보강을 위하여 **2016년 사방사업 대상지로 선정**하여 서울시 산지방재과·서울연구원·외부전문가의 현장조사 실시 및 시비 예산을 확보하여 정비 실시
