□ 2015년 해빙기,하절기 안전점검 현장 지적사진

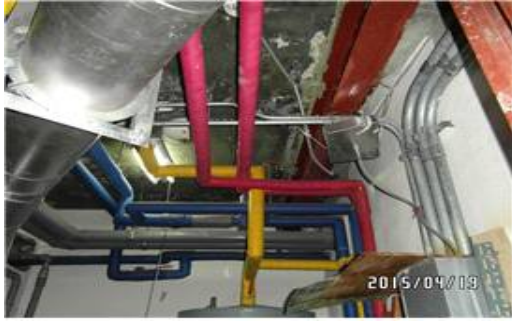
조치전 : (길음) 지하기계실 천장바닥 하면에
누수와 콘크리트 탈락

조치후 : 보수정비에정(6월말)

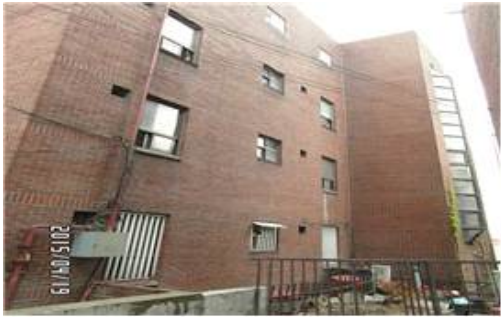
조치전 : (길음) 건물에 인입되는 전선 미정리

조치후 : 전선 고정 조치예정(6월말)

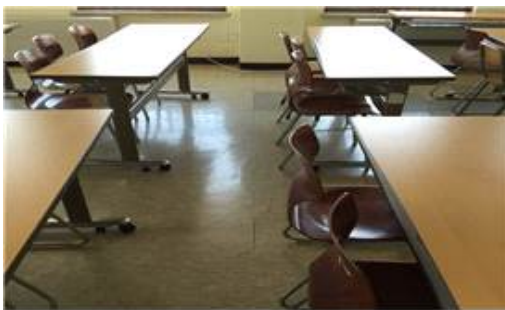
조치전 : (생명) 5층바닥균열
[철골바닥에 간혹 발생하는 현상으로 주의관찰필요]

조치후 : 균열 폭 확대 상황 주의관찰 후
향후조치 계획

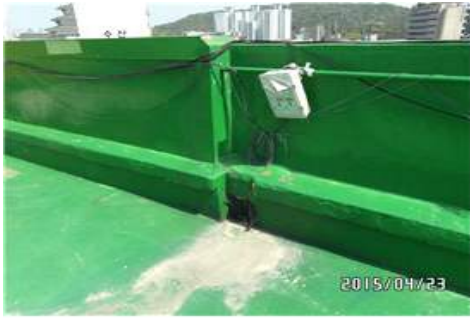
조치전 : (생명) 옥상배수로 막힘

조치후 : 즉시시정조치예정

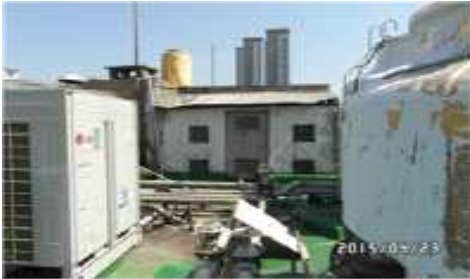
조치전 : (생명) 옥상지붕재 탈락

조치후 : 지붕재 고정조치예정(6월말)

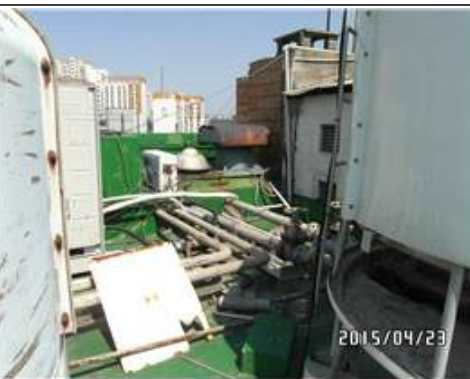
조치전 : (생명) 옥상 전선 통폐합 관리필요
[강풍시 누전위험 발생]

조치후 : 전선 고정조치 예정(6월말)

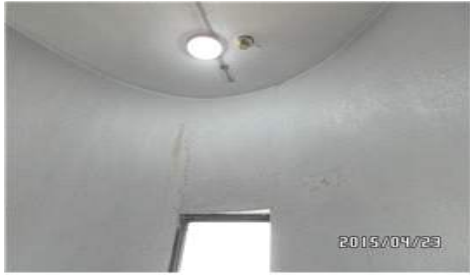
조치전 : (생명) 계단실 옥탑층 바닥라인 누수

조치후 : 기능보강사업으로 보수예정

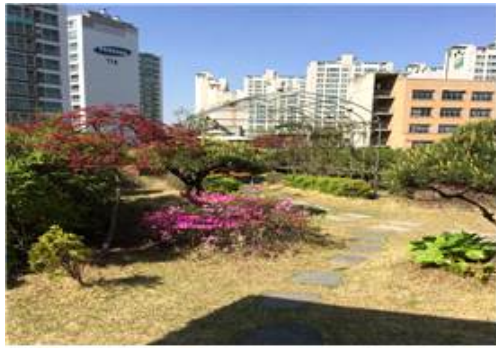
조치전 : (월곡) 옥상조경구간 배수구 막힘

조치후 : 진행상황 지속적으로 관찰중이며
2015년 기능보강사업 신청예정

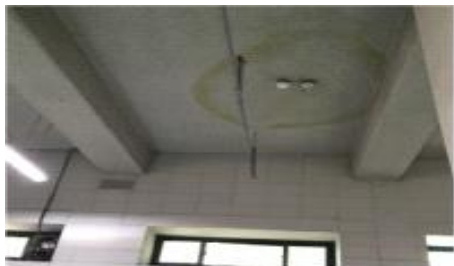
조치전 : (월곡) 1층 조경구간 누수 발생

조치후 : 진행상황 지속적으로 관찰중이며
2015년 기능보강사업 신청예정

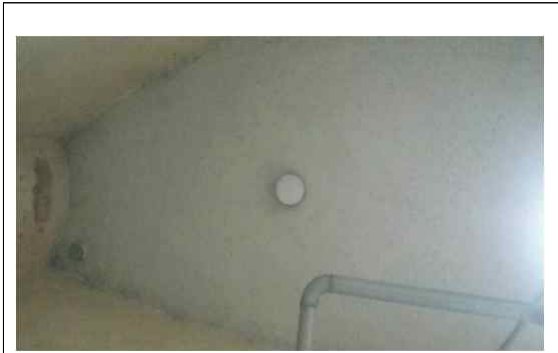
조치전 : (월곡) 지하1층 PIT실 물품제거 및 감지기 설치 필요

조치후 : 즉시시정조치 예정

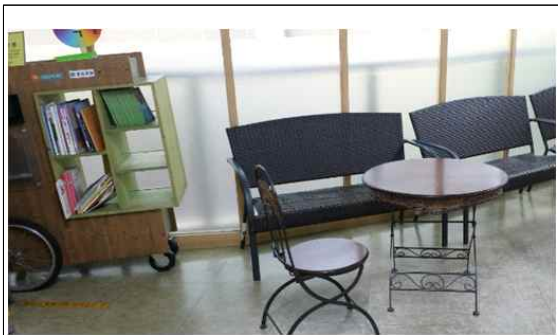
조치전 : (월곡) 4층 휴게실 방화셔터 내려오는 안쪽 휴게공간 제거 필요 (화재시 인명피해 우려)

조치후 : 휴게공간 폐쇄조치 예정

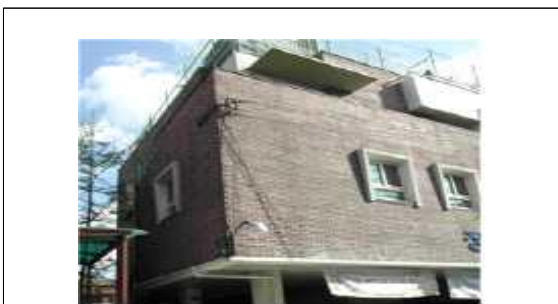
조치전 : (장위) 3층 돌출 지붕구조체 구조안전 위협(강풍시 위험)

조치후 : 안전확보방안 강구조체(6월말)

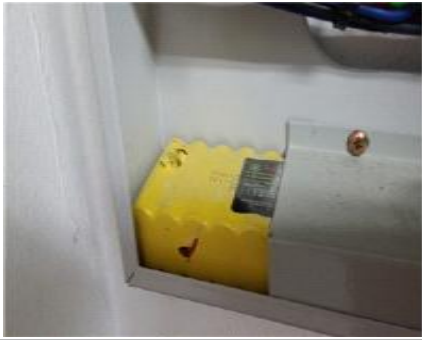
조치전 : (장위) 수신기 예비전원 불량

조치후 : 즉시시정조치 예정

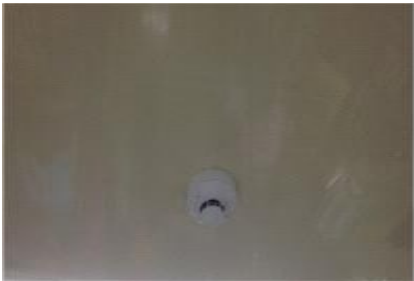
조치전 : (장위) 지하1층 주방연기 감지기 불량

조치후 : 정온식감지기로 교체(5월중)

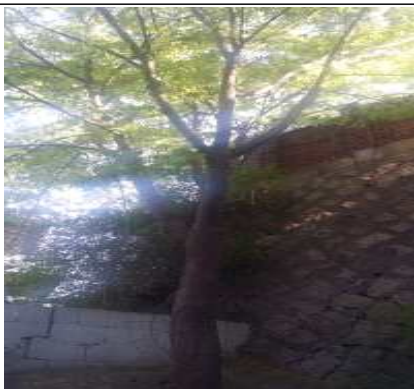
조치전 : (정릉) 복지관내 수목제거 필요 (하절기 태풍 및 장마로 인한 전도 위험)

조치후 : 관련부서(공원녹지과)에 제거요청

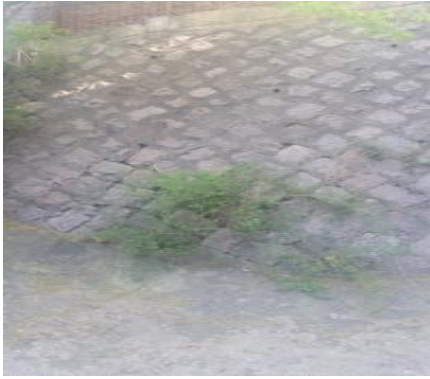
조치전 : (정릉) 옹벽 돌 사이 물이
스며들지 않도록 미장요함

조치후 : 보수정비 예정(5월말)

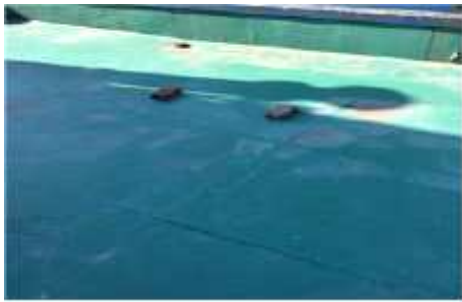
조치전 : (정릉) 지붕 방수층 파손

조치후 : 보수정비 예정(6월말)

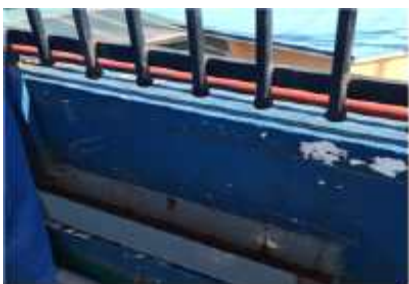
조치전 : (정릉) 지붕 파라펫 균열

조치후 : 보수정비 예정(6월말)
