주민생활안전 확보를 위한

하수시설(빗물받이) 점검결과

서대문구
(감사담당관)

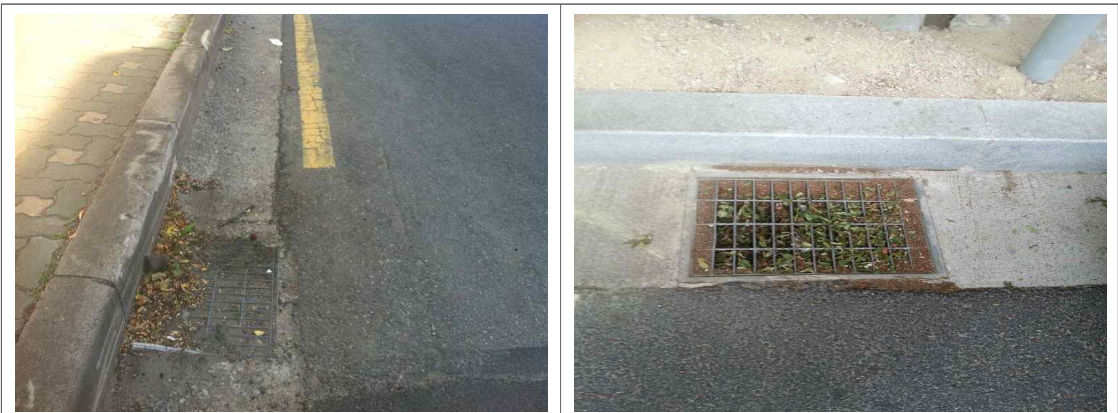
□ 토사 및 낙엽 유입으로 막힘 현상 발생

- ▷ 토사 및 낙엽 등의 유입으로 빗물받이 배수기능의 저하가 예상되므로 담당부서의 지속적인 정비가 요구됨

토사 및 낙엽 유입으로 인한 막힘 현상

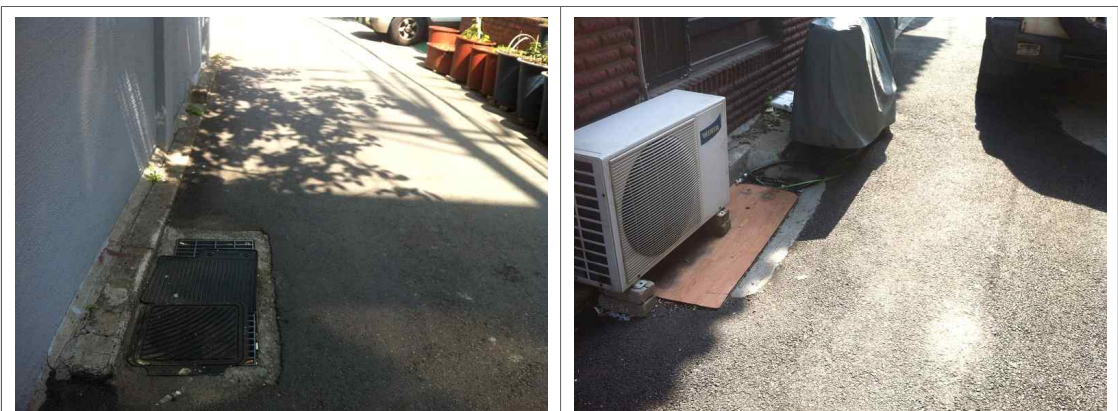
□ 빗물받이 뚜껑 위 별도 덮개 설치

- ▷ 악취 등의 이유로 주변 주민들이 빗물받이 위에 덮개를 설치하는 경우가 많아 우기 시 배수기능의 저하가 우려됨.

빗물받이 위 덮개 설치

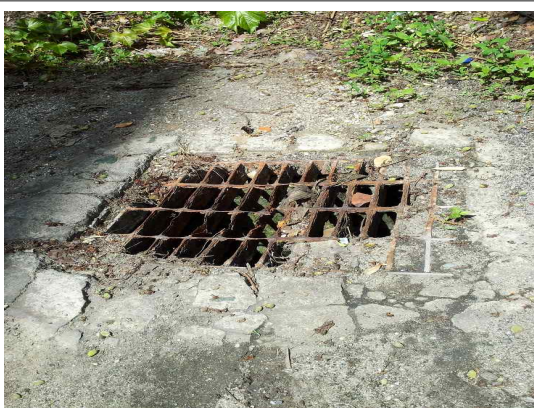
▷ 뚜껑의 노화로 인한 파손 및 동공 발생 등으로 인한 안전사고 발생 가능성 등 관리 미흡 사례 발견

뚜껑 노화

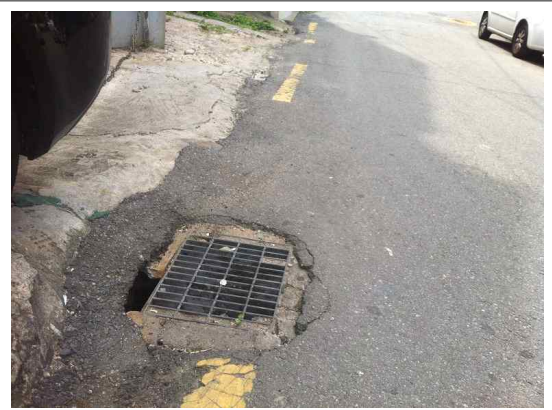
동공 발생

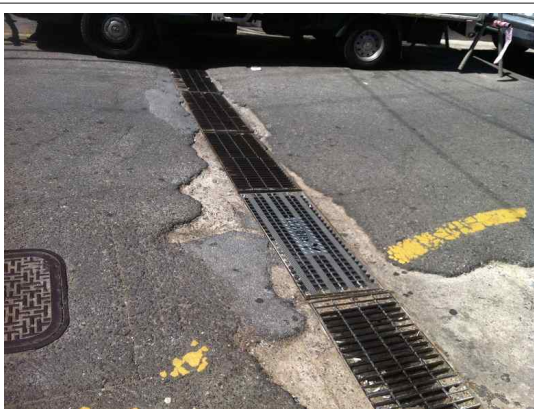
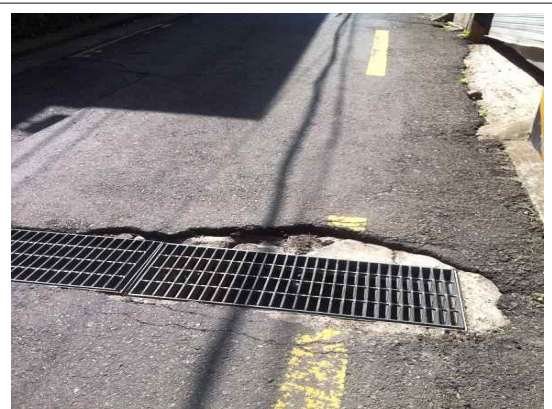
▷ 우기 시 배수 기능과는 별도로 보행 및 차량 통행 안전을 위한 지속적 관리가 요구됨.

빗물받이 주변 파손

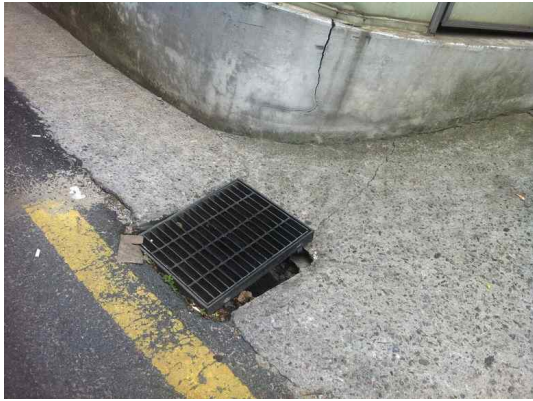
경기대로9안길 20 (뚜껑 미고정)

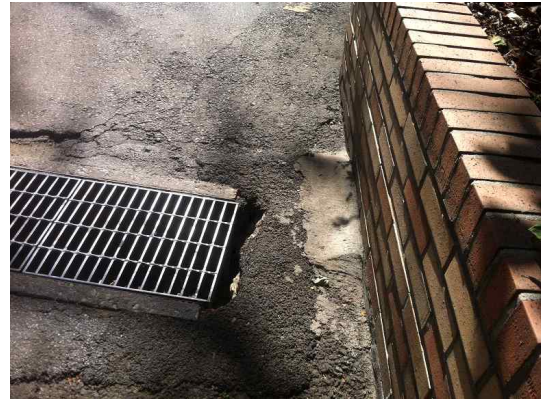
경기대로11길 26-4 (가장자리 틈)

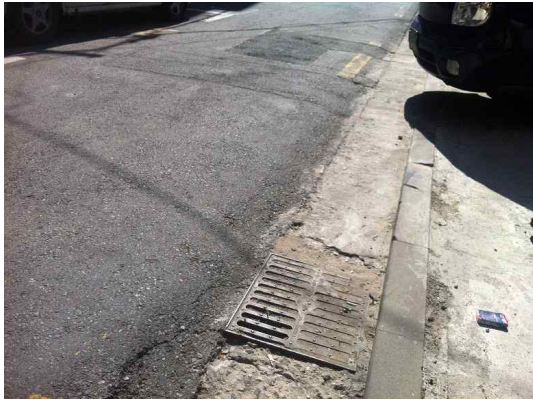
독립문로12길 28 (막힘)

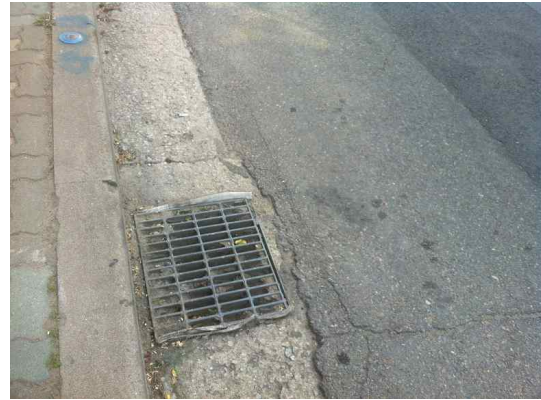
북아현로 132-1 (막힘)

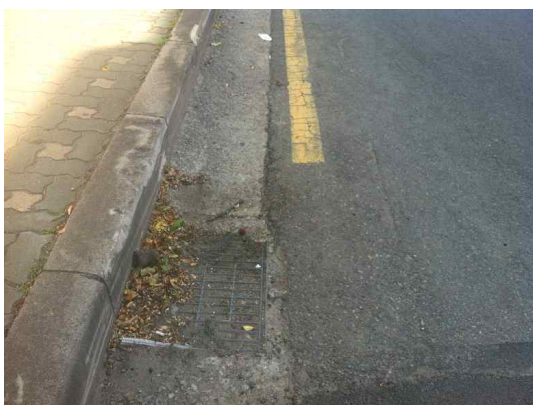
북아현로 132-1 (막힘)

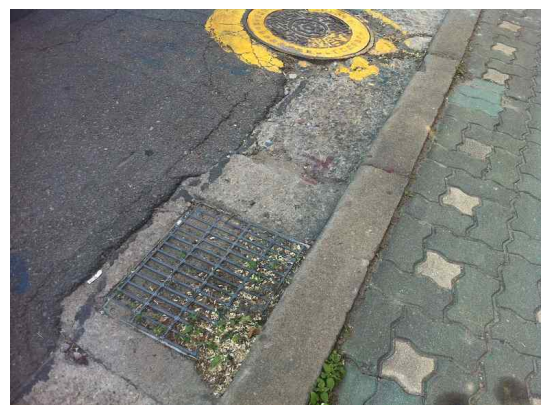
북아현로 134 (막힘)

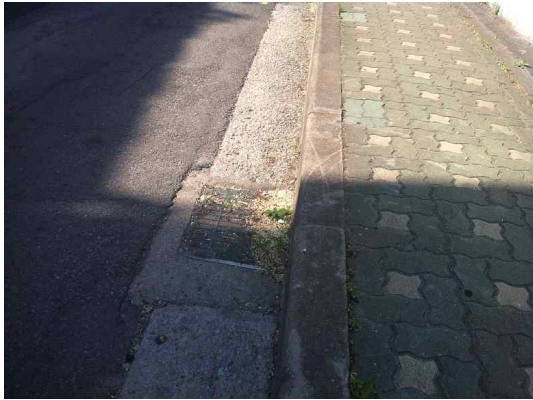
북아현로 136 (막힘)

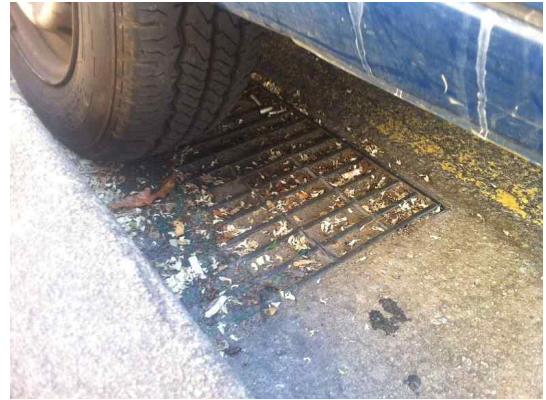
북아현로 138 (막힘)

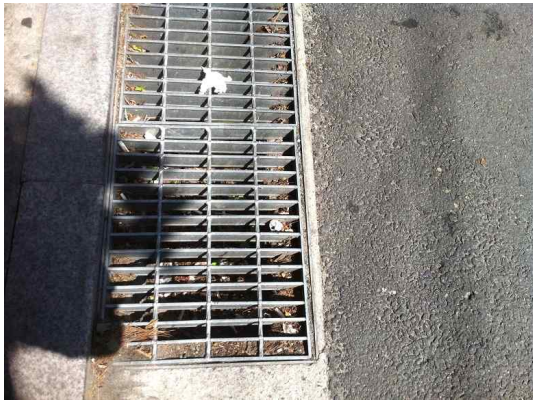
북아현로22길 13 (막힘)

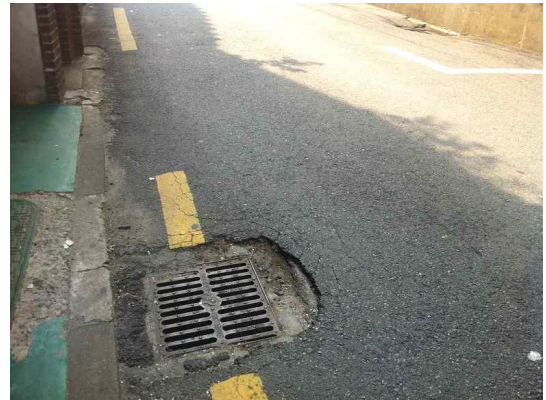
북아현로22나길 92 (주변파손)

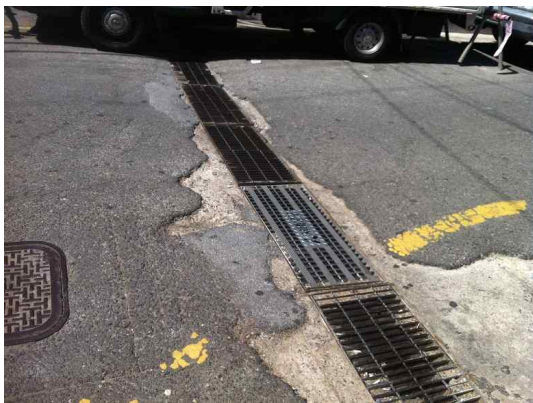
신촌로 157-8 (주변파손)

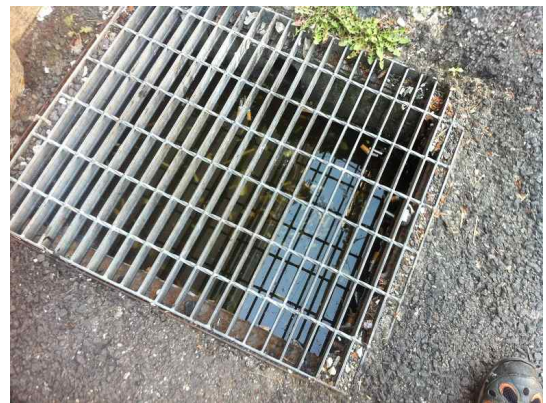
연세로2다길 77 (막힘)

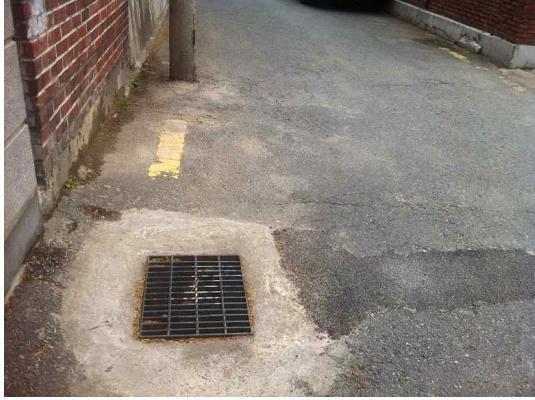
연희로16길 26-7 (막힘)

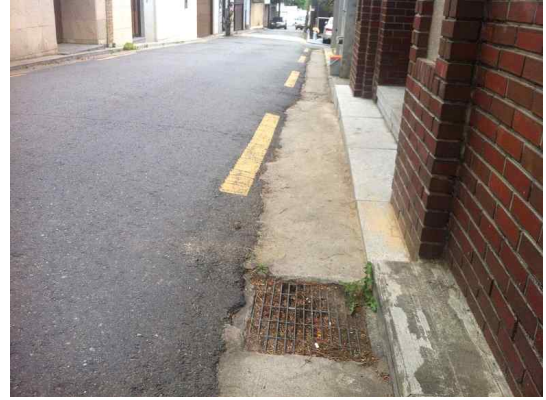
연희로26다길 37 (막힘)

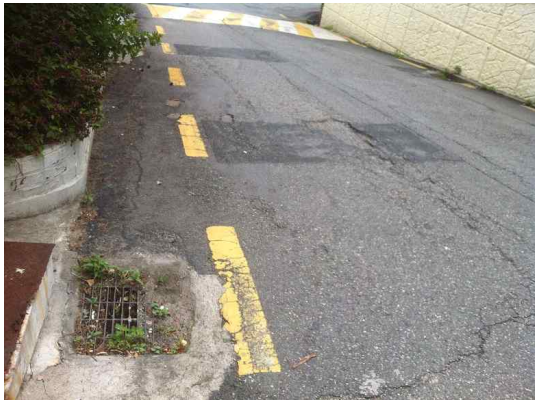
연희로28길 35-10 (막힘)

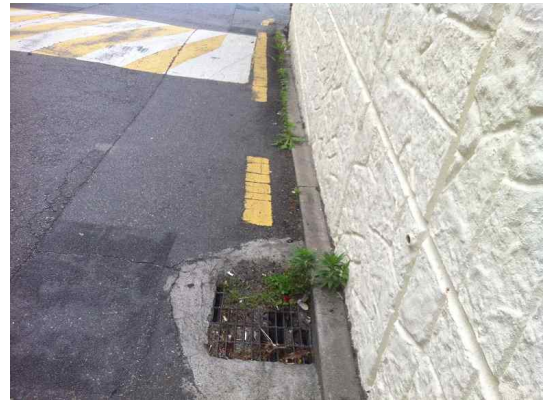
연희로28길 35-10 (막힘)

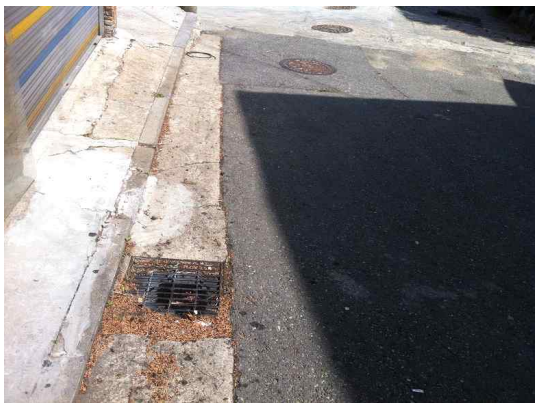
연희로31길 30-15 (막힘)

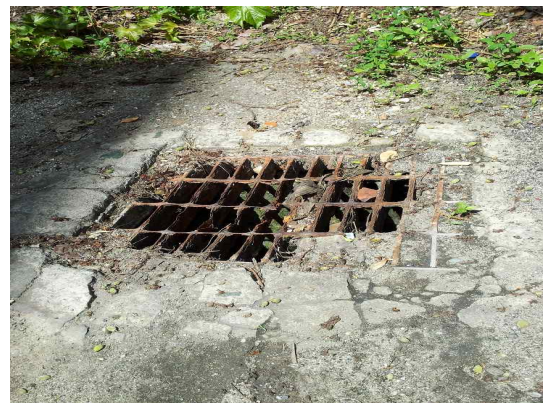
연희로37길 83-13 앞 (뚜껑 노화)

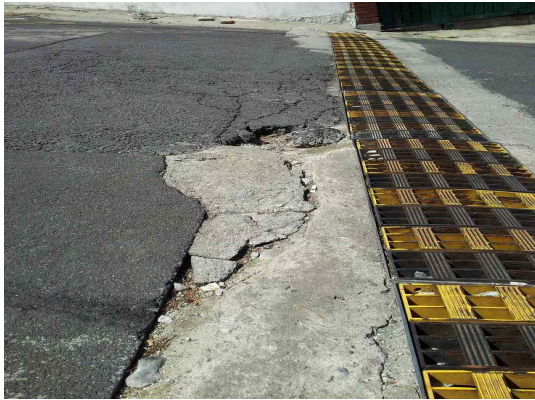
연희로37안길 19-17 (주변파손)

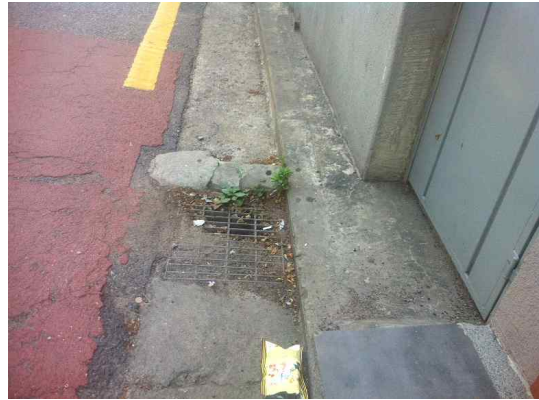
이화여대2나길 19 (막힘)

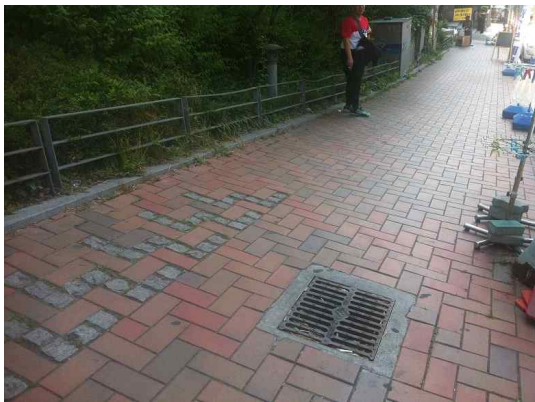
이화여대3길 2 맞은편 (막힘)

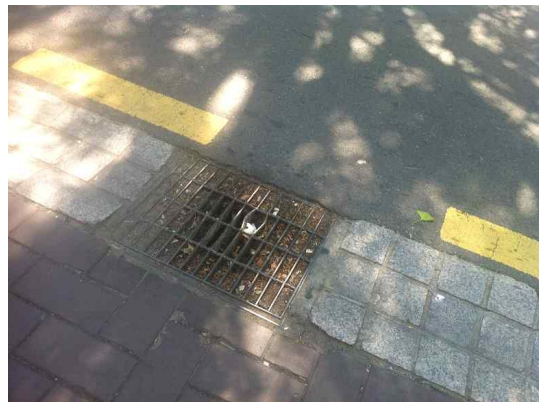
이화여대길 14 (막힘)

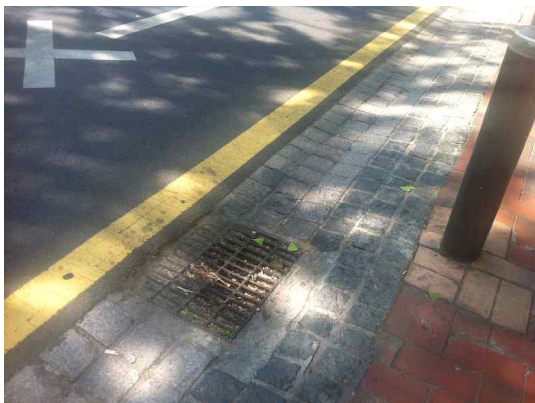
이화여대길 24 (막힘)

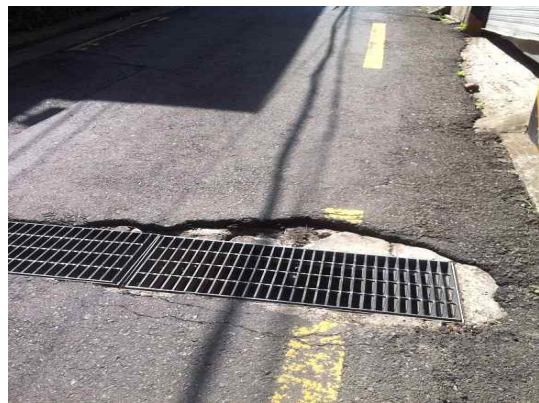
충정로3가 1-35 (주변파손)

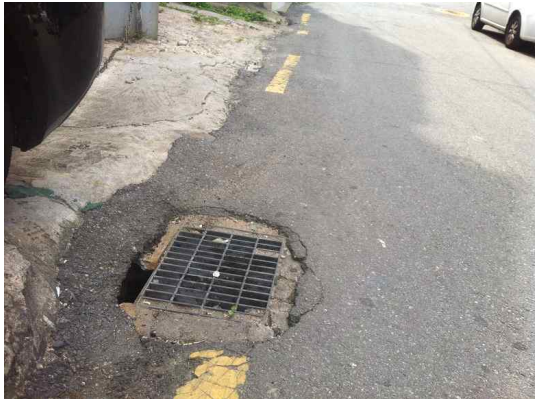
포방터4길 4 (주변파손)

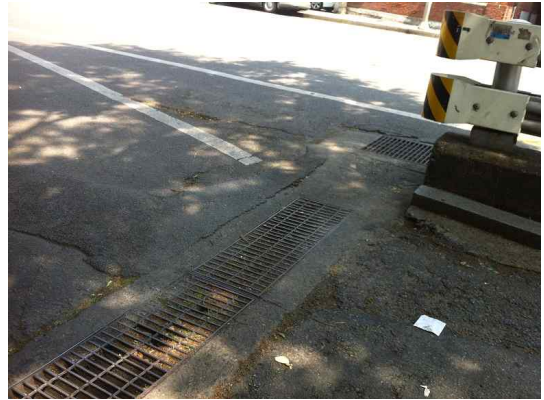
홍연6길 51 (막힘)

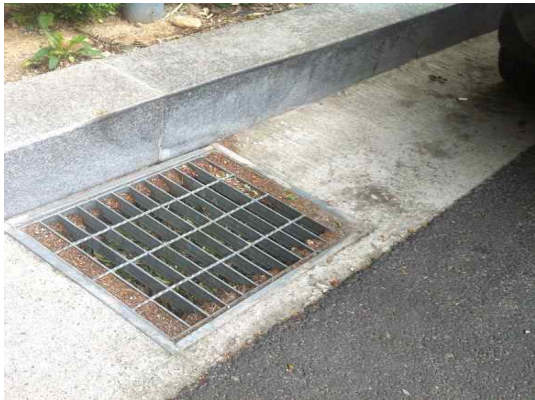
홍은동 옥천소공원 앞
거주자 주차구역 41-4 (막힘)

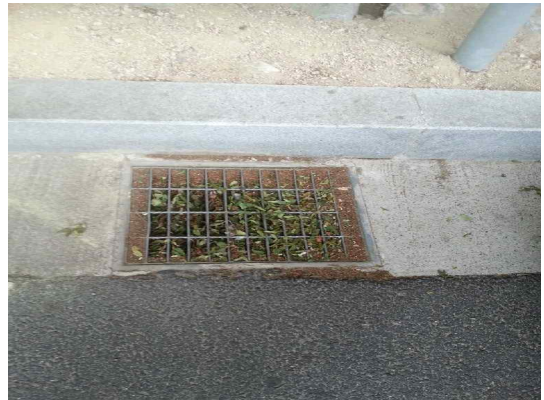
홍은동 옥천소공원 앞
거주자 주차구역 41-7 (막힘)

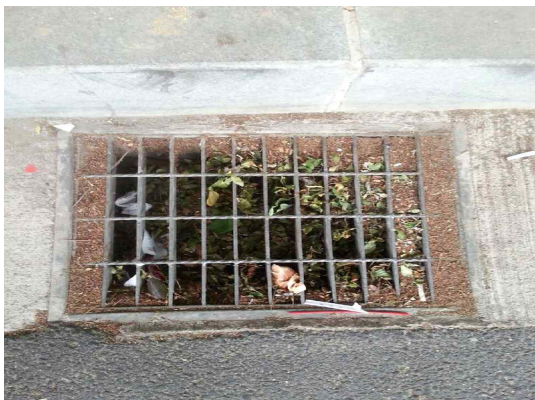
홍은동 옥천소공원 앞
거주자 주차구역 41-11 (막힘)

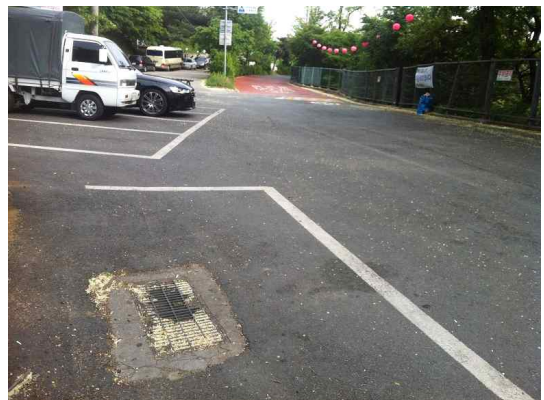
홍은동 산19-19
백련사 가기 전 정자 부근 (막힘)

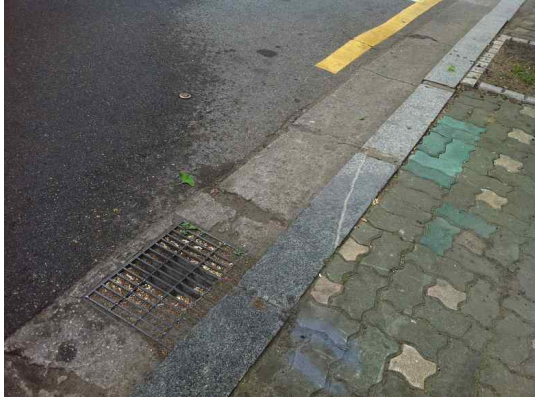
홍제내길 152 (막힘)

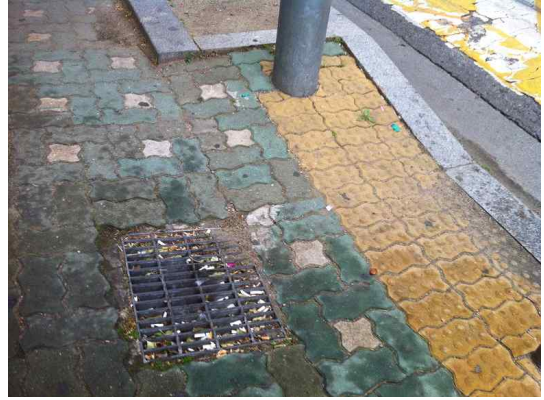
홍제내길 168 (막힘)
