제 목 : 하천부지 사용시설 시설물 안전진단 긴급 점검(의뢰)

현황사진 및 점검보고서

▶ 수정전자산업 창고

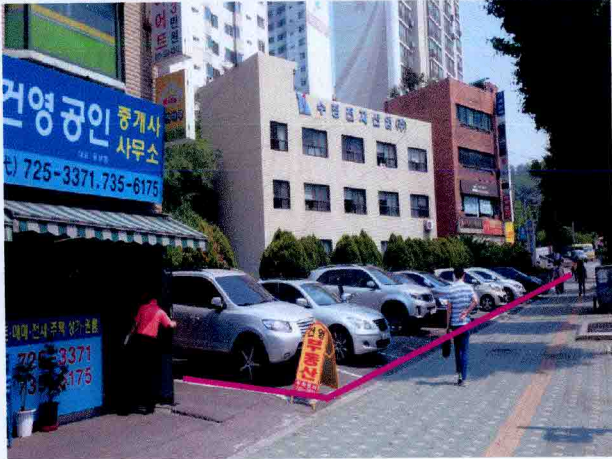
지상 주차장 전경

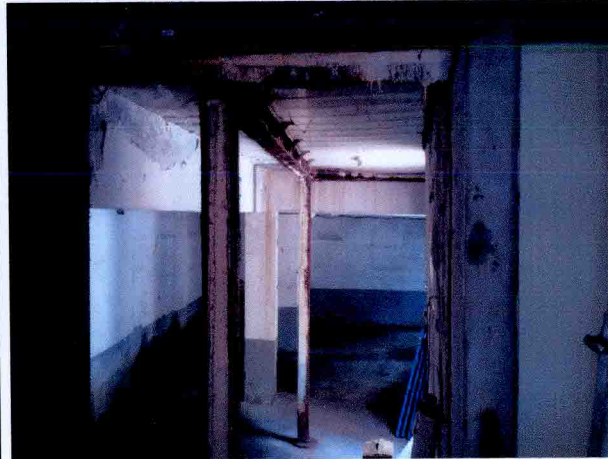
구조체균열, 철골 부식, 누수 심함

가. 노후화로 인한 구조체 균열누수, 철근노출, 철구조물 부식 진행상태로 안전사고 붕괴위험이 상시 내재되어 있음
(상부 주차장 차량 하중 영향/슬라브 두께부족)

가. CON'C 구조체 균열로 인한 방수층 파손에 의한 누수발생
(상부 주차장 차량 하중영향/슬라브 두께부족 추정)
나. 화단부위 방수층 파손에 의한 누수발생

가. 구청 현장실사 후 전문진단업체 안전점검 의뢰
나. 안전점검 결과 당사 통보

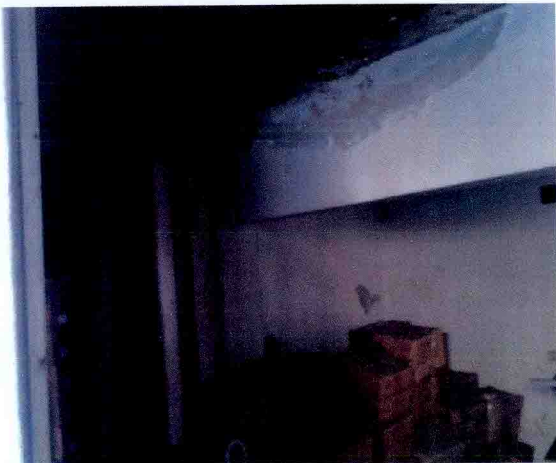
구조체균열, 철골 부식, 누수 심함

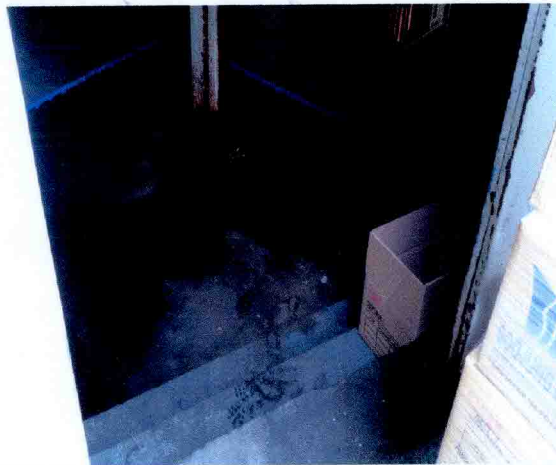
구조체균열, 철골 부식, 누수 심함

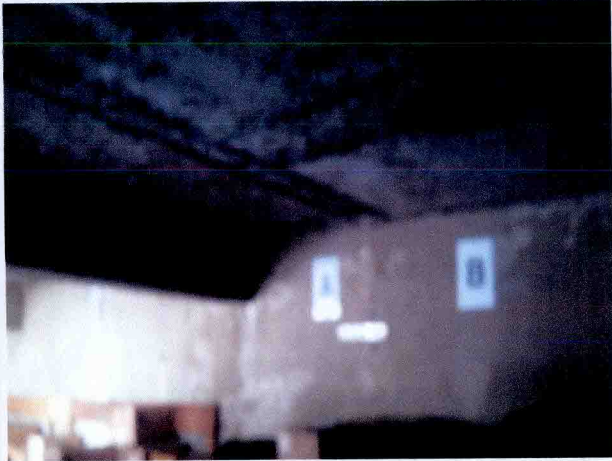
구조체균열누수 심함

가. 노후화로 인한 구조체 균열누수, 철근노출, 철구조물 부식 진행상태로 안전사고 붕괴위험이 상시 내재되어 있음
(상부 주차장 차량 하중 영향/슬라브 두께부족)

가. CON'C 구조체 균열로 인한 방수층 파손에 의한 누수발생
(상부 주차장 차량 하중영향/슬라브 두께부족 추정)
나. 화단부위 방수층 파손에 의한 누수발생

가. 구청 현장실사 후 전문진단업체 안전점검 의뢰
나. 안전점검 결과 당사 통보

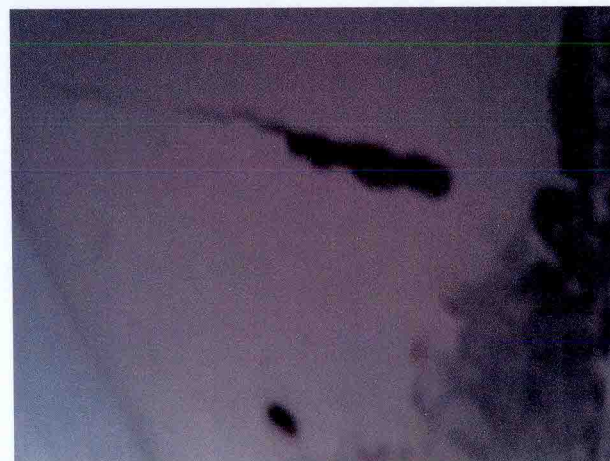
구조체균열누수 심함

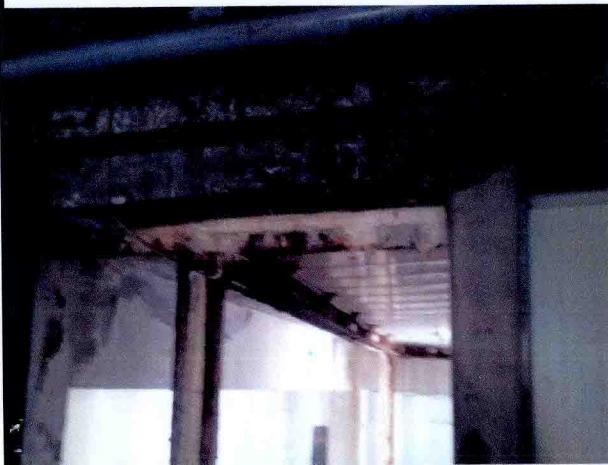
구조체균열누수 심함

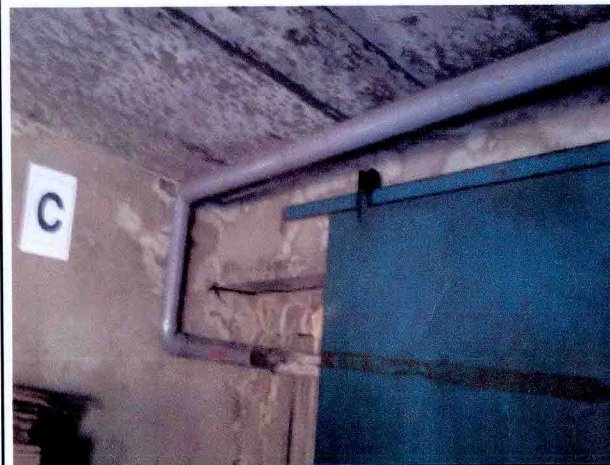
구조체균열누수 심함

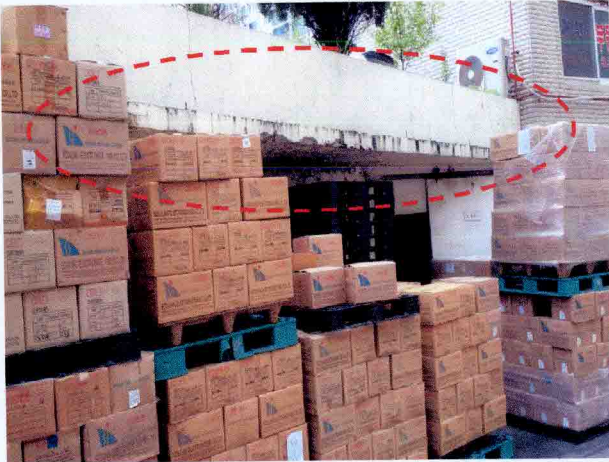
구조체균열누수 심함-자체보수완료

가. 노후화로 인한 구조체 균열누수, 철근노출, 철구조물 부식 진행상태로 안전사고 붕괴위험이 상시 내재되어 있음
(상부 주차장 차량 하중 영향/슬라브 두께부족)

가. CON'C 구조체 균열로 인한 방수층 파손에 의한 누수발생
(상부 주차장 차량 하중영향/슬라브 두께부족 추정)
나. 화단부위 방수층 파손에 의한 누수발생

가. 구청 현장실사 후 전문진단업체 안전점검 의뢰
나. 안전점검 결과 당사 통보

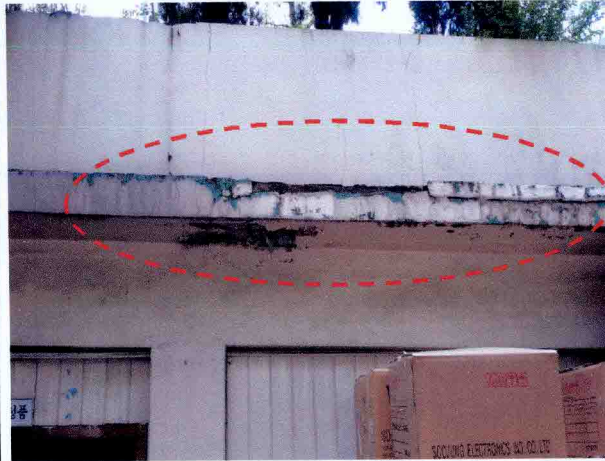
구조체균열누수 심함-자체보수완료

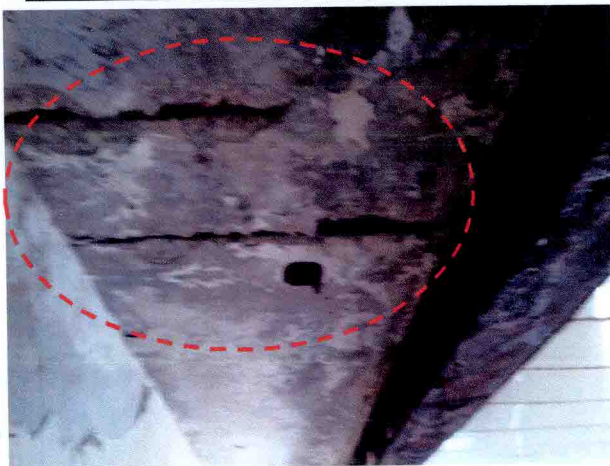
철근노출 심함-자체보수완료
