녹천교 등 2개소 정밀점검 용역

# 요 약 보 고 서

(녹천교)

2012. 05.

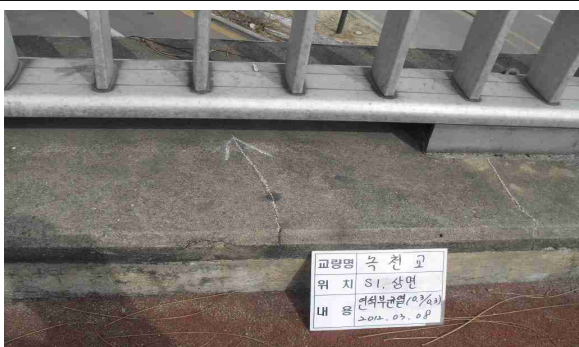
녹천교는 교량상면 내측에 차량방호울타리의 설치로 차량충격에 대한 보행자의 안전성을 확보하고 있으며, 외측에 연석 및 난간을 설치하여 차량 및 보행자의 추락방지와 사고 시 완충작용을 도모하고 있다. 외관조사결과, 차량방호울타리 및 보도부, 난간은 양호한 상태이며 연석균열( $cw=0.2\sim 0.3mm$ ), 보수부 들뜸, 교명주 기초파손 등의 손상들이 조사되었고, 조사된 손상들 중 일부는 교량의 사용성 증대를 위해 적절한 보수를 실시하는 것이 바람직 할 것으로 판단된다.

<p><b>내용</b></p>	<p>▷ 균열(<math>cw=0.3mm</math>)</p>
	<p><b>원인</b></p>	<p>▷ 콘크리트의 초기 건조수축</p>
	<p><b>대책</b></p>	<p>▷ 균열주입보수</p>

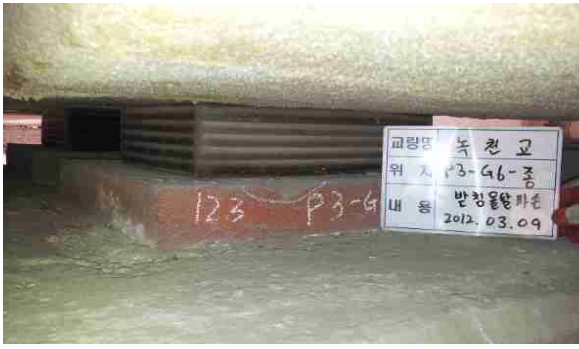
교량받침은 상재되는 하중을 하부구조로 전달하고 상부구조의 신축 및 회전을 능동적으로 대응함으로써 교량 내에 발생하는 2차 응력을 최소화시키는 부재이다. 외관조사결과 본 녹천교는 『탄성고무받침』으로 시공되어 있으며 경미한 받침물탈의 파손이 1개소 조사되었으나, 전체적으로 교량받침상태는 양호한 것으로 조사되었다. 교대(A1, A2) 총 22개소, 교각(P1~P3) 총 66개소가 전체 자유단으로 설치되어있고, 교량 중앙부인 교각 P2를 중심(고정단 개념)으로 교량받침장치의 높이를 교축방향으로 차등하여 설치함으로써 상부구조의 이동량에 효과적으로 대응하도록 배치되어있는 것으로 조사되었다.

내용	▷ 받침물탈 파손
	원인	▷ 시공초기 외부충격에 의한 손상
	대책	▷ 단면보수

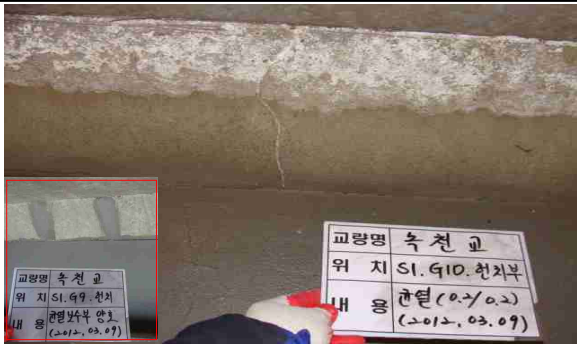
외관조사 결과 미보수 구간 대부분에 걸쳐 균열(cw=0.1~0.3mm), 철근노출, 균열부 백태, 재료분리, 콘크리트 열화, 박락, 파손 등이 발생되어 있으며, 기 보수부의 들뜸 및 박리·박락과 주형하면 보강부파손 등이 조사되었다. 이는 부재의 공용기간 증가에 따른 비구조적인 손상으로 각각의 손상에 알맞은 보수를 실시하면 부재의 장기적인 내구성 및 사용성 확보에는 문제가 없을 것으로 판단된다.

내용	▷ 주형 측면(현치) 균열(cw=0.2mm)
	원인	▷ 초기 온도영향에 의한 건조수축
	대책	▷ 표면처리
