녹천교 등 2개소 정밀점검 용역

요 약 보 고 서

(화랑고가교)

2012. 05.

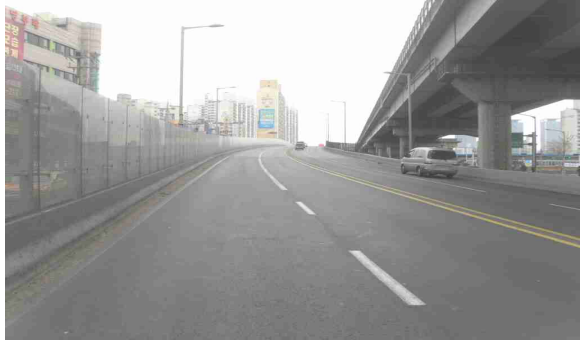
<p>내용</p>	<p>▷ 아스팔트 포장(시·종점 접속램프) 상태양호</p>

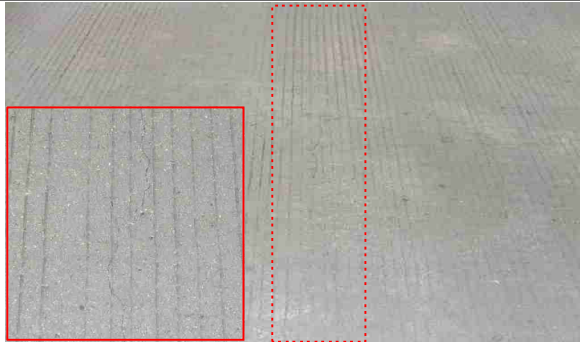
<p>내용</p> <p>원인</p> <p>대책</p>	<p>▷ 국부적 포장(LMC)균열($cw=0.3\sim0.5mm$)</p> <p>▷ 초기 건조수축</p> <p>▷ 유지관리</p>

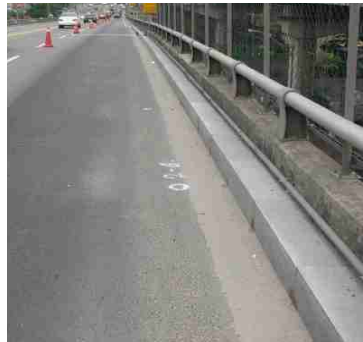
<p>⇒ 교체</p>

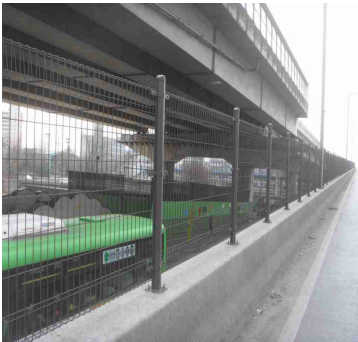
<p>내용</p> <p>▷ SB 5~6등급 수준의 방호울타리로 교체</p>
---	---	--

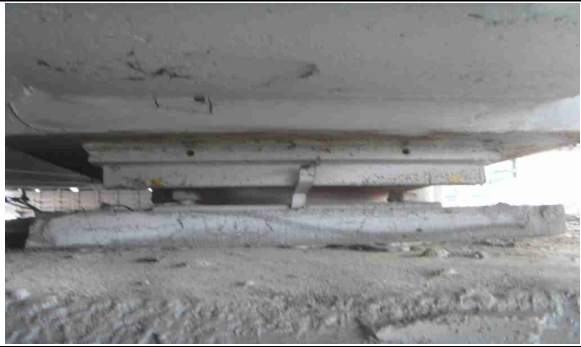
내용	▷ 눈금자, 측정판 탈락
	원인	▷ 보수 시 충격
	대책	▷ 이동량 측정판 및 눈금자 재설치

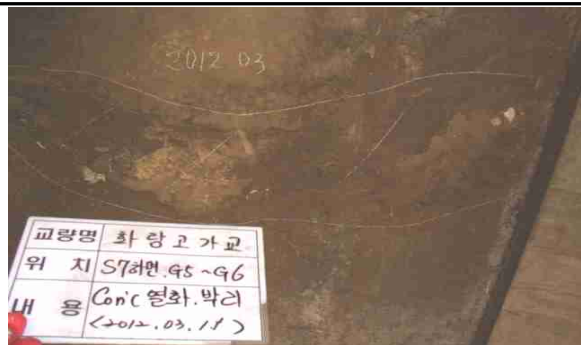
내용	▷ 바닥판하면(S7) 열화, 박리
	원인	▷ 외기의 영향 및 구조물의 노후화
	대책	▷ 단면보수

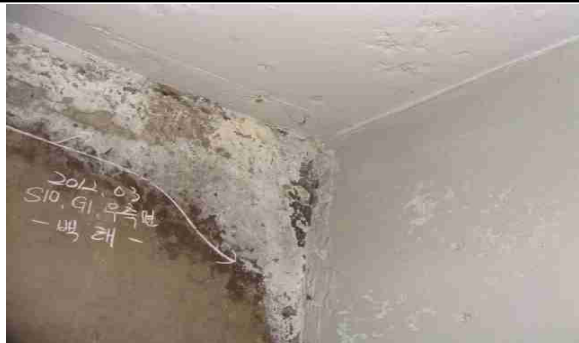
내용	▷ 주형(S10) 측면 열화, 백태
	원인	▷ 콘크리트 열화, 상부유입수 영향
	대책	▷ 표면처리

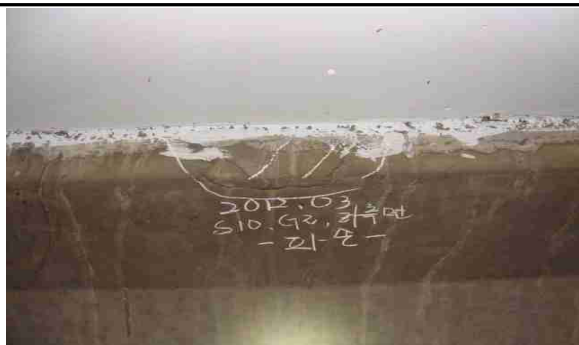
내용	▷ 주형(S10) 측면 파손
	원인	▷ 시공 초기 품질관리 미흡
	대책	▷ 단면보수

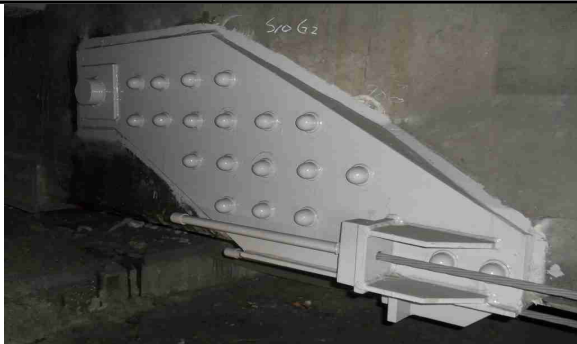
내용	▷ 지점부보강판 측면 - 상태양호

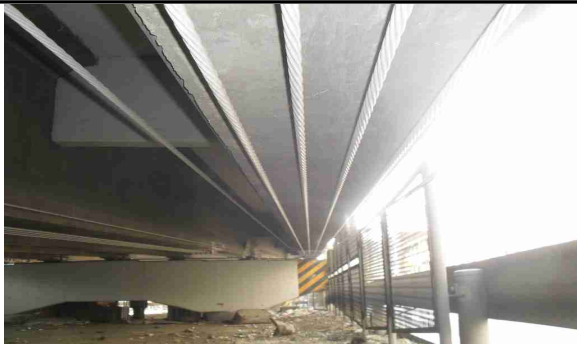
내용	▷ 주형 하면 강선 - 상태양호

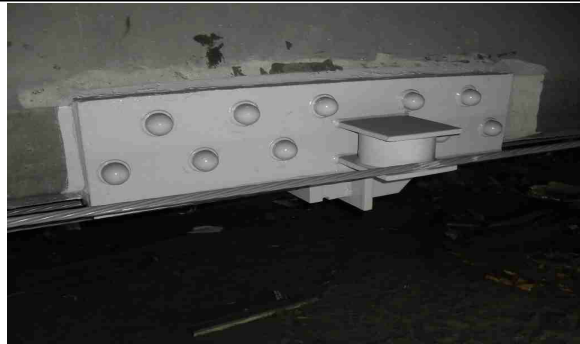
<p>내용</p>	<p>▷ 중앙부보강관 측면 - 상태양호</p>

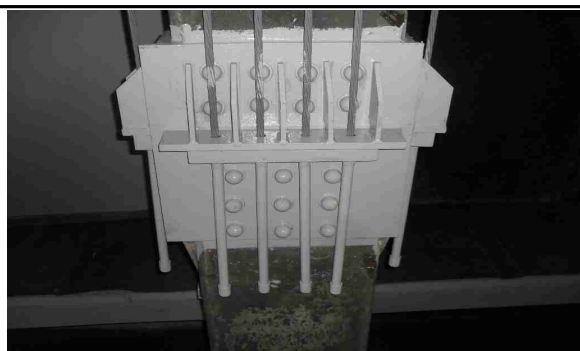
<p>내용</p>	<p>▷ 지점부보강관 하면 - 상태양호</p>

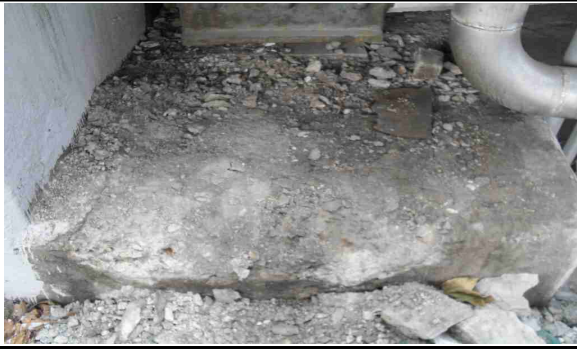
내용	▷ 교각(A1-상면) 열화, 파손
	원인	▷ 오랜 공용에 따른 콘크리트 열화
	대책	▷ 단면보수
 	내용	▷ 교각(A1) 용벽접속부 이격
	원인	▷ 이음부 충전재 탈락
	대책	▷ 이음부 충전재 주입

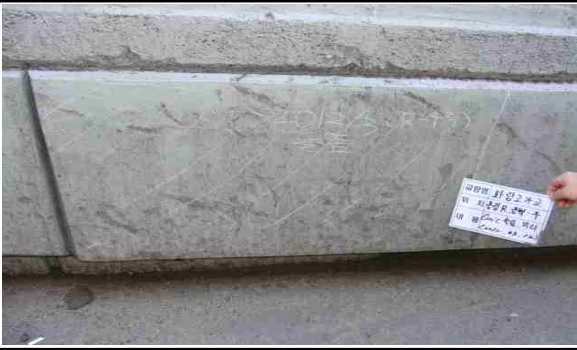
내용	▷ 종점(A2) 우측 들뜸, 박리
	원인	▷ 오랜 공용기간에 따른 콘크리트 열화
	대책	▷ 단면보수

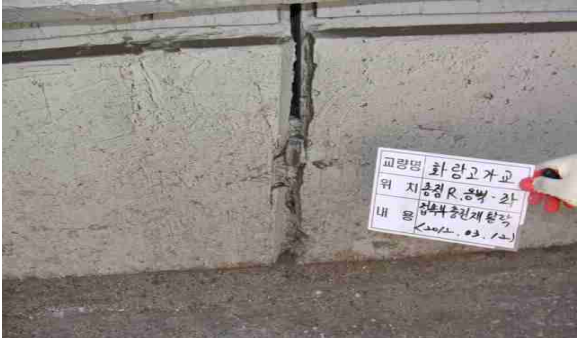
내용	▷ 종점(A2) 좌측 신축이음부 이격
	원인	▷ 신축이음 충전재 탈락
	대책	▷ 신축이음 충전재 주입
