# 북악터널등 13개소 정밀점검용역 사 직 터 널 보 고 서

2011. 9.

서울특별시 북부도로사업소

( 주 ) 진 화 기 술 공 사

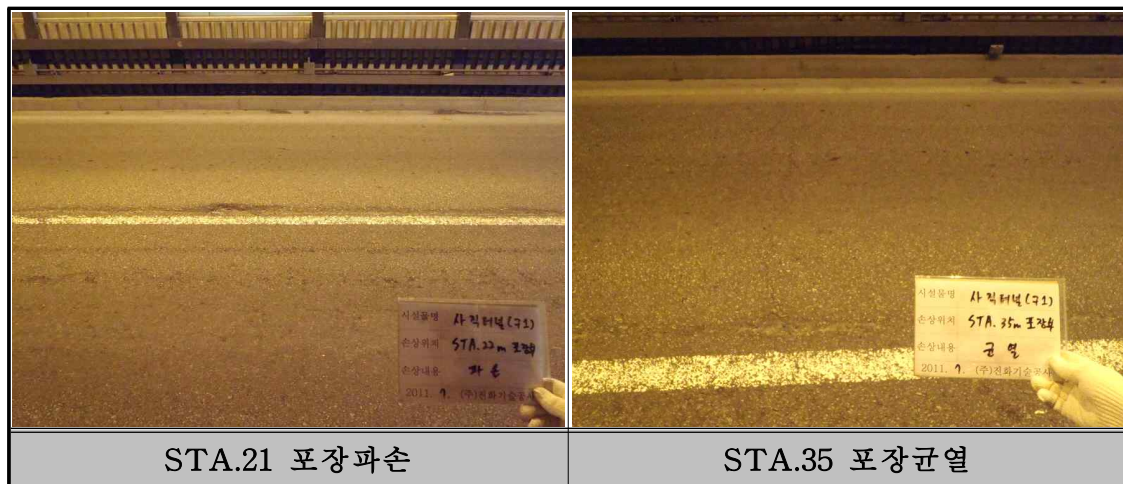
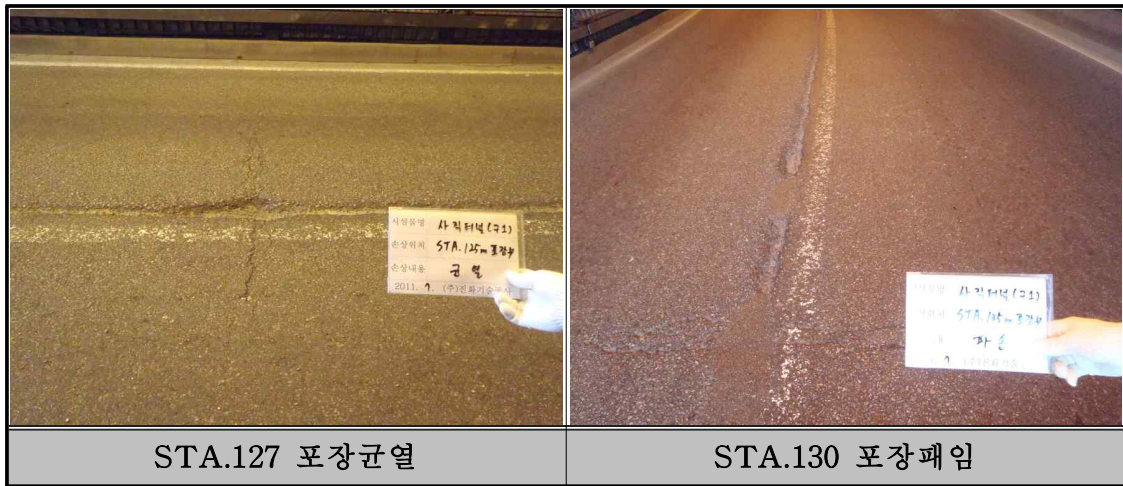
포장은 아스콘으로 포장되어 있으며, 지속적인 차량통행으로 포장균열이 발생된 상태이며, 일부구간에서 망상균열, 포장파손, 포장패임이 조사되었으나 차량 주행에 큰 영향을 미치지 않고 있어 보수보다는 지속적인 관찰이 요구된다.

구분	손상내용	손상물량	조치방안
포장부	▶ 포장균열	8개소/22.0m	지속관찰
	▶ 망상균열	1개소/2.0m <sup>2</sup>	지속관찰
	▶ 포장파손	1개소/3.0m <sup>2</sup>	지속관찰
	▶ 포장패임	3개소/7.0m <sup>2</sup>	지속관찰

- 포장균열 : 차량통행 및 장기공용에 따른 아스팔트 표면열화

포장균열 및 망상균열은 차량통행 및 장기공용에 따른 아스팔트 혼합물의 열화에 기인한 손상이므로 보수보다는 지속적인 관찰이 요구된다.

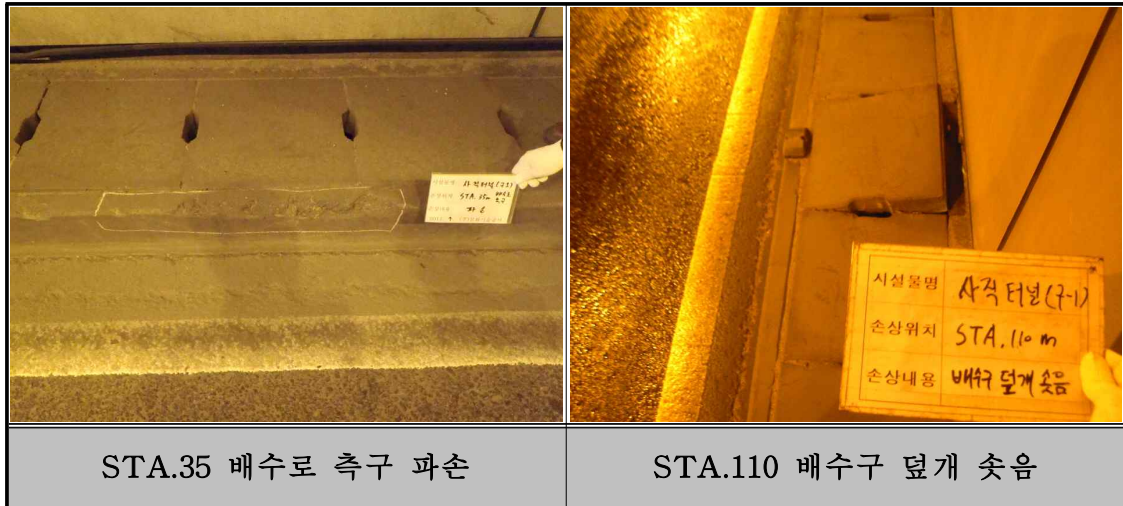
구분	손상내용	손상물량	조치방안
배수시설	▶ 배수로측구파손	4개소/1.2m <sup>2</sup>	지속관찰
	▶ 배수구덮개솟음	4개소	지속관찰

배수로는 배수로측구파손, 배수구덮개솟음 손상에 대해선 보수보다는 지속적인 관찰이 요구된다.

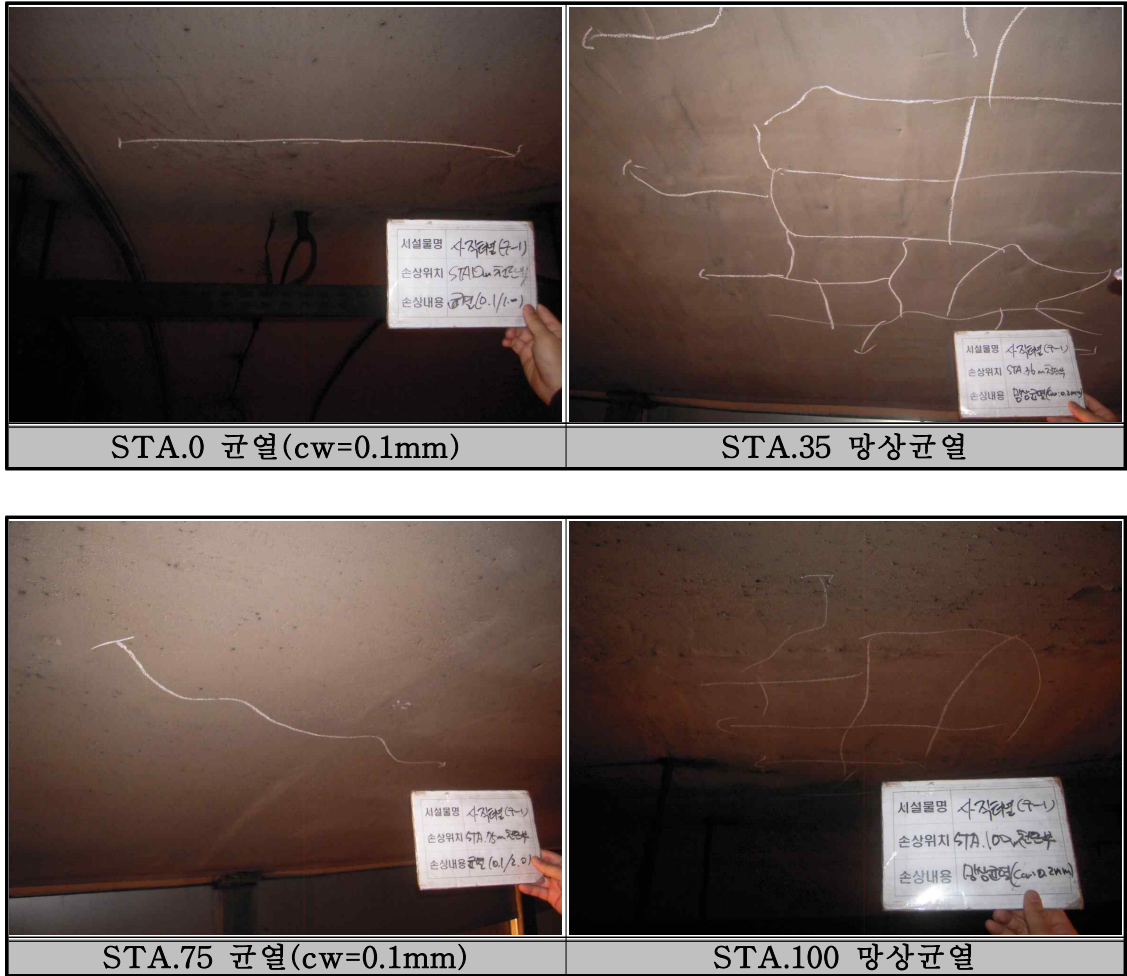
천단부는 전반적으로 양호한 상태이며, 일부 구간에서 건조수축으로 인한 0.3mm균열 및 망상균열이 조사되었으며 균열에 대해선 주입보수가 필요한 것으로 판단되며 망상균열은 표면처리 보수가 필요한 것으로 조사되었다.

구분	손상내용	손상물량	조치방안
천단부	▶ 균열(0.3mm미만)	75개소/24.5m	지속관찰
	▶ 균열(0.3mm이상)	1개소/2.0m	수지주입
	▶ 망상균열	7개소/423.0m <sup>2</sup>	표면처리

- 균열 : 초기건조수축 및 온도차에 의해 발생한 비구조적 균열

건조수축으로 인한 0.3mm 균열은 주입보수가 필요한 것으로 판단되며 망상균열은 표면처리 보수가 필요한 것으로 조사되었다.

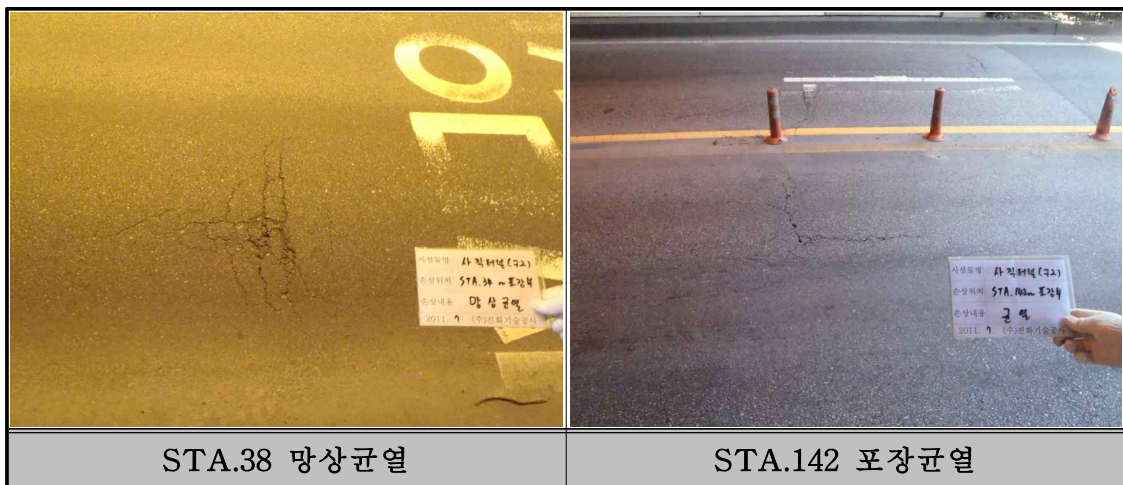
포장은 아스콘으로 포장되어 있으며, 지속적인 차량통행으로 인한 포장균열, 망상균열이 조사되었으며 차량의 주행성을 저해할만한 손상은 아니므로 보수보다는 지속적인 관찰이 요구된다.

구분	손상내용	손상물량	조치방안
포장부	▶ 포장균열	30개소/42.5m	지속관찰
	▶ 망상균열	8개소/9.5m <sup>2</sup>	지속관찰

STA.38 망상균열

STA.142 포장균열

- 포장균열 : 차량통행 및 장기공용에 따른 아스팔트 표면열화

포장균열은 차량통행에 의한 손상이며 망상균열은 장기공용에 따른 아스팔트 혼합물의 열화에 기인한 손상이므로 지속적인 관찰이 필요하다.

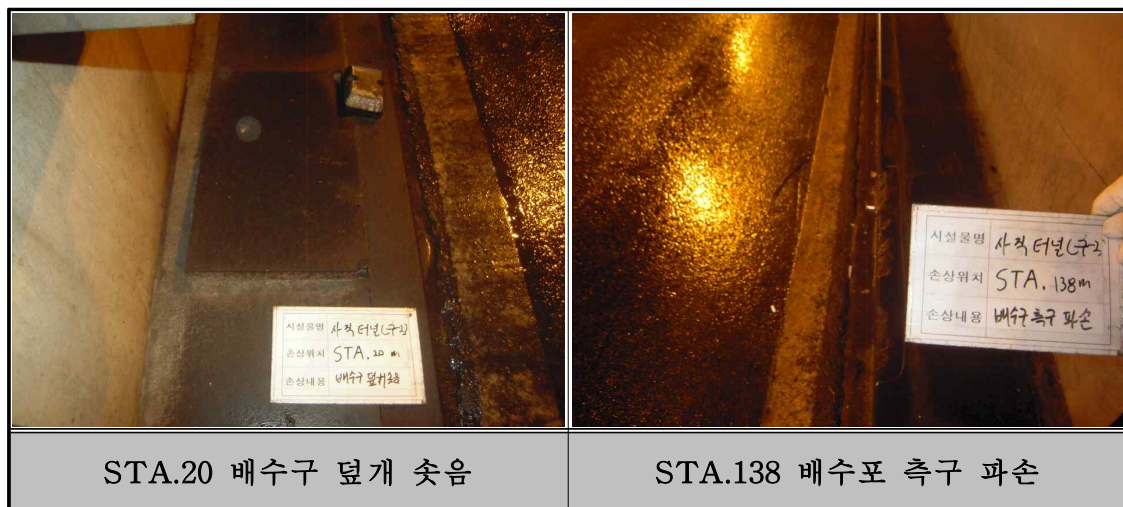
구분	손상내용	손상물량	조치방안
배수시설	▶ 배수로측구파손	2개소/0.3m <sup>2</sup>	지속관찰
	▶ 배수구덮개솟음	2개소	지속관찰
	▶ 배수구덮개파손	1개소	지속관찰

배수로는 주기적인 점검 및 관리를 실시한다면 문제는 없을 것으로 판단된다.

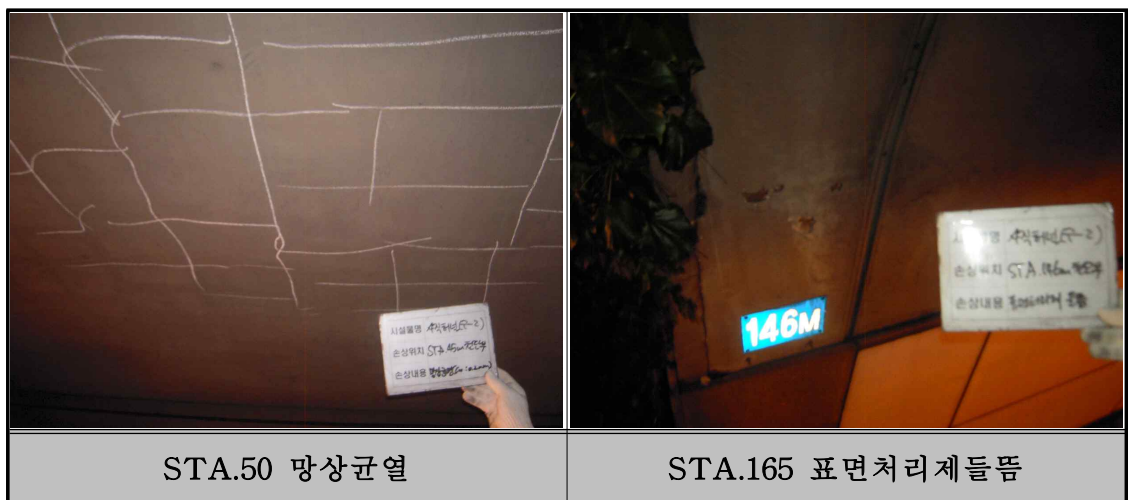
천단부는 전반적으로 양호한 상태이며, 일부 구간에서 망상균열 발생하여 손상에 대해서 표면처리 보수가 필요하며 백태, 표면처리제들뜸, 균열은 지속적인 관찰이 요구된다.

구분	손상내용	손상물량	조치방안
천단부	▶ 0.3mm미만 균열	1개소/2.2m	지속관찰
	▶ 망상균열	4개소/480.0m <sup>2</sup>	표면처리
	▶ 백태	1개소/0.3m <sup>2</sup>	지속관찰
	▶ 표면처리제들뜸	3개소/11.0m <sup>2</sup>	지속관찰

- 균열 : 초기건조수축 및 온도차에 의해 발생한 비구조적 균열

0.2mm 균열은 균열의 성상이 연속성이 없고, 길이가 짧으며, 방향성이 불규칙한 상태로 시공 시 초기 경화 및 건조수축 등에 의한 균열로 판단되며, 망상균열에 대해선 표면처리보수가 필요한 것으로 판단된다.

백태, 표면처리제들뜸은 손상이 경미하므로 주의관찰 한다.

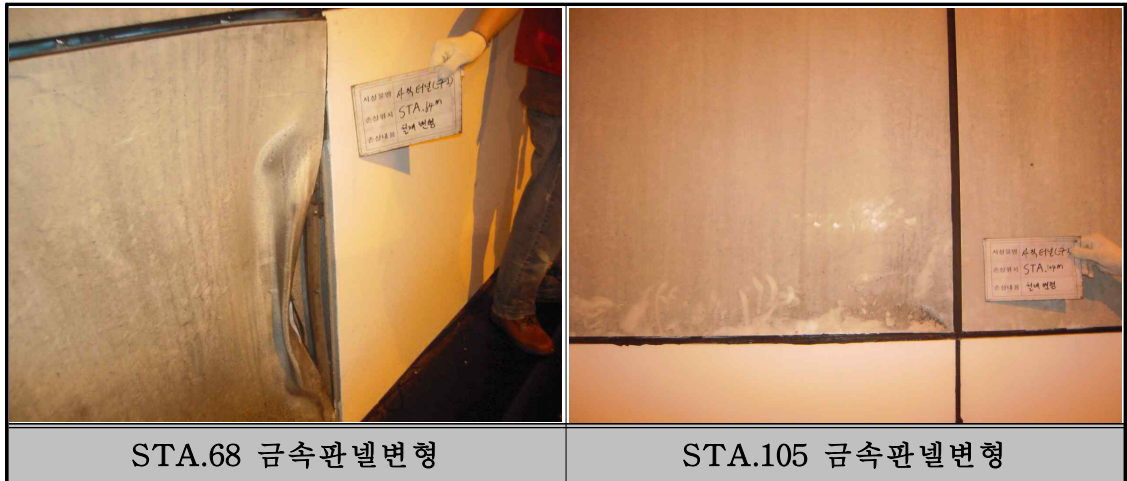
구분	손상내용	손상물량	조치방안
벽체	▶ 금속판넬변형	6개소	지속관찰

- 금속판넬변형 : 차량충돌에 의해 발생한 변형

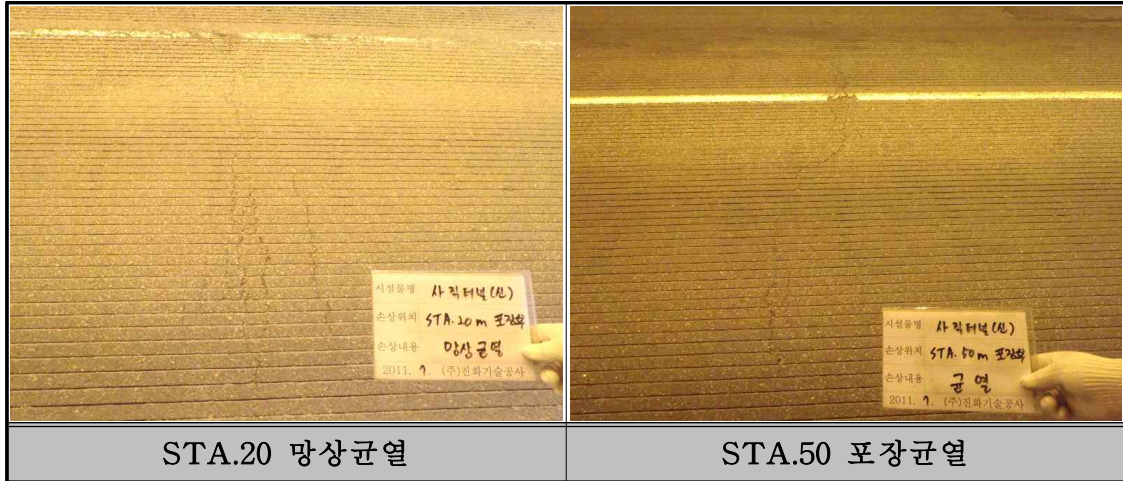
포장은 아스콘으로 포장되어 있으며, 지속적인 차량통행으로 인한 포장균열, 망상균열, 포장파임이 발생하였으며 보수보다는 지속적인 관찰이 요구된다.

구분	손상내용	손상물량	조치방안
교면포장	▶ 포장균열	5개소/22.0m	지속관찰
	▶ 망상균열	3개소/19.5㎡	지속관찰
	▶ 포장파임	1개소/0.1㎡	지속관찰

- 포장균열 : 장기공용에 따른 아스팔트 표면열화

포장균열은 차량통행에 의한 손상이며 망상균열은 장기공용에 따른 아스팔트 혼합물의 열화에 기인한 손상이므로 지속적인 관찰이 필요하다.

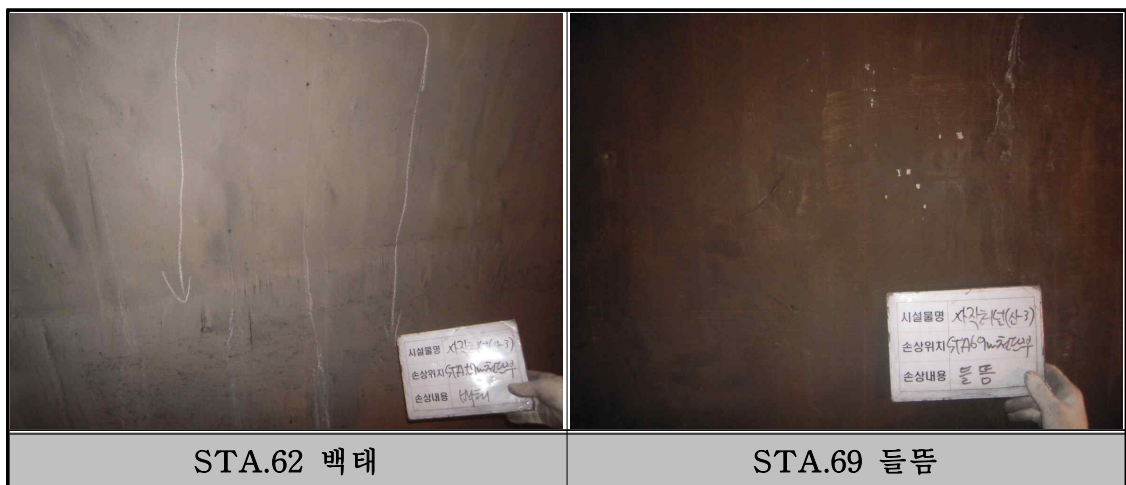
천단부는 전반적으로 양호한 상태이며, 일부 구간에서 건조수축으로 인한 균열(0.3mm이상)이 발생하여 균열에 대해서 주입보수가 필요하며 백태, 표면처리제들뜸, 균열은 지속적인 관찰이 요구된다.

구분	손상내용	손상물량	조치방안
천단부	▶ 균열(0.3mm미만)	2개소/0.7m	지속관찰
	▶ 균열(0.3mm이상)	8개소/13.0m	수지주입
	▶ 백태	2개소/1.5m <sup>2</sup>	지속관찰
	▶ 표면처리제들뜸	3개소/21.0m <sup>2</sup>	지속관찰
	▶ 표면처리제탈락	1개소/1.5m <sup>2</sup>	지속관찰
	▶ 물탈들뜸/누수	2개소/4.0m <sup>2</sup>	지속관찰
	▶ 도장박리	5개소/19.8m <sup>2</sup>	지속관찰
	▶ 들뜸	3개소/16.0m <sup>2</sup>	지속관찰

- 균열 : 초기건조수축 및 온도차에 의해 발생한 비구조적 균열

0.2mm 균열은 균열의 성상이 연속성이 없고, 길이가 짧으며, 방향성이 불규칙한 상태로 건조수축 등에 의한 균열로 판단되며, 균열(0.3mm이상)에 대해선 주입보수가 필요한 것으로 판단된다.

백태, 표면처리제들뜸, 도장박리는 손상이 경미하므로 주의관찰 한다.

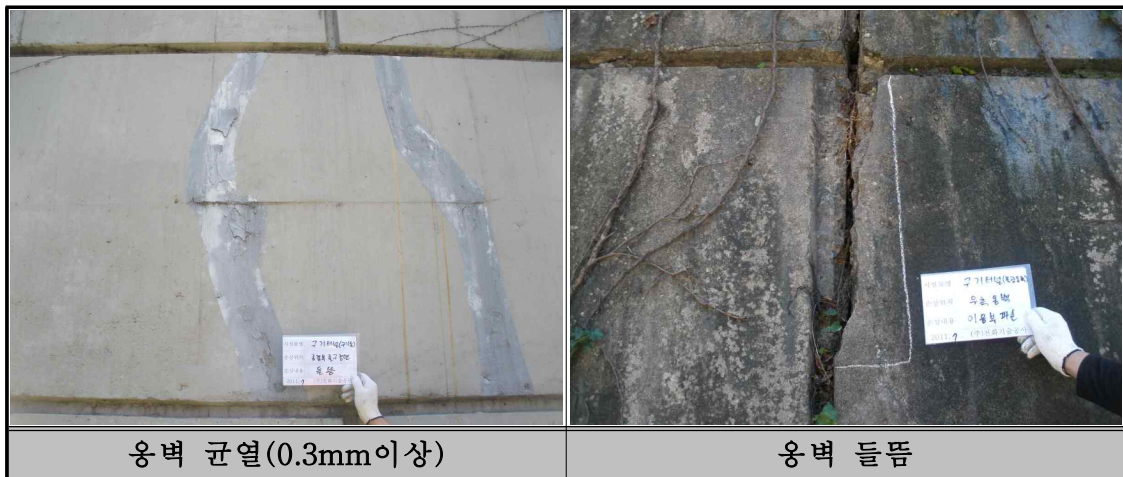
용벽 전면부는 건조수축으로 인한 0.1~0.2mm 균열 3개소와 장기공용으로 인한 들뜸이 1개소 조사되었으며 0.3mm 균열은 주입보수가 필요한 것으로 조사되었다.

구분	손상내용	손상물량	조치방안
용벽	▶ 균열(0.3mm미만)	3개소/16.5m	지속관찰
	▶ 균열(0.3mm이상)	1개소/7.0m	수지주입
	▶ 들뜸	1개소/1.0m <sup>2</sup>	지속관찰

- 용벽 균열 : 초기건조수축 및 온도차에 의해 발생한 비구조적 균열

벽체에 발생된 수직균열은 콘크리트 타설 후 거푸집 제거 시 발생하는 초기균열, 온도 및 건조수축에 의한 균열로 판단되며, 균열(0.3mm이상)은 주입보수가 필요하며 또한 들뜸은 경미하므로 주의관찰 한다.
