북악터널등 13개소 정밀점검용역 삼 청 터 널 보 고 서

2011. 9.

서울특별시 북부도로사업소

(주) 진 화 기 술 공 사

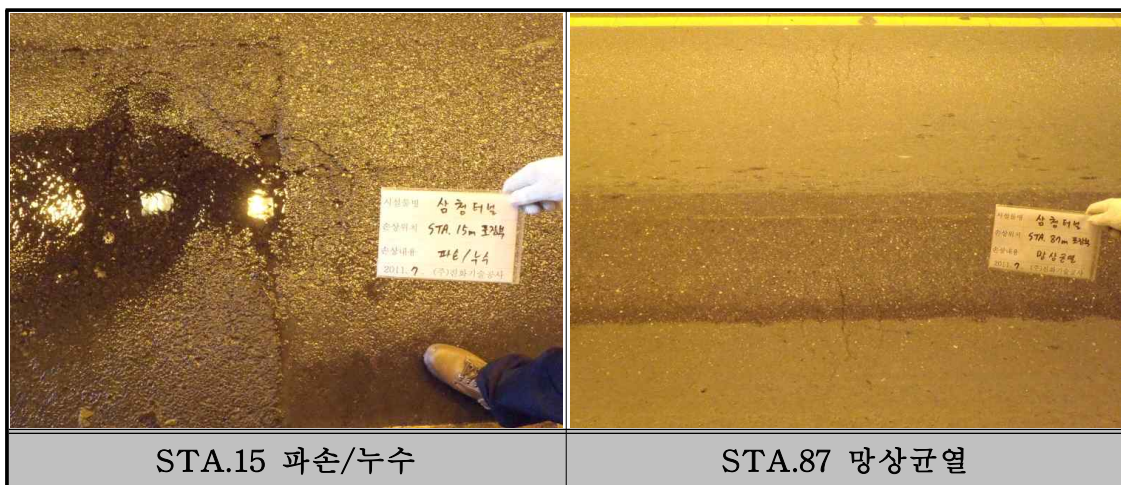
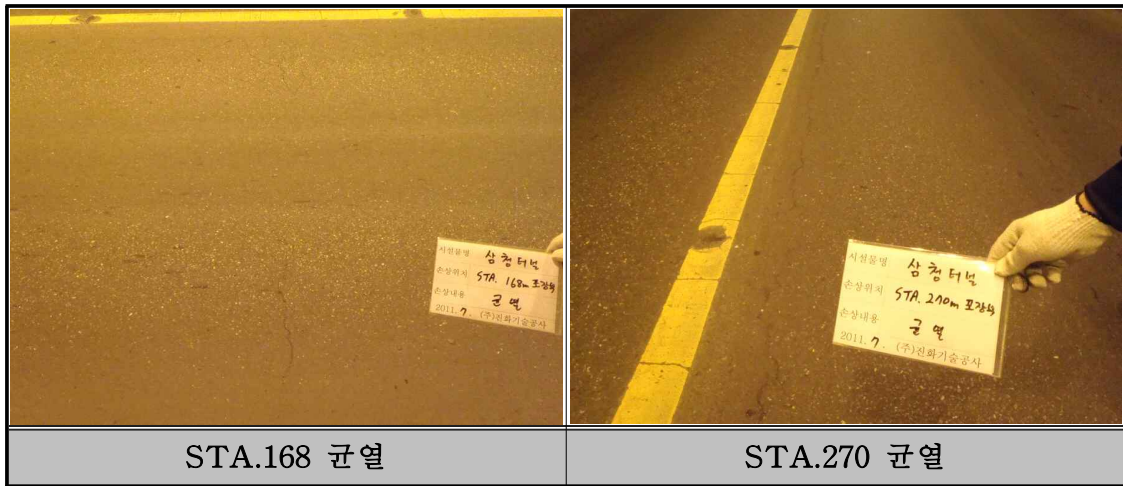
포장은 아스콘으로 포장되어 있으며, 균열이 발생된 상태이며, 일부구간에서 망상 균열, 포장파손/누수 등이 조사되었다.

신축이음은 조인트파손, 후타재열화 등이 발생된 상태이다.

구분	손상내용	손상물량	조치방안
포장부 및 신축이음	▶ 포장균열	49개소/76.0m	실링보수
	▶ 망상균열	27개소/53.0m ²	소파보수
	▶ 파손/누수	1개소/0.3m ²	지속관찰
	▶ 조인트파손	1개소/7.0m ²	지속관찰
	▶ 후타재열화	1개소/14.0m ²	지속관찰

- 포장균열 : 차량주행에 따른 아스팔트 표면열화

포장균열은 차량주행에서 발생되었으며, 포장균열은 실링보수가 필요하며, 망상균열은 장기공용에 따른 아스팔트 혼합물의 열화에 기인한 손상이므로 부분적인(소파 보수) 포장보수가 필요하다.

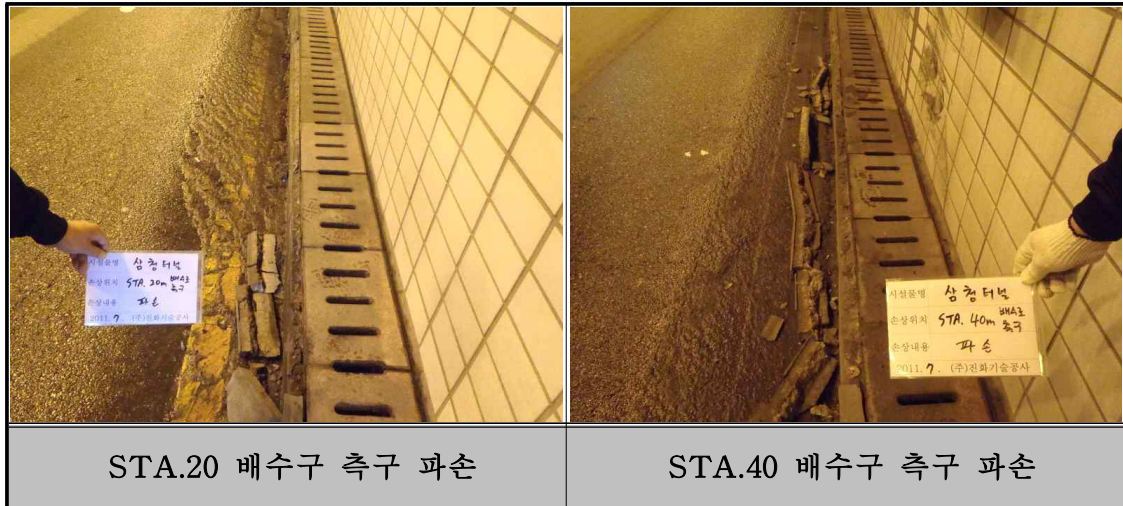
터널내부 배수로 배수구 측구 파손이 조사되었으며, 손상에 대해선 보수보다는 지속적인 관찰이 필요한 것으로 확인되었다.

구분	손상내용	손상물량	조치방안
배수시설	▶ 배수구 측구 파손	10개소/31.0m ²	지속관찰

배수로는 배수구 측구 파손 등이 발생하였으며 보수보다는 지속적인 관찰이 요구된다.

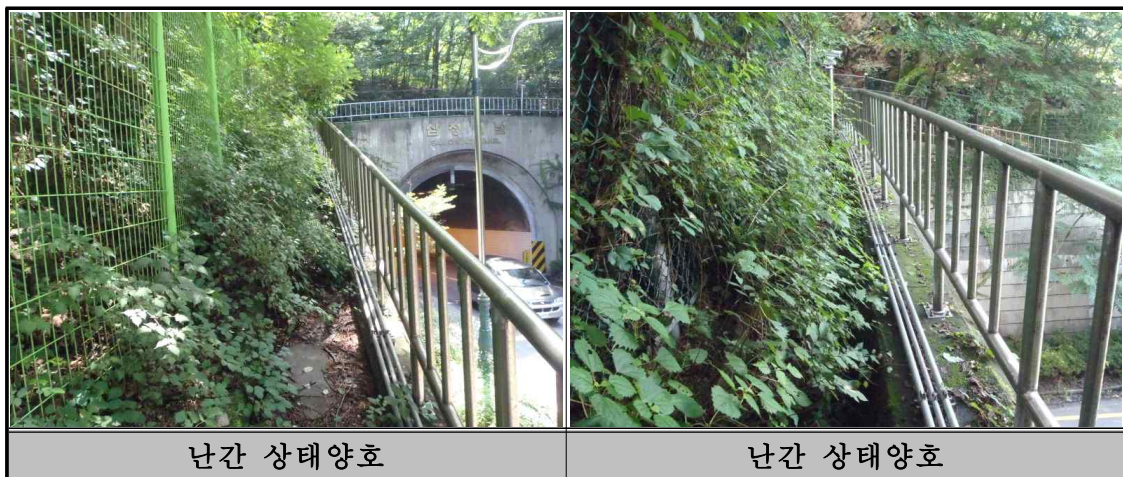
난간은 손상이 없는 양호한 상태를 유지하고 있는 것으로 조사되었다.

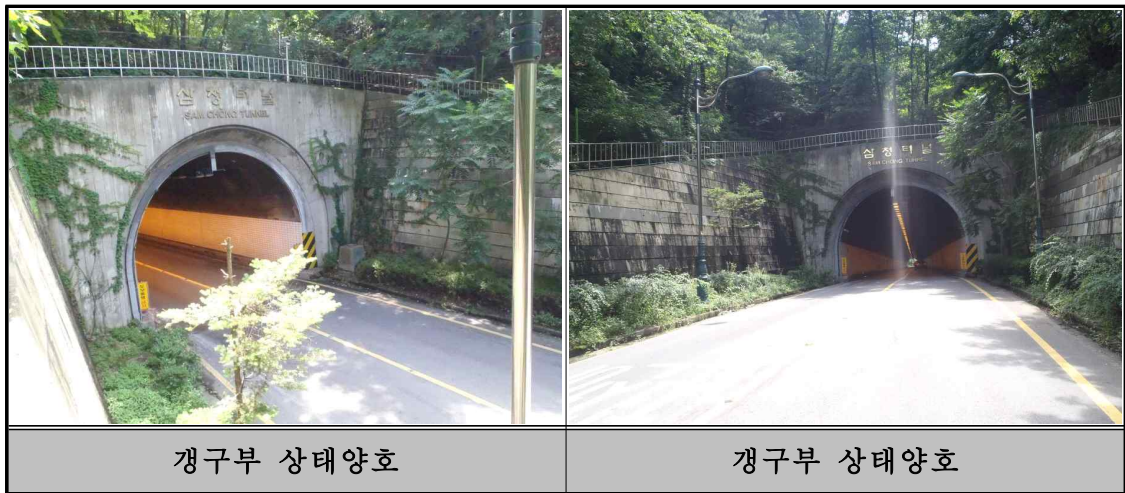
갱구부는 손상이 없는 양호한 상태를 유지하고 있는 것으로 조사되었다.

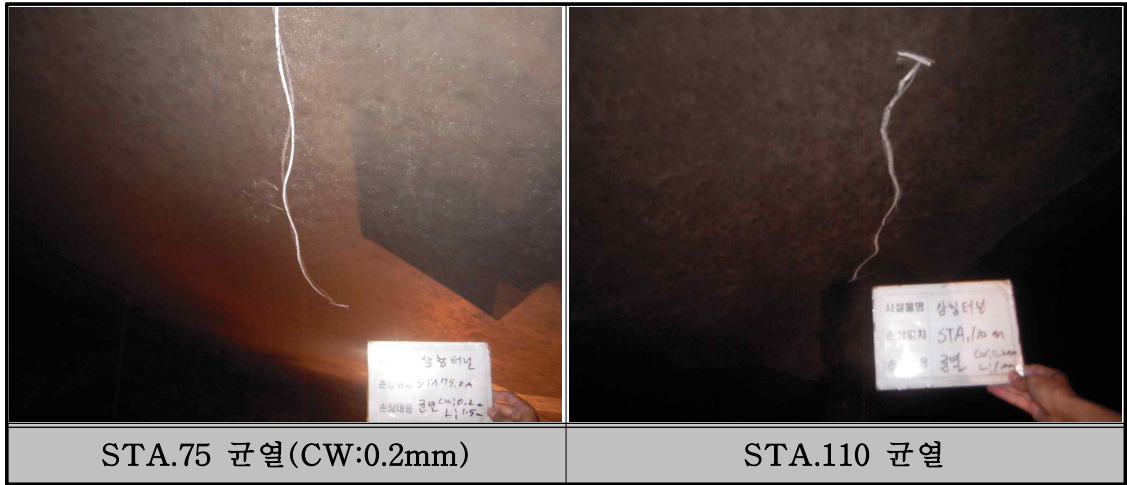
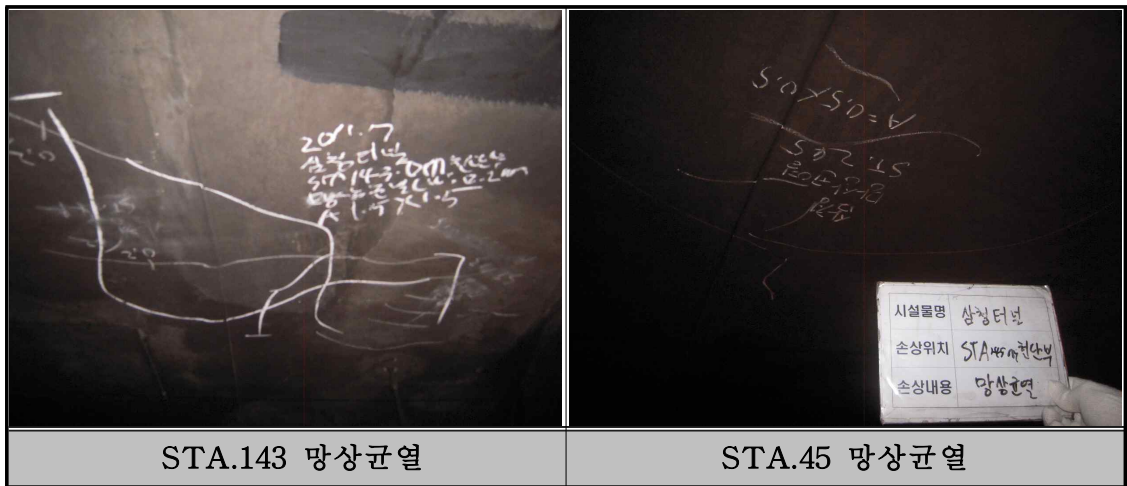
천단부는 일부 구간에서 천단부는 일부 구간에서 0.3mm미만 균열(11개소)이 조사되었다. 망상균열, 누수, 백태 등이 손상은 지속적인 관찰이 필요하다.

구분	손상내용	손상물량	조치방안
천단부	▶ 0.3mm미만 균열	11개소/17.5m	지속관찰
	▶ 망상균열	12개소/17.0m ²	지속관찰
	▶ 누수	1개소/1.0m ²	지속관찰
	▶ 백태	1개소/0.3m ²	지속관찰

- 균열 : 초기건조수축 및 온도차에 의해 발생한 비구조적 균열

0.2mm 균열은 균열의 성상이 연속성이 없고, 길이가 짧으며, 방향성이 불규칙한 상태로 시공 시 초기 경화 및 건조수축 등에 의한 균열로 판단되며, 기 점검 시와 동일한 상태의 비진행성 균열로 확인되었다.

망상균열, 누수, 백태는 손상이 경미하므로 주의관찰 한다.

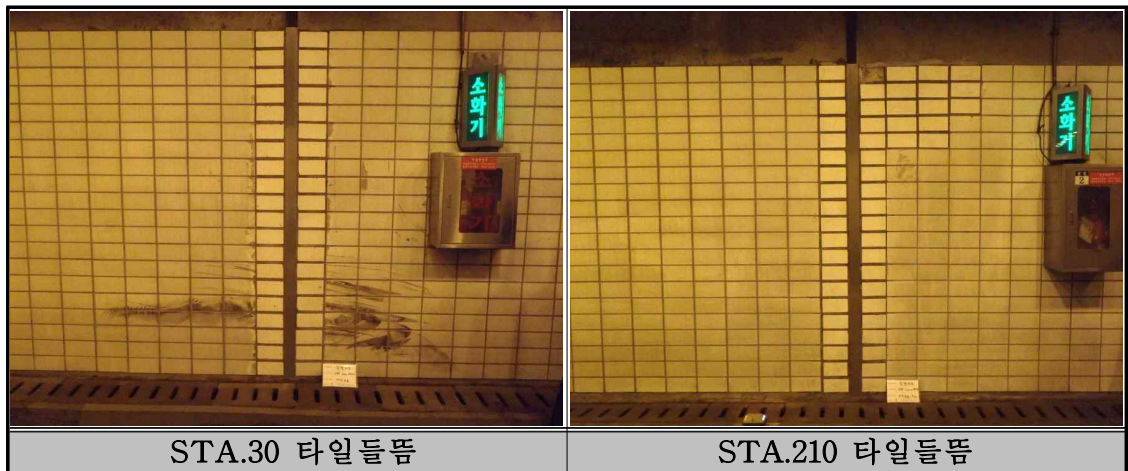
벽체는 전반적으로 양호한 상태이며, 일부 구간에서 타일들뜸(27개소), 타일탈락(2개소)이 확인되었다.

구분	손상내용	손상물량	조치방안
벽체	▶ 타일들뜸	27개소	지속관찰
	▶ 타일탈락	2개소	지속관찰

- 타일들뜸 : 부착불량으로 인한 손상
- 타일탈락 : 차량 충돌에 의한 손상

벽체에 발생한 타일들뜸, 타일탈락이 발생되었으며, 보수보다는 지속적인 관찰이 요구된다.

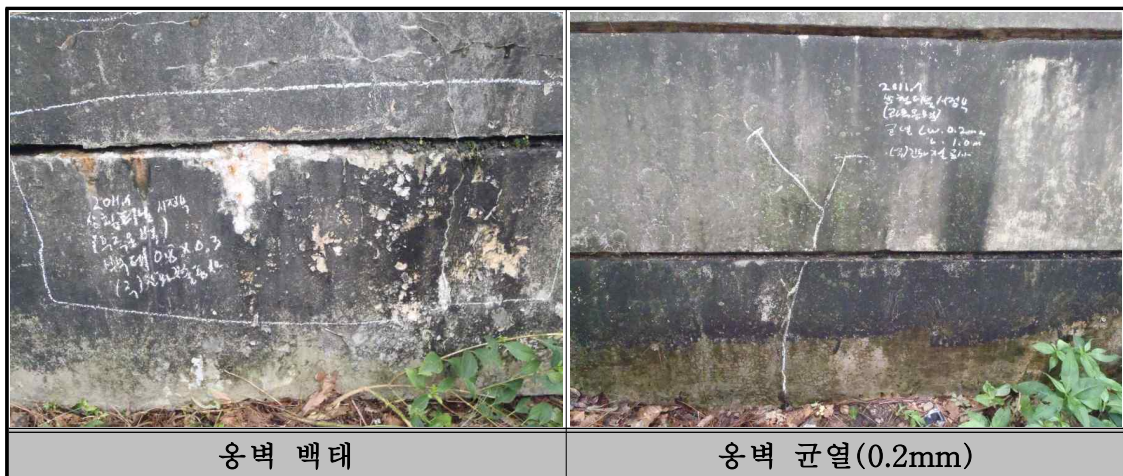
용벽 전면부 0.2~0.3mm 균열 18개소와 누수로 인한 누수, 백태가 10개소 조사되었으며, 들뜸/망상균열이 조사되었다.

옹벽 백태

- 옹벽 전면 균열 : 초기 건조수축 및 온도차에 의해 발생한 비구조적 균열
- 파손 : 파손은 시공이음을 고려하지 않은 일체타설

옹벽 파손은 시공이음부 파손된 것으로 추정되며, 원 콘크리트 단면은 양호한 상태인 것으로 확인되었다. 손상 원인은 시공이음부를 고려하지 않은 일체타설로 발생한 손상이며 단면보수가 요구된다.

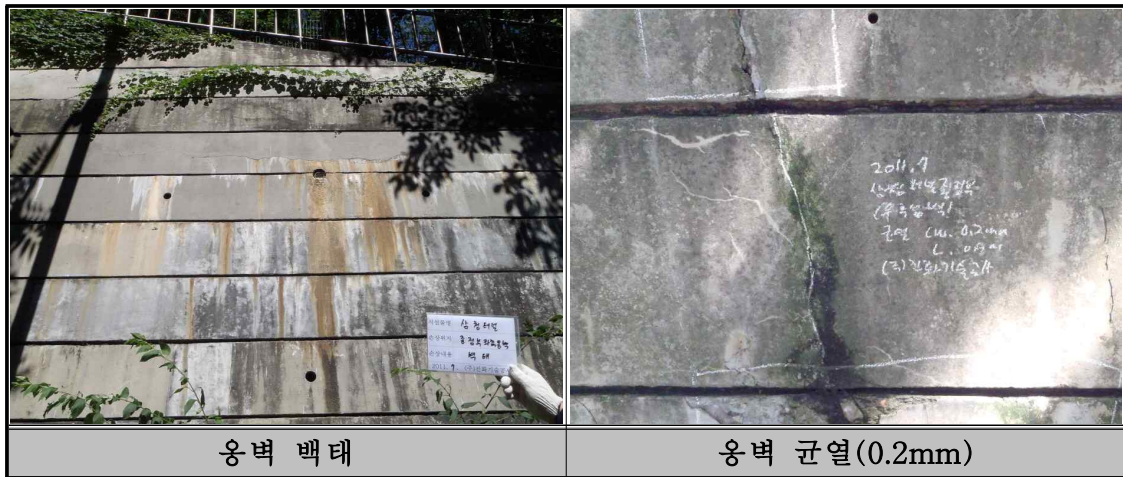
옹벽 균열(0.2mm)

벽체에 발생한 수직균열은 콘크리트 타설 후 거푸집 제거 시 발생하는 초기균열, 온도 및 건조수축에 의한 균열로 판단되며, 손상의 정도가 경미하므로 주의관찰이 필요하며 또한 들뜸/망상균열, 균열/백태는 외기노출 의한 손상이므로, 지속적인 관찰이 요구된다.

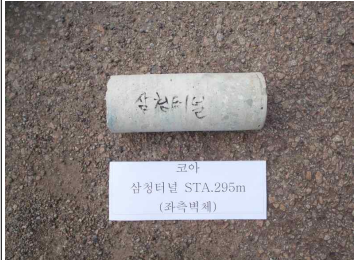
<ul style="list-style-type: none"> 채취직경 : 100mm 채취길이 : 150mm 구체내 공극 미소 	대체로 건전

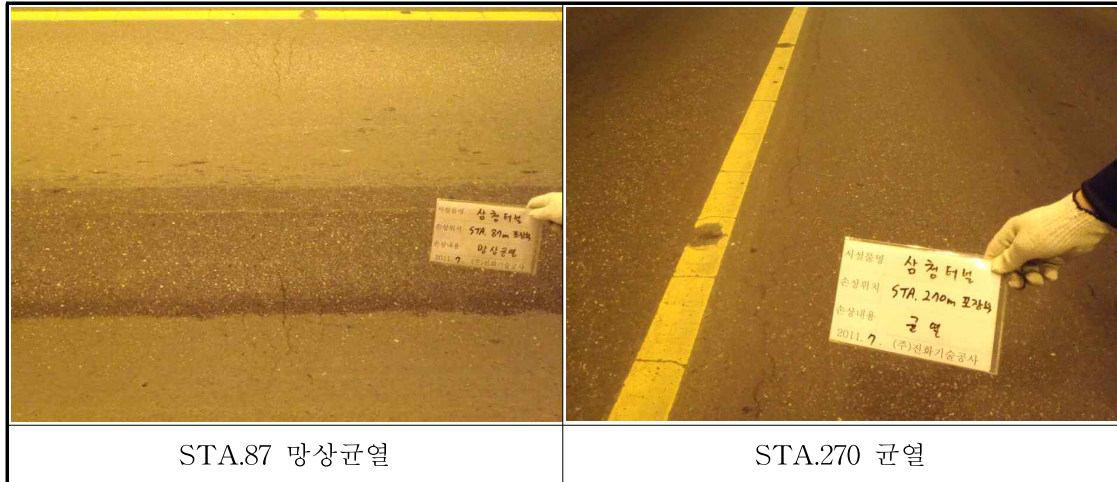
(1) 포장균열 중점 유지관리부

외관조사 시 손상부위에 향후 진행여부를 확인 할 수 있도록 점검일시, 손상현황 (시·중점)을 유성펜이나 분필 등으로 표기하였다.
