북악터널등 13개소 정밀점검용역 월릉C화랑로 접속램프 보고서

2011. 09.

서울특별시 북부도로사업소

(주) 진 화 기 술 공 사

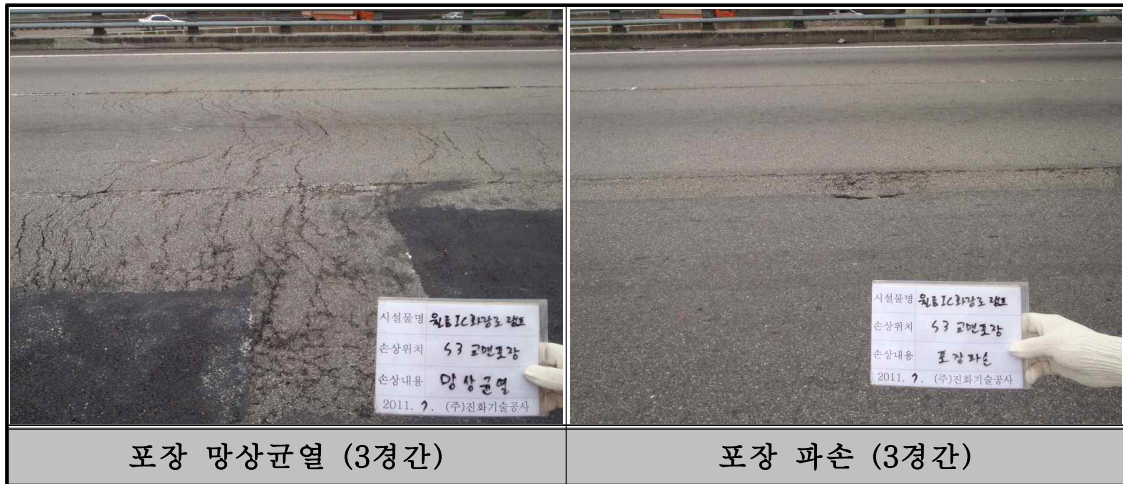
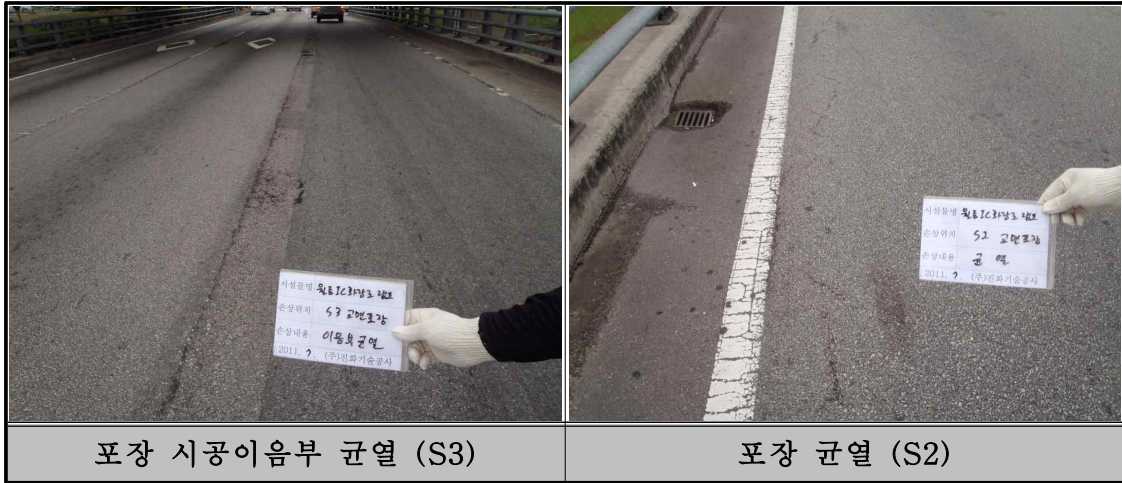
(3) 손상사진

본 교량의 교면포장은 아스팔트 콘크리트로 시공되어있다. 외관조사결과 주요손상은 소성변형, 포장파손, 포장균열, 포장망상균열, 토사퇴적, 포장 시공 이음부 균열, 교명관 망실 등의 손상이 조사되었다.

구분	손상내용	손상물량	조치방안
교면포장	▶소성변형	1개소/1.0m ²	지속관찰 후 포장 재주기시 전면재포장
	▶포장파손	3개소/7.5m ²	
	▶포장균열	3개소/13.0m ²	
	▶포장망상균열	1개소/2.0m ²	
	▶토사퇴적	1개소/1.0m ²	
	▶포장 시공이음부 균열	8개소/144.0m ²

· 아스팔트의 열화 및 차량주행에 따른 반복적인 윤풀하중에 의해 발생된 것으로 판단된다.

발생된 손상의 크기 및 발생위치 등으로 판단할 때 보수보다는 지속적인 관찰 후 향후 재포장 주기시 전면 재포장을 실시하는 것이 바람직 할 것으로 판단된다.

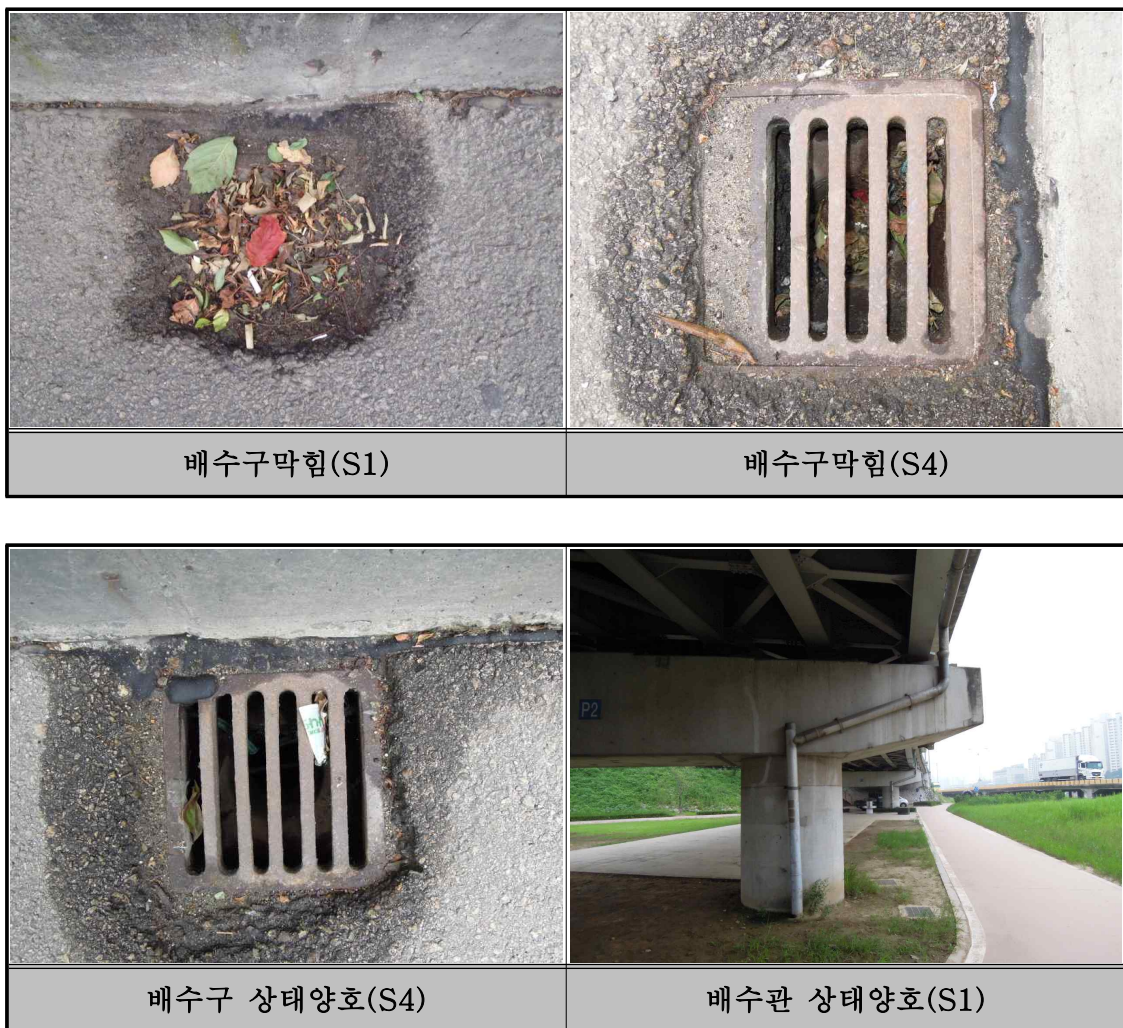
(3) 손상사진

본 교량의 배수시설 외관조사 결과 배수구 막힘의 손상이 조사되었다.

구분	손상내용	손상물량	조치방안
배수시설	▶ 배수구막힘	5개소	청소

토사 및 이물질퇴적으로 발생한 것으로 판단된다.

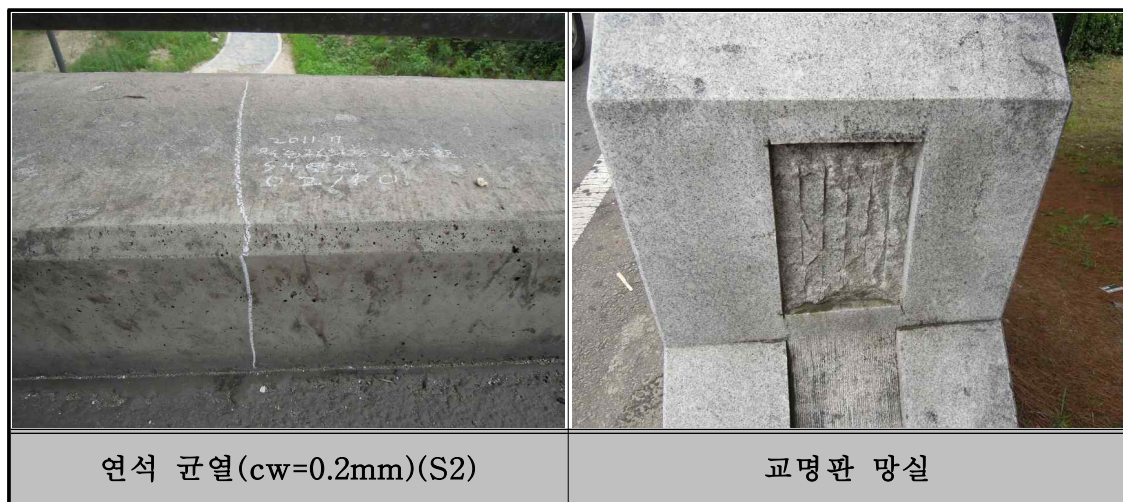
(3) 손상사진

본 교량의 난간은 알루미늄 난간으로 시공되어있다. 외관조사 결과 난간은 상태가 양호한 것으로 조사되었으며, 연석부에서 0.3mm 미만 균열, 교명판 망실이 조사되었다.

구분	손상내용	손상물량	조치방안
난간 및 연석	▶0.3mm미만 균열	72개소/72.0m	지속관찰
	▶교명판망실	2개소/2EA	재설치

- 연석균열은 시공초기 온도변화에 의한 건조수축으로 발생한 것으로 판단된다.

- 연석균열은 지속적인 주의관찰이 요구되며, 교명판 망실은 재설치 하는 것이 바람직할 것으로 판단된다.

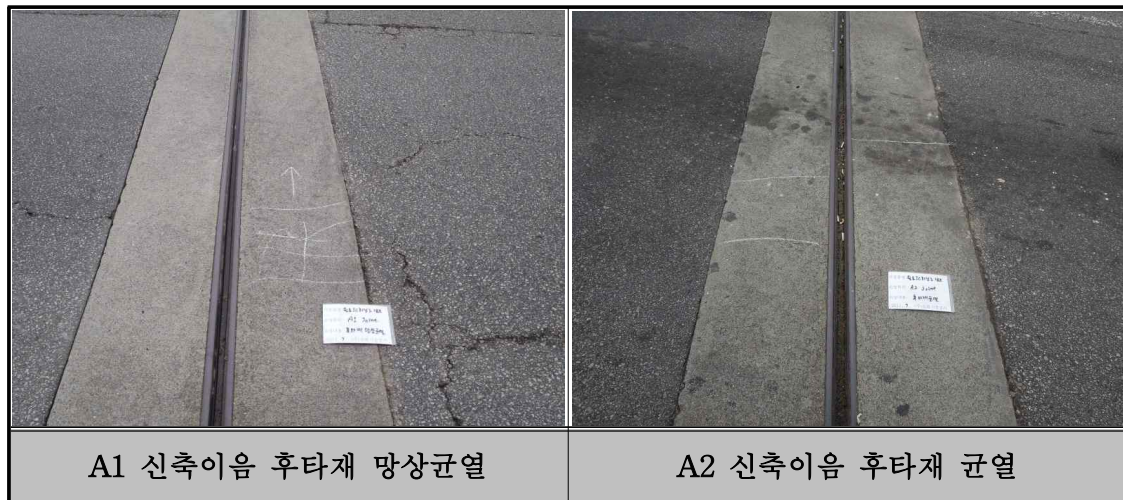
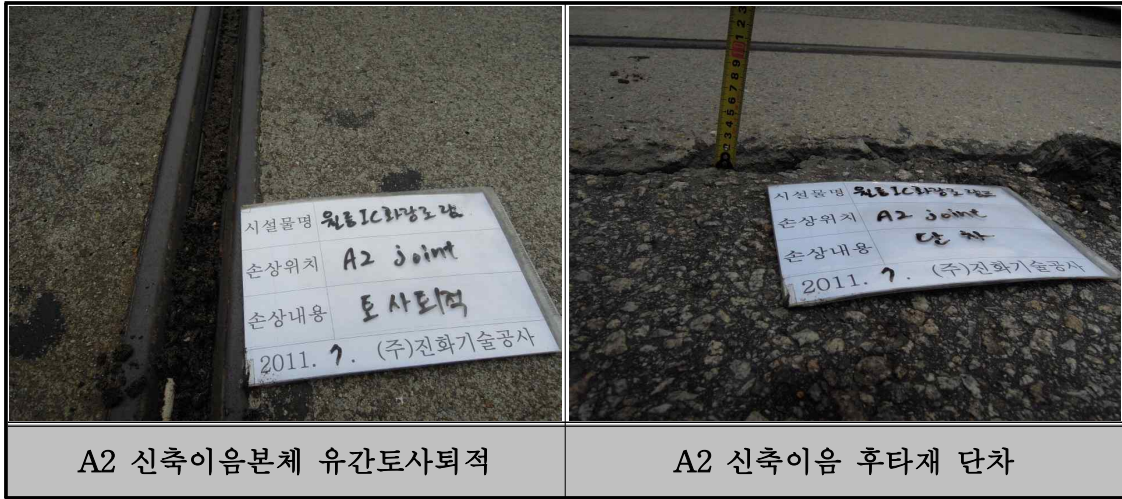
(3) 손상사진

신축이음장치는 Rail Joint로 횡방향(2기)으로 설치되어 있다. 외관조사결과 신축이음본체 유간토사퇴적, 후타재 균열, 후타재 망상균열, 후타재 단차 등의 손상이 조사되었다.

구분	손상내용	손상물량	조치방안
신축이음	▶ 유간토사퇴적	2개소/13.0m	청소
	▶ 후타재 균열	23개소/11.5m	지속관찰
	▶ 후타재 망상균열	1개소/10.0m ²	지속관찰
	▶ 후타재 단차	2개소/24.0m ²	지속관찰

· 후타재 균열, 후타재 망상균열은 초기 건조수축 및 차량주행에 따른 반복적인 운하중에 의해 발생된 것으로 판단된다.

후타재 균열, 후타재 망상균열, 후타재 단차 등의 손상은 지속적인 주의관찰이 요구되며, 신축이음 본체 유간토사퇴적은 신축이음의 원활한 거동을 위하여 청소를 실시하여 있도록 해야할 것으로 판단된다.

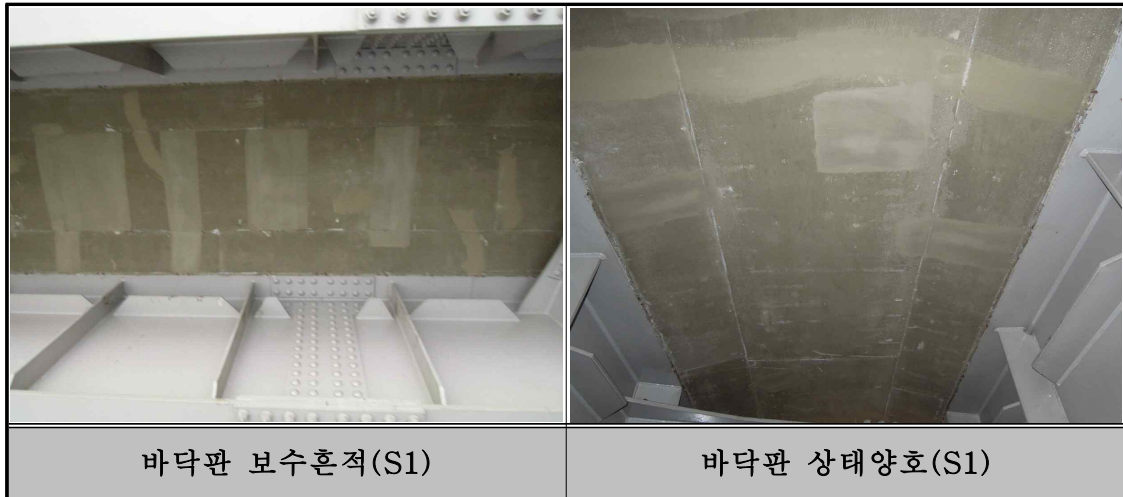
(3) 손상사진

본 교량의 바닥판 하면 외관조사 결과 손상이 없는 양호한 상태로 조사되었다.

교면포장에 발생된 포장파손, 망상균열 등의 손상은 방수층 파손까지 유발 시킬수 있다. 이에 포장 손상부 바닥판 하면을 집중적으로 조사를 실시하였으나 손상이 없는 상태로 조사되었다.

구분	손상내용	손상물량	조치방안
바닥판	▶ 상태양호	-	-

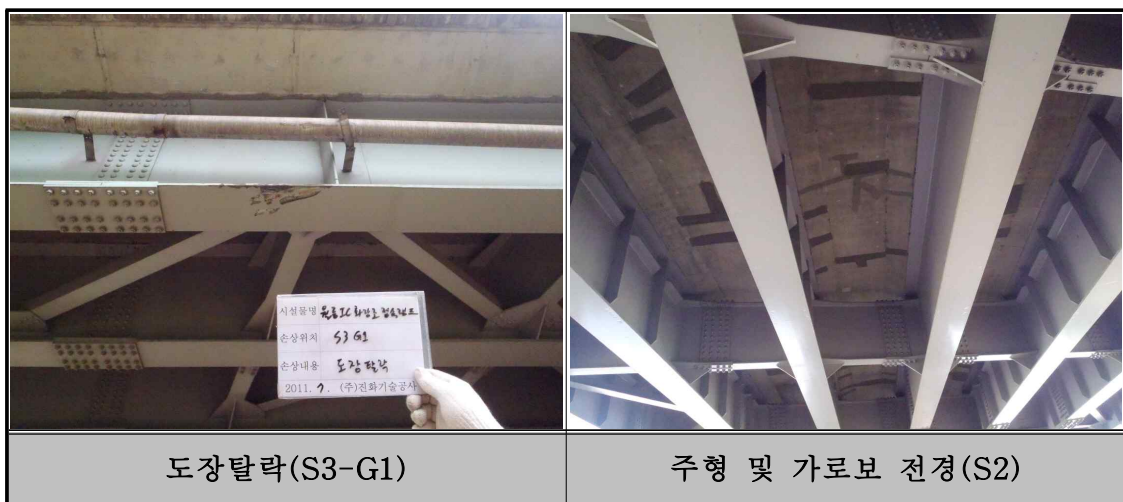
(3) 손상사진

주형은 Steel Plate Girder 구조이다. 외관조사 결과 도장탈락, 조류배설물퇴적, 부식, 볼트체결불량이 조사되었다.

구분	손상내용	손상물량	조치방안
주형 가로보 및 브레이싱	▶도장탈락	7개소/2.5㎡	재도장
	▶조류배설물퇴적	1개소/0.4㎡	지속관찰
	▶부식	1개소/0.01㎡	지속관찰
	▶볼트체결불량	1개소/1EA	지속관찰

· 도장탈락의 손상은 하부에 차량 통행으로 인하여 발생된 것으로 판단된다. 현재 교량하부는 휴식 공간 및 자전거도로가 설치되어있어 차량통행은 없는 것으로 확인되었다.

· 부식은 시공초기에 주형 도장시에 도장불량부위에 우수 및 습기가 유입되어 발생된 것으로 판단된다.

· 도장탈락의 손상은 미관상 및 내구성 확보를 위하여 재도장을 실시하는 것이 바람직 할 것으로 판단된다.

· 조류배설물퇴적, 볼트체결불량, 부식은 지속적인 관찰이 요구된다.

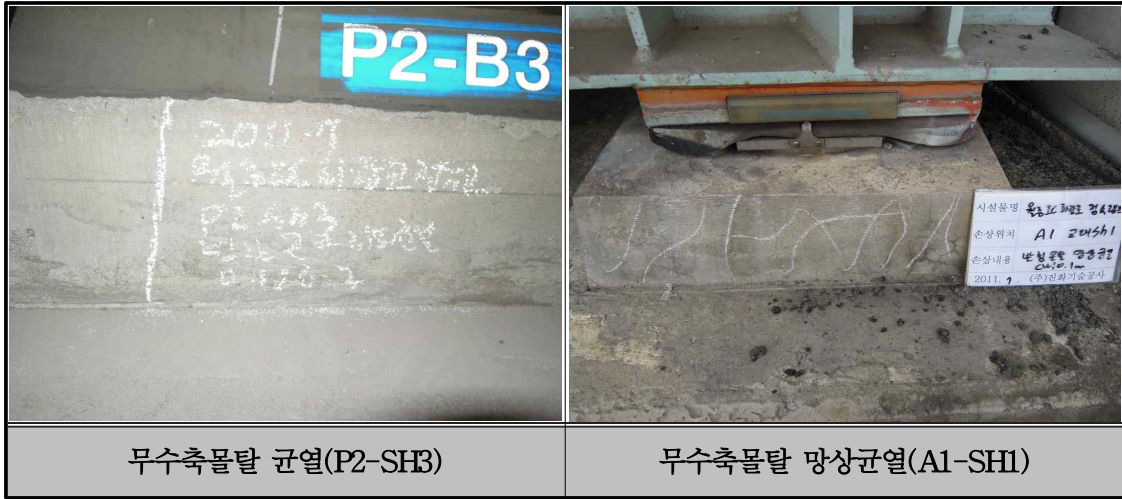
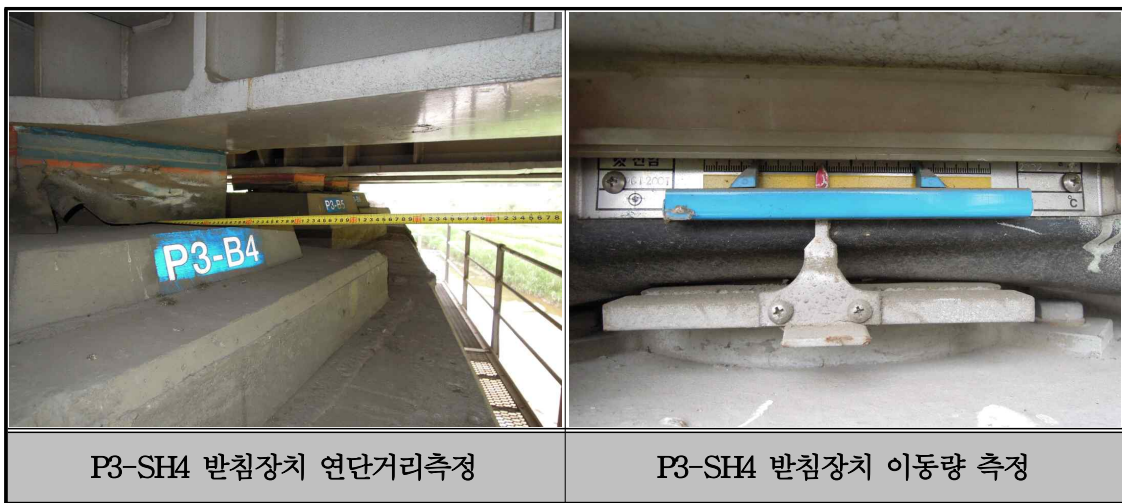
(3) 손상사진

받침장치는 Pot 받침이며, A1~A2 까지 35기가 설치되어있다. 외관조사결과 무수축물탈 균열, 무수축물탈 망상균열, 무수축물탈 박리/파손, 무수축물탈 재료분리 등의 손상이 조사되었다.

구분	손상내용	손상물량	조치방안
받침장치	▶ 무수축물탈 균열	6개소/2.1m	지속관찰
	▶ 무수축물탈 망상균열	2개소/0.4m ²	지속관찰
	▶ 무수축물탈 박리/파손	1개소/0.04m ²	지속관찰
	▶ 무수축물탈 재료분리	1개소/0.2m ²	지속관찰

- 무수축물탈 균열, 무수축물탈 망상균열, 무수축물탈 박리/파손, 무수축물탈 재료분리등의 손상은 시공초기 건조수축과 시공오류로 인하여 발생된 것으로 판단된다.

받침장치 본체의 외관상태는 양호하나 무수축물탈 균열, 무수축물탈 망상균열, 무수축물탈 박리/파손, 무수축물탈 재료분리의 손상은 보수보다는 지속적인 주의관찰이 요구된다.

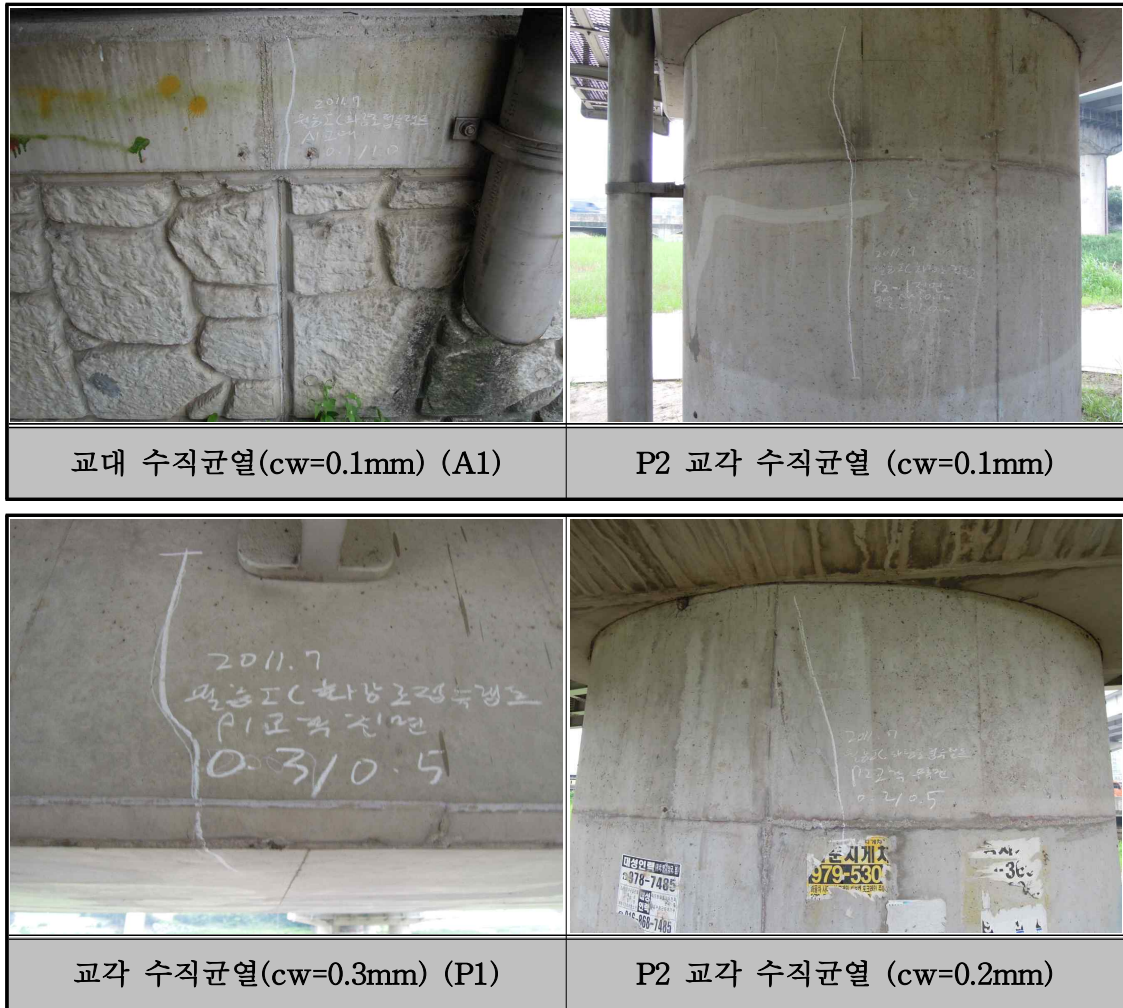
(3) 손상사진

하부구조는 역T형 교대 2기, II형 교각 3기로 구성되어 있다. 외관조사결과 으며, 신축이음 누수가 전체적으로 발생되었으며, 일부 수직균열, 박락, 침식, 파손이 조사되었다. 기점검(2010)에서 조사된 손상과 비교·검토를 실시하였다.

구분	손상내용	손상물량	조치방안
교대 및 교각	▶ 0.3mm미만 균열	38개소/28.5m	지속관찰
	▶ 0.3mm이상 균열	1개소/0.5m	주입보수
	▶ 표면망상균열	3개소/6.75m ²	표면처리보수
	▶ 망상균열	1개소/2.5m ²	표면처리보수
	▶ 콘크리트파손	1개소/0.3m ²	지속관찰
	▶ 누수흔적	1개소/0.5m ²	지속관찰

- 콘크리트 파손 : 시공미흡에 의한 파손으로 발생된 것으로 판단된다.
- 균열, 망상균열, 표면 망상균열 : 초기건조수축의해 발생된 것으로 판단된다.
- 누수흔적 : A1 신축이음장치 하부 누수로 인해 발생된 것으로 판단된다.

0.3mm이상 균열은 주입보수를 실시하고, 콘크리트 파손, 0.3mm미만의 균열, 누수흔적에 대해서는 보수보다는 지속적인 주의관찰을 실시하는 것이 바람직할 것으로 판단된다.

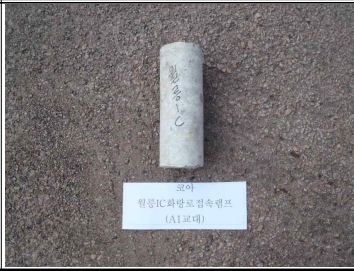
<ul style="list-style-type: none"> ◦ 채취직경 : 100mm ◦ 채취길이 : 150mm ◦ 구체내 공극 미소 	대체로 건전

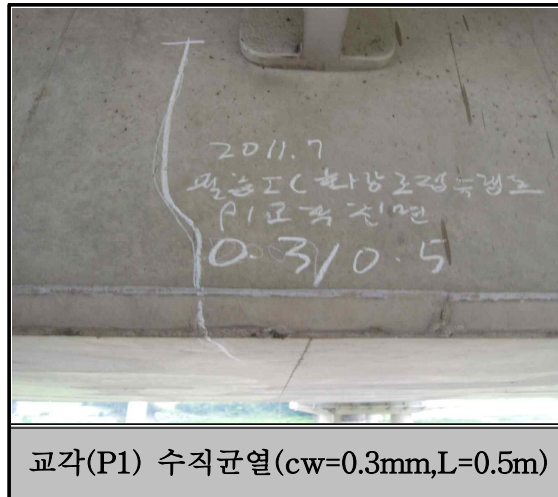
(1) 균열 중점 유지관리부

외관조사 시 손상부위에 향후 진행여부를 확인 할 수 있도록 점검일시, 손상현황(시·종점)을 유성펜이나 분필 등으로 표기하였으며, 【표 5.1】에 명시한 균열에 대해서는 균열 진행여부를 확인해야 한다.

위 치	손상내용	균열형태			유지관리방안
		폭(mm)	길이(m)	개소	
교각(P1)	균열	0.3	0.5	1	손상상태 및 진행여부 확인
