북악터널등 13개소 정밀점검용역 홍제천2복개 보고서

2011. 9.

서울특별시 북부도로사업소

(주) 진 화 기 술 공 사

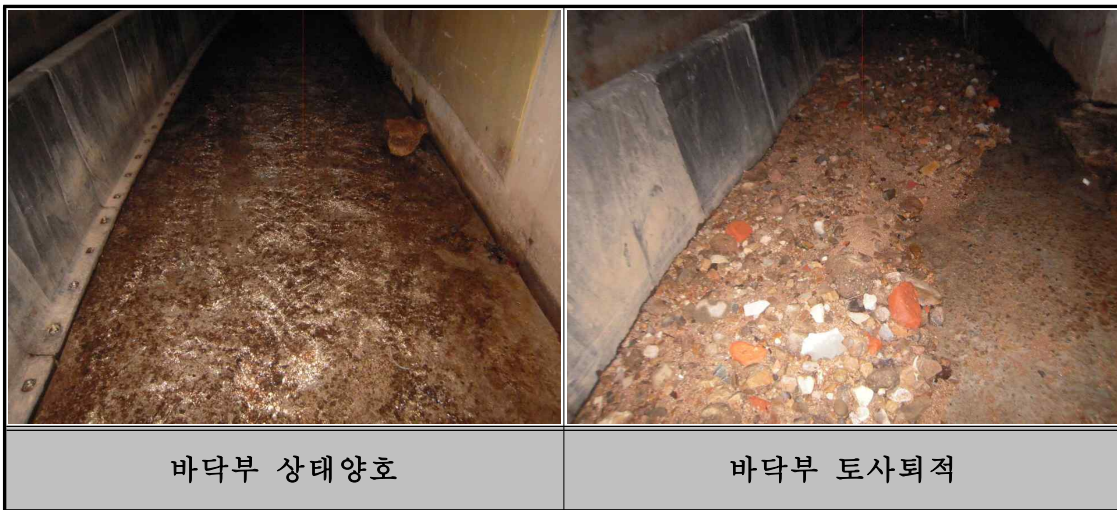
바닥부는 토사퇴적이 발생하였으나 청소보다는 지속적인 관찰이 필요한 것으로 조사되었다.

구분	손상내용	손상물량	조치방안
바닥부	▶ 토사퇴적	5개소/74.0m ²	지속관찰

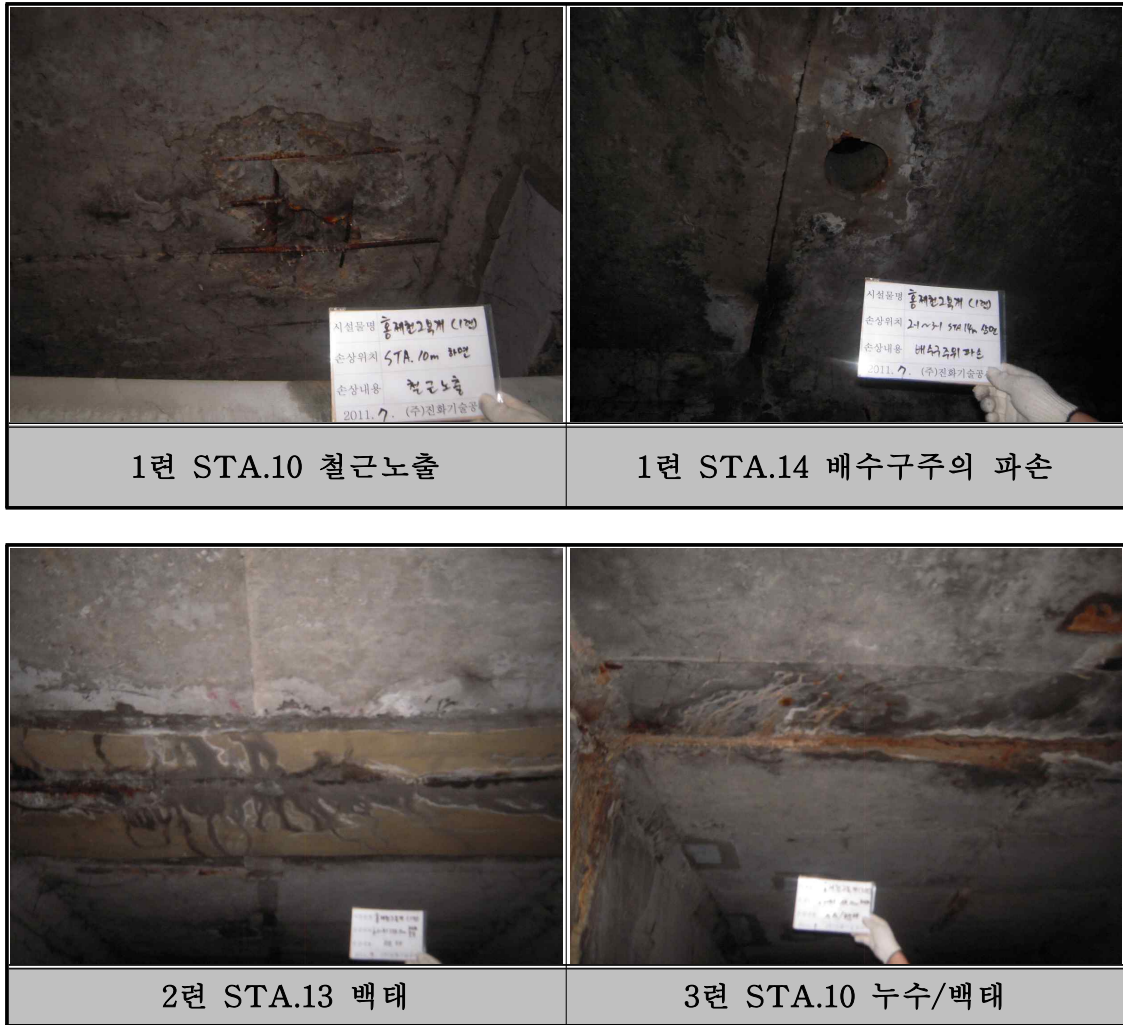
슬래브하면은 철근노출, 파손, 균열/백태 등이 조사되었으며, 손상에 대해선 적절한 보수 필요한 것으로 확인되었다.

구분	손상내용	손상물량	조치방안
슬래브하면	▶ 균열/백태	8개소/13.0m	지속관찰
	▶ 철근노출	19개소/6.2m ²	철근방청
	▶ 백태	9개소/14.2m ²	지속관찰
	▶ 배수관주의파손	1개소/0.3m ²	지속관찰
	▶ 재료분리	1개소/0.3m ²	지속관찰
	▶ 누수/백태	3개소/7.8m ²	지속관찰
	▶ 파손/백태	1개소/0.3m ²	지속관찰

피복부족으로 인한 철근노출이 발생하여 보수가 필요하며 균열/백태, 재료분리 등은 보수보다는 지속적인 관찰이 필요한 것으로 확인되었다.

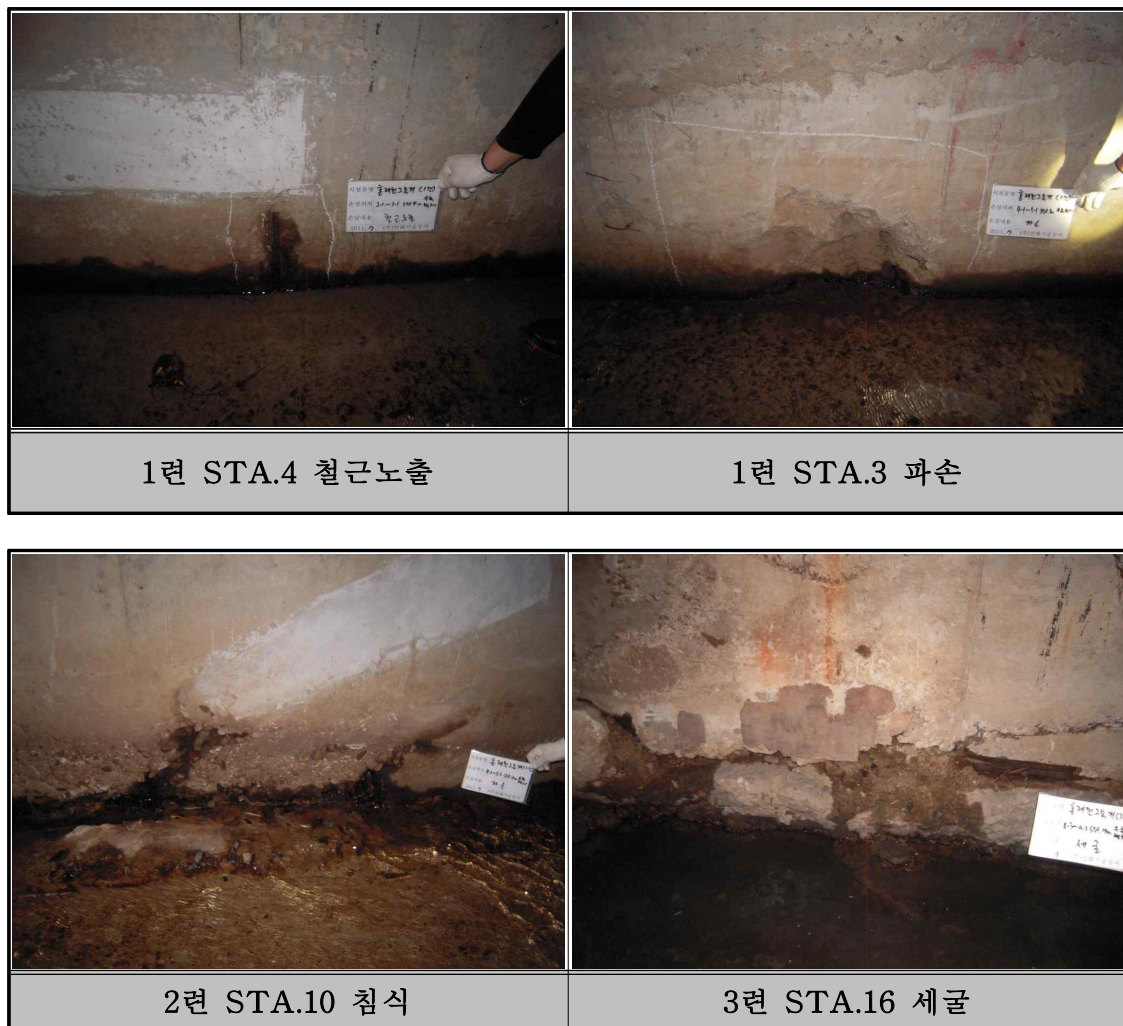
벽체는 철근노출, 파손, 균열/백태 등이 조사되었으며, 손상에 대해선 적절한 보수 필요한 것으로 확인되었다.

구분	손상내용	손상물량	조치방안
벽체	▶ 균열/백태	1개소/1.0m	지속관찰
	▶ 철근노출	9개소/10.8m ²	철근방청
	▶ 배부름	3개소/8.0m ²	지속관찰
	▶ 재료분리	12개소/9.5m ²	지속관찰
	▶ 파손	6개소/3.7m ²	단면보수
	▶ 시공불량	2개소/5.0m ²	지속관찰
	▶ 침식	2개소/3.0m ²	단면보수
	▶ 백태	7개소/7.8m ²	지속관찰
	▶ 누수/백태	3개소/3.0m ²	지속관찰
	▶ 세굴	1개소/3.0m ²	단면보수

피복부족으로 인한 철근노출, 유속의 흐름으로 인한 세굴, 침식, 파손 등은 적절한보수가 필요하며 배부름, 재료분리, 시공불량, 백태 등은 보수보다는 지속적인 관찰이 필요한 것으로 확인되었다.

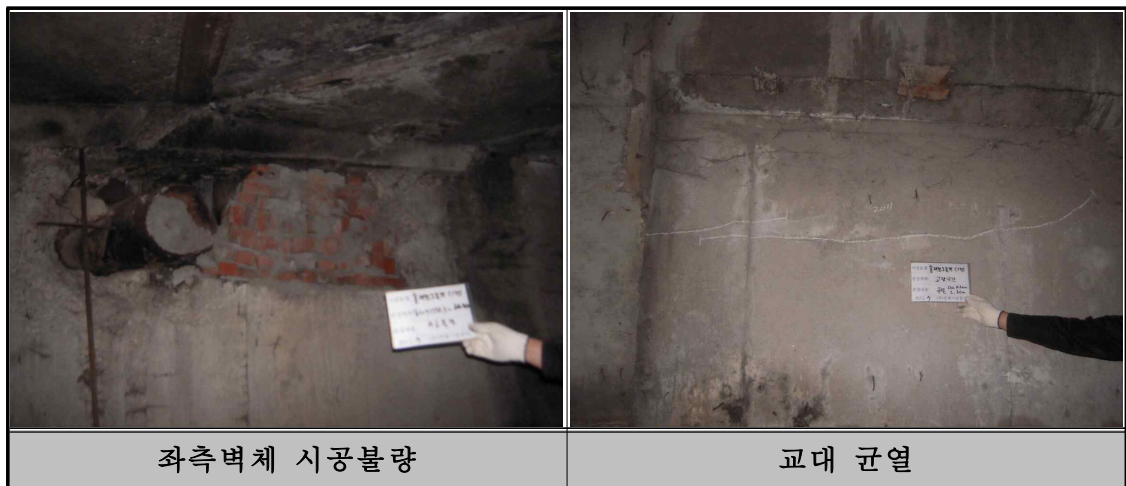
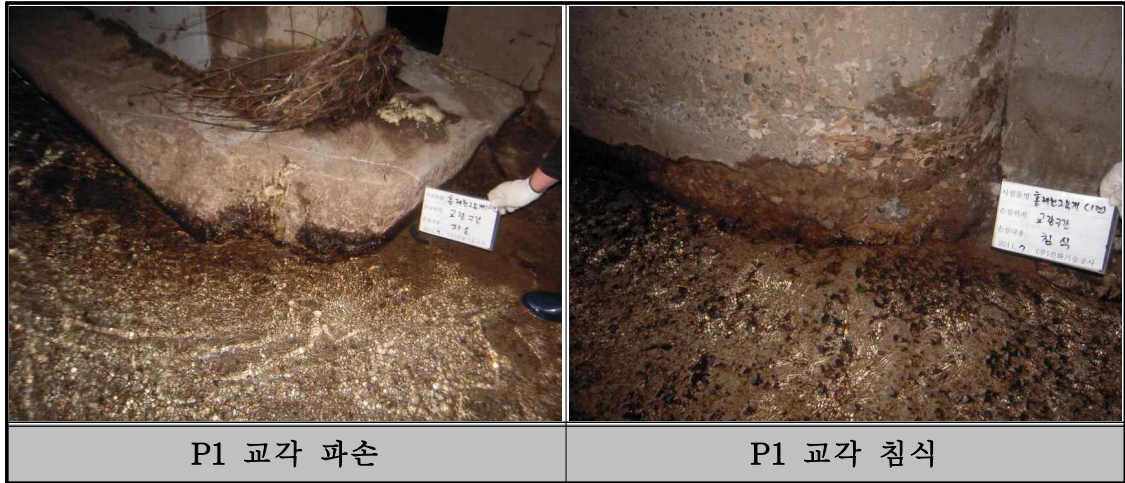
교량구간은 일부 구간에서 0.3mm이상 균열이 조사되었다. 균열에 대해선 주입보수가 필요하며 재료분리, 백태 등이 손상은 지속적인 관찰이 필요하다.

구분	손상내용	손상물량	조치방안
교량구간	▶ 0.3mm미만 균열	2개소/2.0m	지속관찰
	▶ 0.3mm이상 균열	3개소/5.5m	수지주입
	▶ 재료분리	1개소/0.3m ²	지속관찰
	▶ 백태	11개소/26.0m ²	지속관찰
	▶ 파손	5개소/2.9m ²	단면보수
	▶ 침식	1개소/2.0m ²	단면보수

- 균열 : 초기건조수축 및 온도차에 의해 발생한 비구조적 균열

0.3mm이상 균열은 균열의 성상이 연속성이 없고, 길이가 짧으며, 방향성이 불규칙한 상태로 시공 시 초기 경화 및 건조수축 등에 의한 균열로 판단되며, 기 점검 시와 동일한 상태의 비진행성 균열로 확인되어 0.3mm이상은 주입보수가 필요한 것으로 확인되었다.

침식, 파손은 단면보수가 필요하며 백태, 재료분리 등은 손상이 경미하므로 지속적인 관찰이 필요하다.

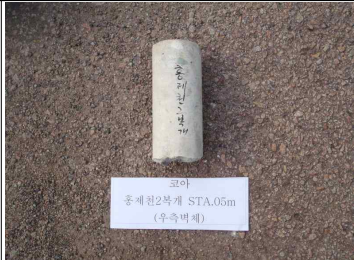
<ul style="list-style-type: none"> 채취직경 : 100mm 채취길이 : 150mm 구체내 공극 미소 	대체로 건전

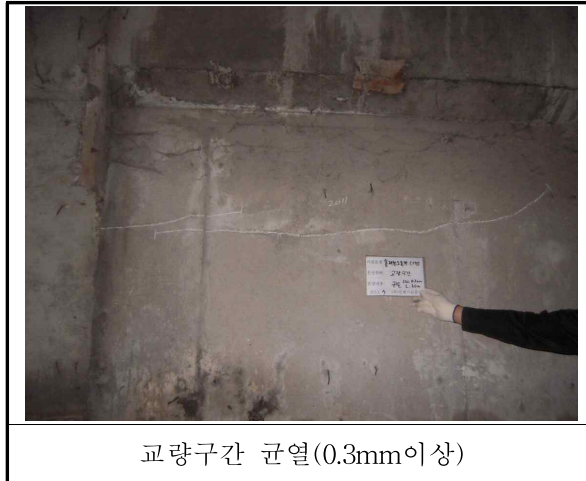
【표 5.2】 교량구간 중점 유지관리부

구분	손상 내용	손상 물량	유지관리방안
교량구간	▶ 균열(0.3mm이상)	3개소/5.5m ²	손상 및 결함에 대한 보수여부, 보수상태, 재 손상여부 확인
