북악터널등 13개소 정밀점검용역 월 곡 천 2 복 개 보고서

2011. 9.

서울특별시 북부도로사업소

(주) 진 화 기 술 공 사

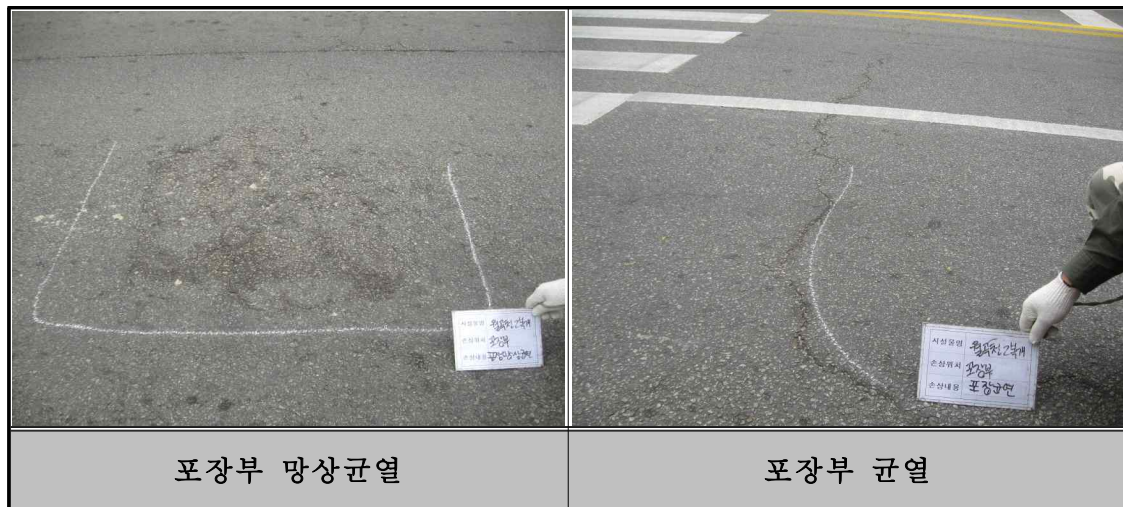
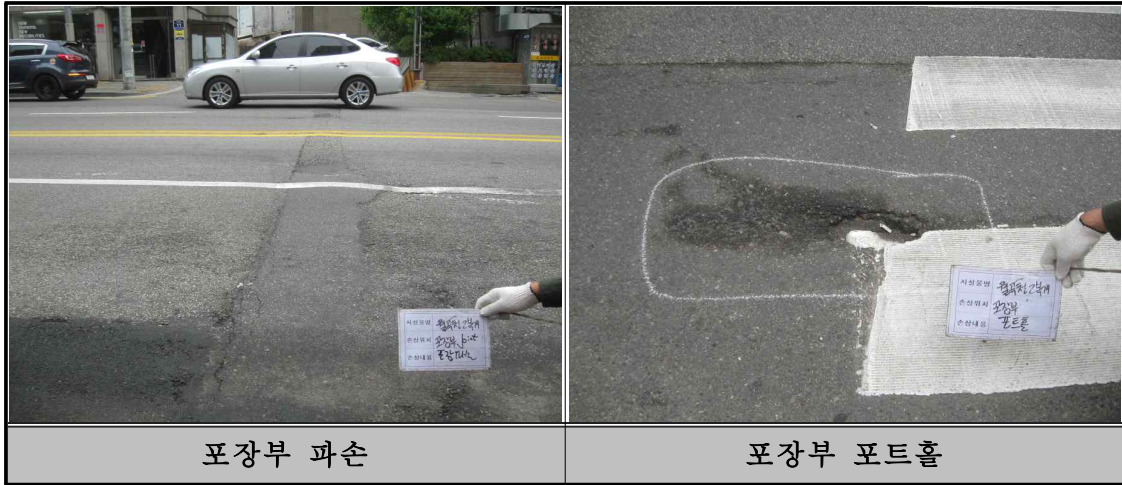
(3) 손상사진

포장은 아스콘으로 포장되어 있으며, 포장파손, 포장균열, 포트홀 등이 손상이 발생하여 부분적인 보수가 필요한 것으로 조사되었다.

구분	손상내용	손상물량	조치방안
포장부	▶ 포장파손	5개소/29.0m ²	지속관찰
	▶ 포장균열	5개소/62.0m	실링보수
	▶ 망상균열	2개소/32.5m ²	지속관찰
	▶ 포트홀	1개소/0.2m ²	지속관찰
	▶ 시공이음부균열	1개소/40.0m	지속관찰

차량통행으로 인한 균열이 발생하여 보수가 필요하며 망상균열, 시공이음부균열 등은 실링보수가 필요한 것으로 확인되었다.

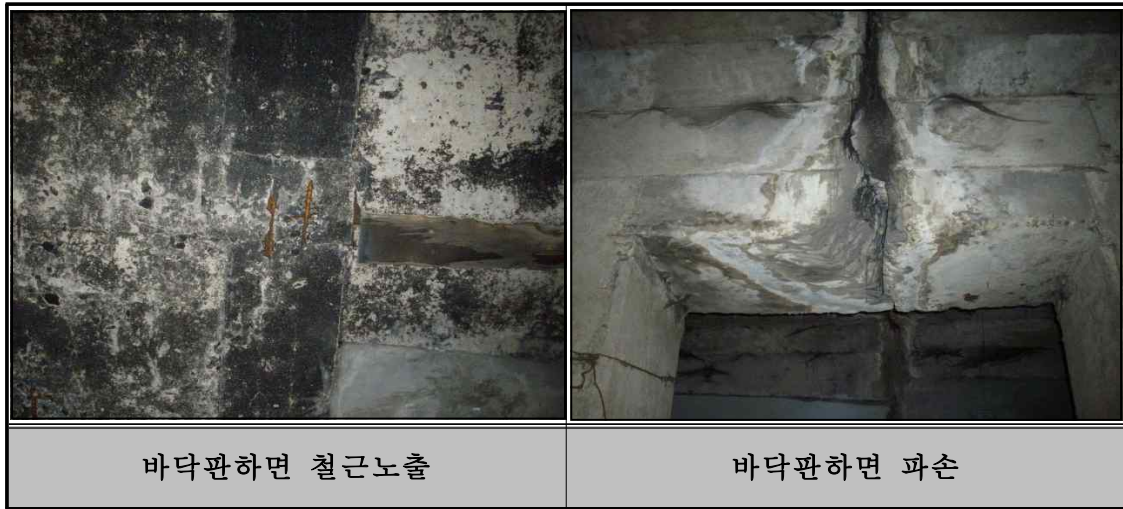
(3) 손상사진

슬래브하면은 균열, 철근노출, 파손, 균열/백태 등이 조사되었으며, 손상에 대해선 보수가 필요한 것으로 확인되었다.

구분	손상내용	손상물량	조치방안
슬래브하면	▶ 균열(0.3mm미만)	1개소/0.5m	지속관찰
	▶ 균열(0.3mm이상)	2개소/1.0m	수지주입
	▶ 파손	2개소/0.5m ²	지속관찰
	▶ 파손/누수	1개소/0.3m ²	지속관찰
	▶ 백태	8개소/2.0m ²	지속관찰
	▶ 누수/백태	1개소/4.0m ²	지속관찰
	▶ 철근노출	44개소/1.1m ²	철근방청
	▶ 균열/백태	3개소/2.6m	지속관찰
	▶ 균열/박리	1개소/5.0m ²	지속관찰
	▶ 단면결손	1개소/1.0m ²	지속관찰
	▶ 균열/누수	1개소/7.5m ²	지속관찰
	▶ 거푸집미제거	2개소	지속관찰
	▶ 시공이음부균열/누수	1개소/7.5m ²	지속관찰
	▶ 개구부주변누수/백태	1개소/0.6m ²	지속관찰
	▶ 누수/백태	3개소/3.8m ²	지속관찰
	▶ 배수구주변누수/백태	1개소/0.12m ²	지속관찰
▶ 조인트백태	1개소/5.0m ²	지속관찰

피복부족으로 인한 철근노출이 발생하여 보수가 필요하며 균열/백태, 누수/백태, 균열 등은 보수가 필요한 것으로 확인되었다.

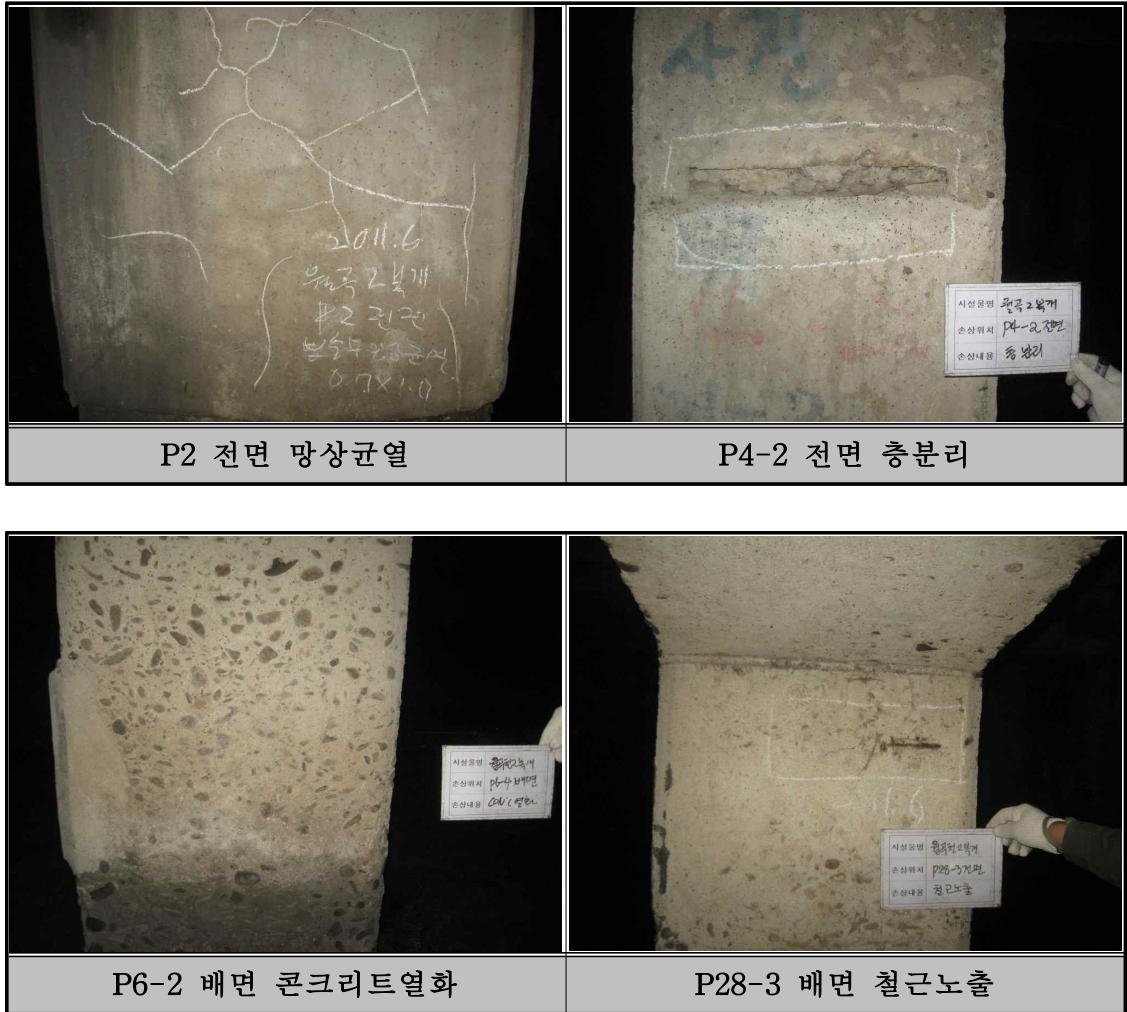
③ 손상사진

기둥은 망상균열, 세굴, 층분리, 철근노출, 파손 등이 조사되었다. 손상에 대해서 보수가 필요하다.

구분	손상내용	손상물량	조치방안
기둥	▶ 망상균열	8개소/8.4m ²	지속관찰
	▶ 침식	17개소/7.0m ²	단면보수
	▶ 몰탈들뜸	12개소/13.8m ²	지속관찰
	▶ 몰탈망상균열	8개소/4.5m ²	지속관찰
	▶ 몰탈망상균열/백태	4개소/2.3m ²	지속관찰
	▶ 콘크리트열화	98개소/81.5m ²	단면보수
	▶ 층분리	9개소/2.4m ²	지속관찰
	▶ 재료분리	4개소/1.4m ²	지속관찰
	▶ 망상균열/백태	1개소/1.2m ²	지속관찰
	▶ 코아채취미보수	1개소/1.0m ²	지속관찰
	▶ 철근노출	1개소/0.7m ²	철근방청
	▶ 백태	1개소/0.8m ²	지속관찰
	▶ 파손	1개소/0.2m ²	지속관찰

침식, 콘크리트열화, 철근노출 등이 보수가 필요한 것으로 확인되었으며, 망상균열, 재료분리, 백태 등은 손상이 경미하므로 지속적인 관찰이 필요하다.

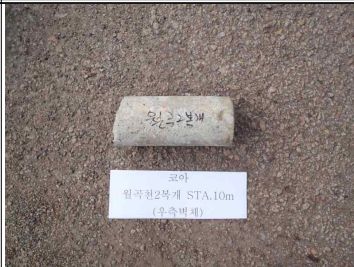
<ul style="list-style-type: none"> 채취직경 : 100mm 채취길이 : 150mm 구체내 공극 미소 	대체로 건전
