북악터널등 13개소 정밀점검용역 북 악 터 널 보 고 서

2011. 9.

서울특별시 북부도로사업소

(주) 진 화 기 술 공 사

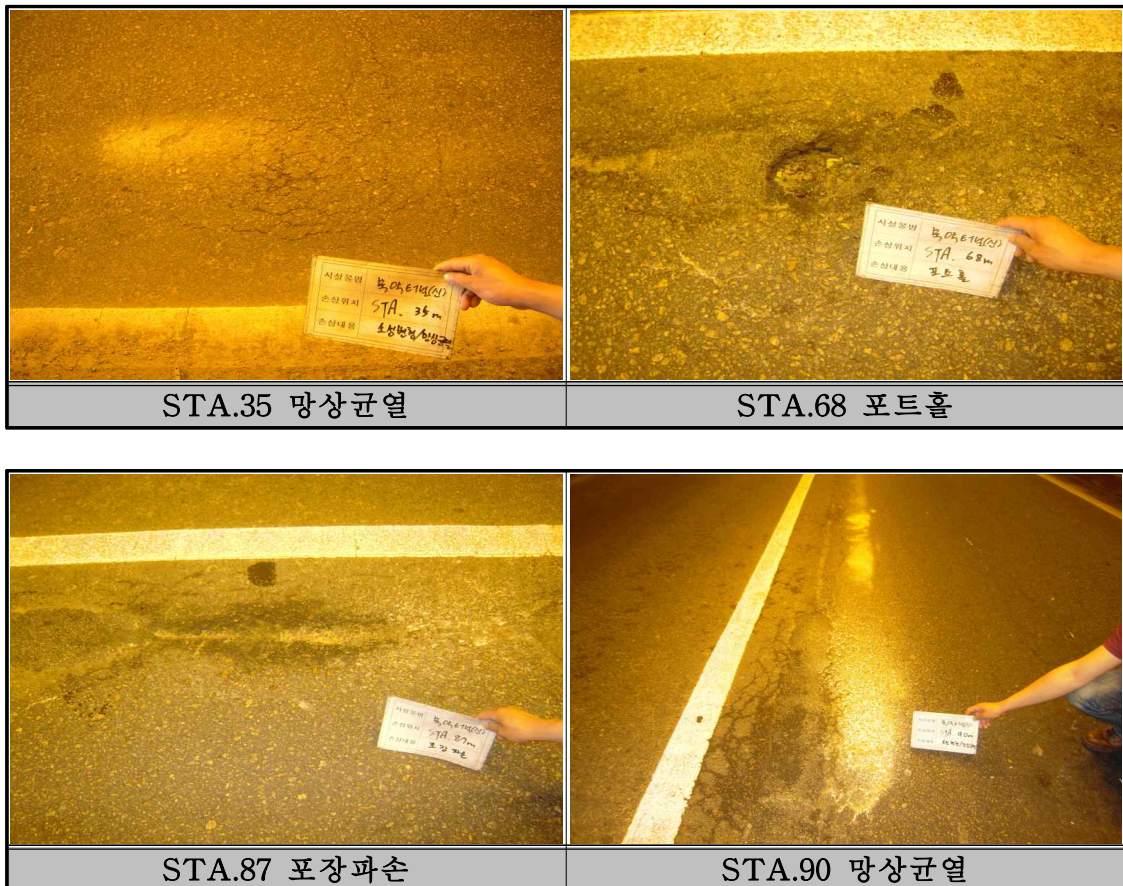
포장은 아스콘으로 포장되어 있으며, 지속적인 차량통행으로 인한 포장균열이 발생된 상태이며, 일부구간에서 망상균열, 포장파손이 조사되어 포장에 대해선 표층개량 보수가 필요한 것으로 조사되었다.

구분	손상내용	손상물량	조치방안
포장부	▶ 포장균열	39개소/199.4m	표층개량
	▶ 망상균열	41개소/234.4m ²	
	▶ 소성변형	3개소/10.5m ²	
	▶ 포장파손	26개소/220.8m ²	
	▶ 포장균열/누수	1개소/4.0m ²

- 포장균열 : 차량통행에 따른 아스팔트 표면열화

포장부는 차량통행으로 인한 포장균열, 소성변형 등이 발생하였으며 손상에 대해선 전체 표층개량 보수는 2012년 개선공사가 예정되어 있다.

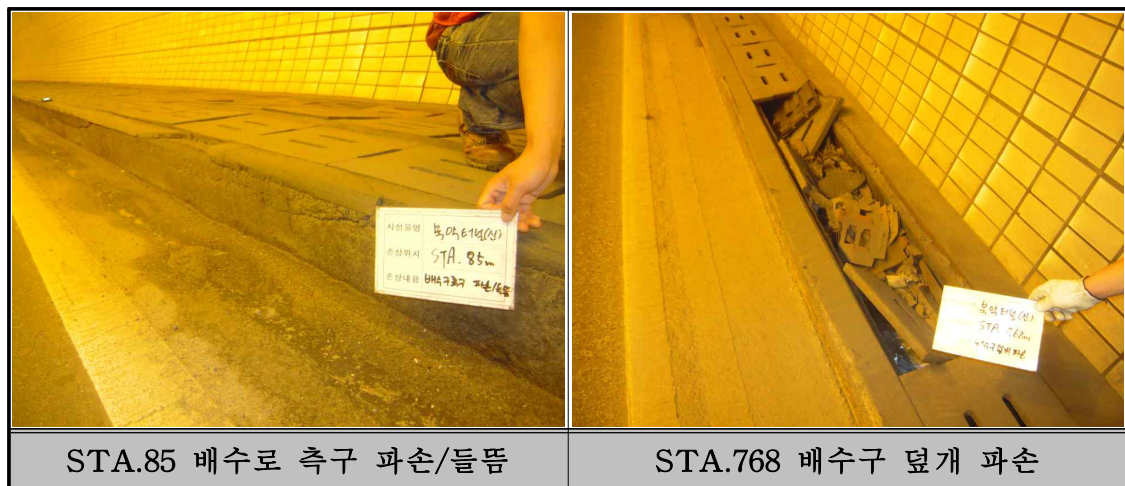
구분	손상내용	손상물량	조치방안
배수시설	▶ 배수로측구파손	10개소/15.9㎡	재시공
	▶ 배수구 콘크리트파손	1개소/0.6㎡	
	▶ 배수구측구들뜸	1개소/1.5㎡	
	▶ 배수구측구 들뜸/파손	49개소/216.5㎡	
	▶ 배수구막힘	1개소	
	▶ 배수로덮개 표면박리	3개소	
	▶ 배수로측구박리	1개소/0.4㎡	
	▶ 배수구덮개파손	233개소	
	▶ 배수구덮개단차	8개소	
	▶ 배수구측구표면열화	18개소/92.0㎡	
	▶ 배수구덮개망실	3개소	
	▶ 배수로측구누수	1개소/1.5㎡	
	▶ 배수로덮개단차/파손	15개소

STA.85 배수로 측구 파손/들뜸

STA.768 배수구 덮개 파손

터널 내부 배수로는 내부 보강재 부식 배수구 덮개 파손이 심하여 배수로 손상에 대해 전체 재시공이 2012년 개선공사가 예정되어 있다.

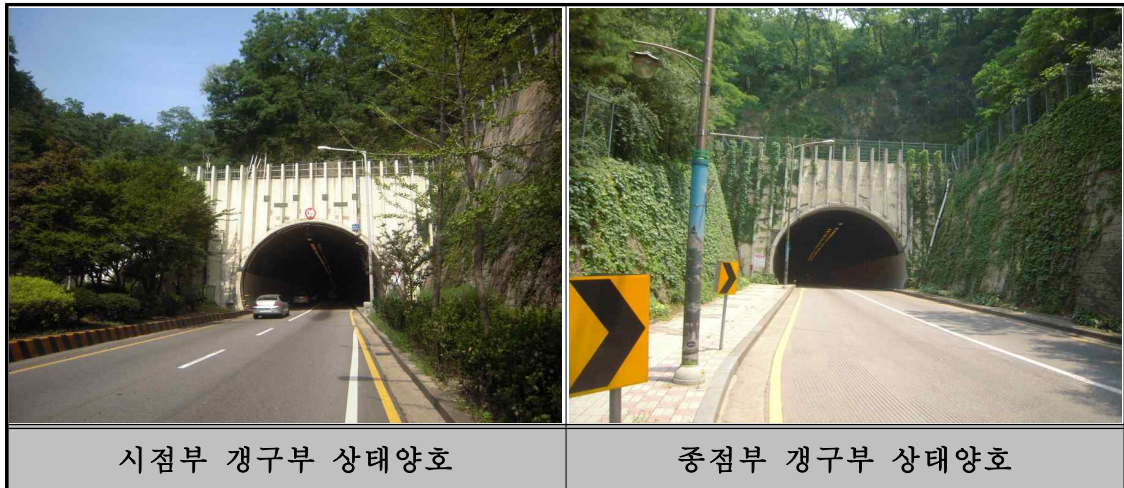
갱구부는 손상이 없는 양호한 상태를 유지하고 있는 것으로 조사되었다.

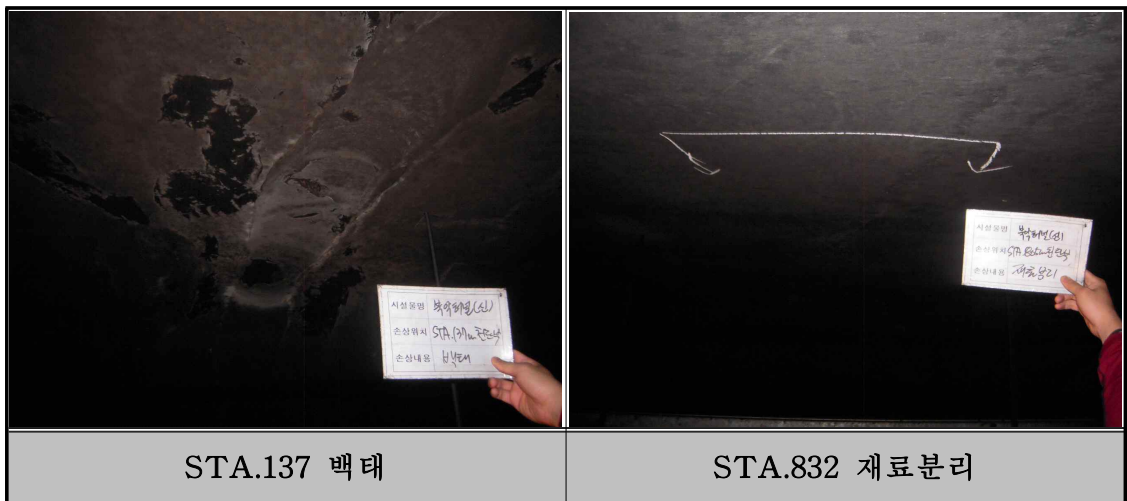
천단부는 전반적으로 양호한 상태이며, 일부 구간에서 표면에 뚜렷한 특정 방향성을 보이지 않는 균열(0.2mm) 및 망상균열, 다짐불량 및 우수유입으로 인한 재료 분리/백태가 조사되었으며 건조수축으로 인한 균열(0.3mm)은 주입보수가 필요한 것으로 조사되었다.

구분	손상내용	손상물량	조치방안
천단부	▶ 균열(0.3mm미만)	18개소/19.5m	지속관찰
	▶ 균열(0.3mm이상)	7개소/17.0m	수지주입
	▶ 콘크리트박락	1개소/0.2m ²	지속관찰
	▶ 망상균열	6개소/59.4m ²	지속관찰
	▶ 백태	13개소/40.4m ²	지속관찰
	▶ 표면처리제들뜸	1개소/4.0m ²	지속관찰
	▶ 콘크리트들뜸	1개소/0.8m ²	지속관찰
	▶ 재료분리/백태	1개소/1.0m ²	지속관찰
	▶ 재료분리	1개소/6.0m ²	지속관찰

- 균열 : 건조수축 및 온도차에 의해 발생한 비구조적 균열

비구조적인 균열(0.2mm)이며 진행성 균열이 아닌 것으로 판단되며 균열(0.3mm)은 내구성 확보를 위하여 주입보수가 필요한 것으로 조사되었다.

망상균열, 백태, 재료분리는 손상이 경미하므로 주의관찰 한다.

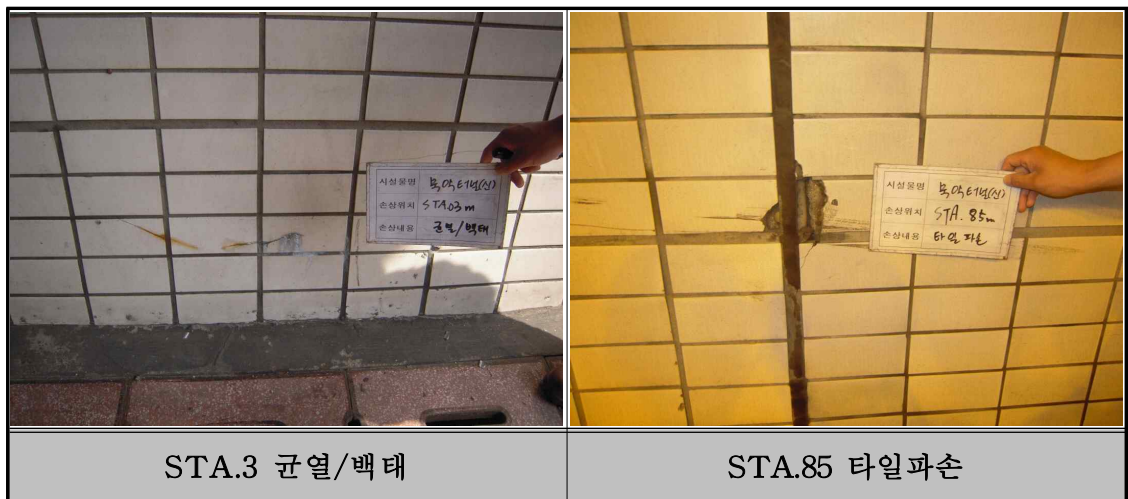
벽체는 전반적으로 양호한 상태이며, 일부구간에서 건조수축으로 인한 균열, 장 기공용으로 인한 타일탈락이 조사되었으나 보수보다는 지속적인 관찰이 필요한 것으로 조사되었다.

구분	손상내용	손상물량	조치방안
벽체	▶ 균열(0.3mm이상)	5개소/5.0m	지속관찰
	▶ 균열/백태(0.3mm미만)	2개소/1.3m	지속관찰
	▶ 균열/백태(0.3mm이상)	1개소/0.2m ²	지속관찰
	▶ 타일탈락	2개소	지속관찰
	▶ 타일파손	23개소	지속관찰

- 균열 : 건조수축 및 온도차에 의해 발생한 비구조적 균열

벽체에 발생된 건조수축으로 인한 균열(0.3mm)은 구조적인 균열이 아닌 것으로 판단되며 보수보다는 지속적인 관찰이 요구된다.

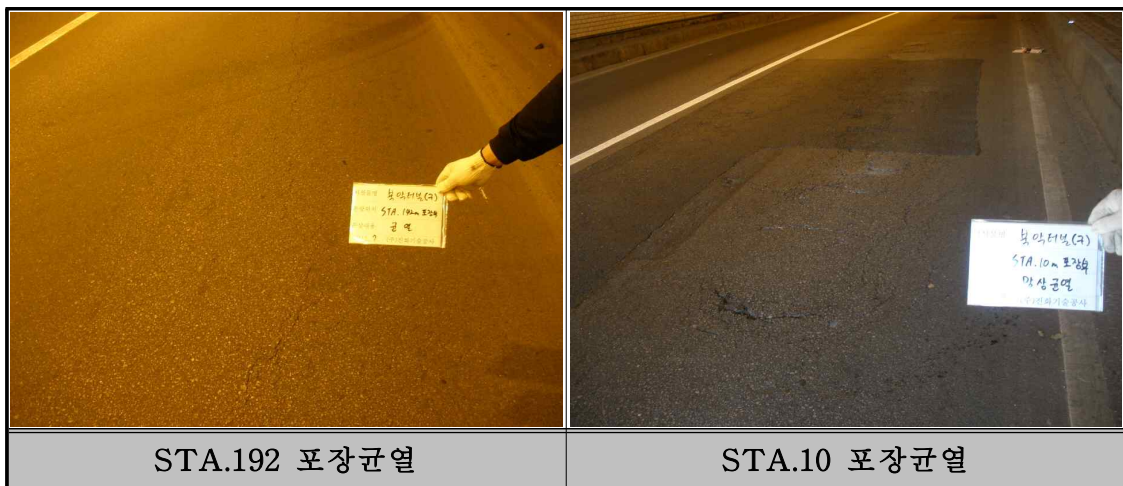
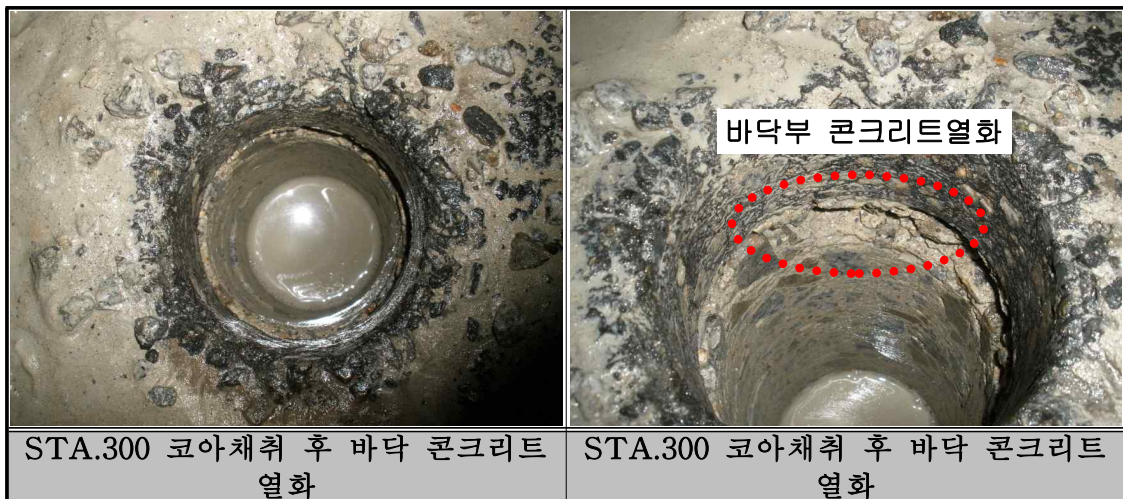
포장부는 아스콘으로 포장되어 있으며, 차량통행으로 인한 포장균열, 망상균열이 조사되어 포장에 대해선 표층 개량 보수가 필요한 것으로 조사되었다.

구분	손상내용	손상물량	조치방안
포장부	▶ 포장균열	2개소/11.0m	표층개량
	▶ 균열	51개소/265.5m	
	▶ 망상균열	22개소/54.9m ²	
	▶ 포장파손	3개소/42.5m ²	
	▶ 굽힘/패임	1개소/6.0m ²

- 포장균열 : 장기공용 및 차량통행에 의한 아스팔트 표면열화

포장부는 장기공용 및 차량통행으로 인한 손상이 발생하였으며 포장 및 바닥콘크리트 열화가 발생하여 보수가 필요한 것으로 판단되며 표층개량 보수는 2012년 개선 공사가 예정되어 있다.

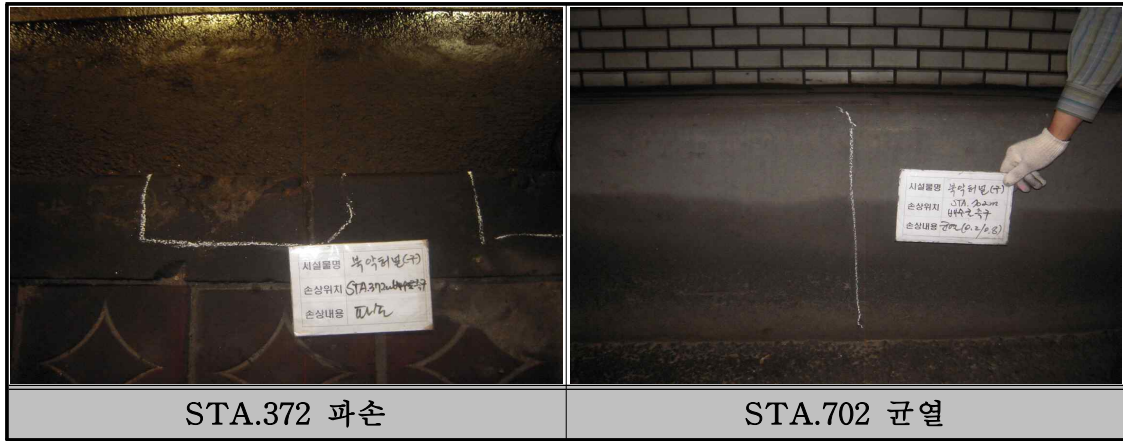
터널내부 배수로는 건조수축으로 인한 균열, 장기공용으로 인한 파손, 배수구덮개 파손 등이 발생하였으며 배수로 손상에 대해선 보수가 필요한 것으로 조사되었다..

구분	손상내용	손상물량	조치방안
배수시설	▶ 균열(0.3mm미만)	17개소/11.0m	재시공
	▶ 균열(0.3mm이상)	2개소/265.5m	
	▶ 배수로측구파손	4개소/0.7㎡	
	▶ 배수로측구열화	2개소/2.3㎡	
	▶ 배수구콘크리트파손	1개소/0.2㎡	
	▶ 배수구덮개파손	2개소

터널내부 배수로는 건조수축으로 인한 균열, 장기공용으로 인한 파손, 배수구덮개 파손 등이 발생하였으며 배수로 손상에 대해선 재시공이 필요하며 2012년 개선공사가 예정되어 있다.

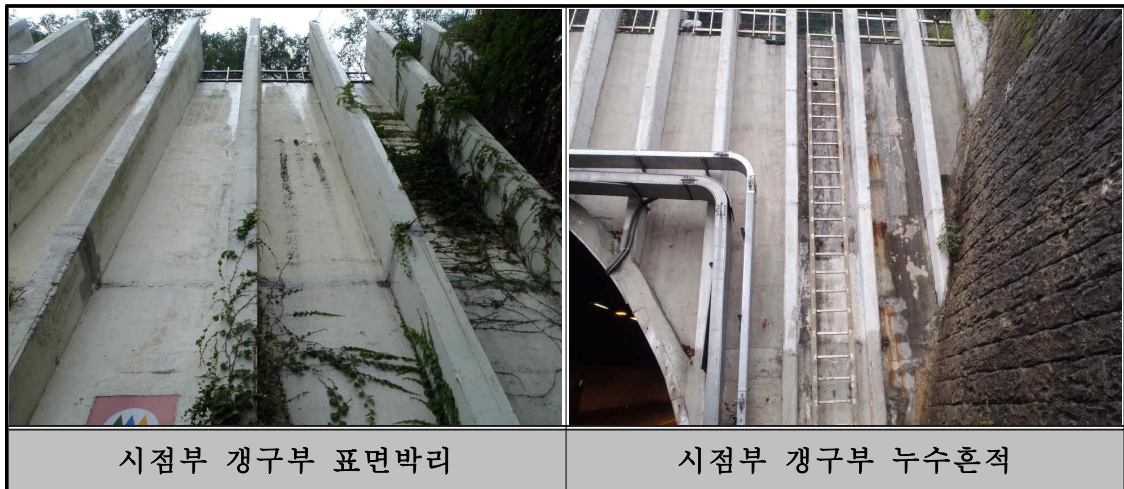
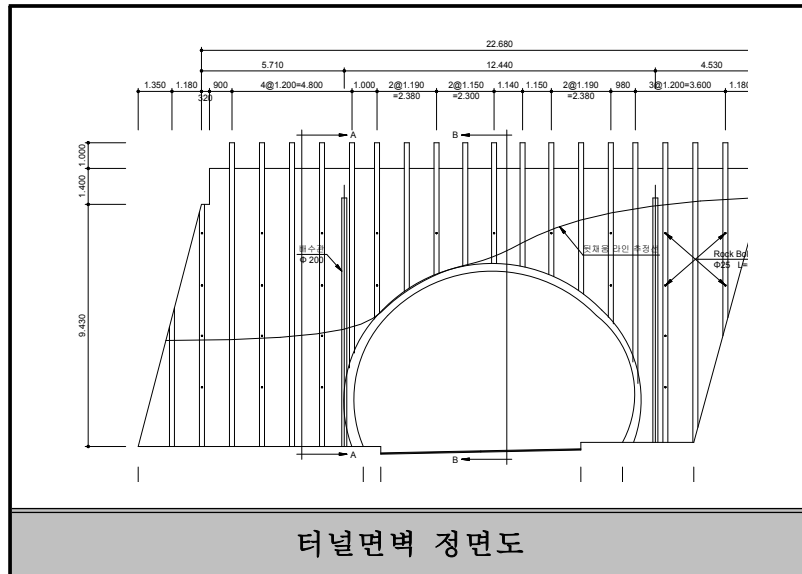
갱구부는 외기노출 및 장기공용으로 인한 표면박리, 누수흔적이 발생하여 보수가 필요하며 보수 후 사용성 및 미관을 고려한 도장보수가 필요한 것으로 판단된다.

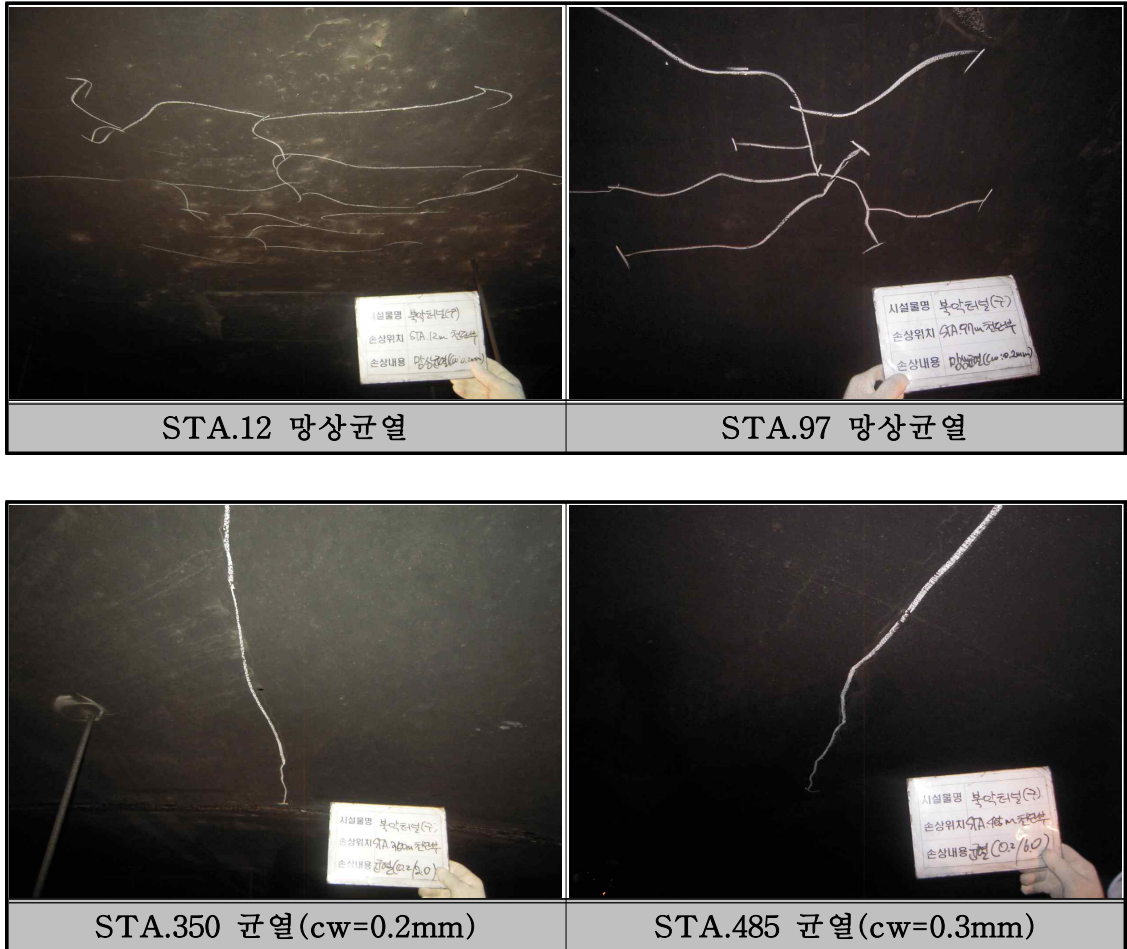
천단부는 전반적으로 양호한 상태이며, 일부 구간에서 건조수축으로 인한 0.3mm 균열이 발생하여 균열에 대해서 보수가 필요하며 망상균열, 백태, 재료분리, 균열/백태는 지속적인 관찰이 요구된다.

구분	손상내용	손상물량	조치방안
천단부	▶ 0.3mm 미만 균열	6개소/25.2m	지속관찰
	▶ 0.3mm 이상 균열	4개소/9.8m	수지주입
	▶ 망상균열	1개소/0.3m ²	지속관찰
	▶ 백태	11개소/11.1m ²	지속관찰
	▶ 누수	3개소/0.7m ²	지속관찰
	▶ 균열/누수	1개소/0.5m ²	지속관찰
	▶ 재료분리	1개소/1.0m ²	지속관찰
	▶ 조인트백태	1개소/0.1m ²	지속관찰
	▶ 콘크리트들뜸	1개소/4.0m ²	지속관찰

- 균열 : 초기건조수축 및 온도차에 의해 발생한 비구조적 균열

건조수축으로 인한 0.3mm균열이 발생하여 균열에 대해서 주입보수가 필요한 것으로 판단된다.

백태, 재료분리, 망상균열은 손상이 경미하므로 주의관찰 한다.

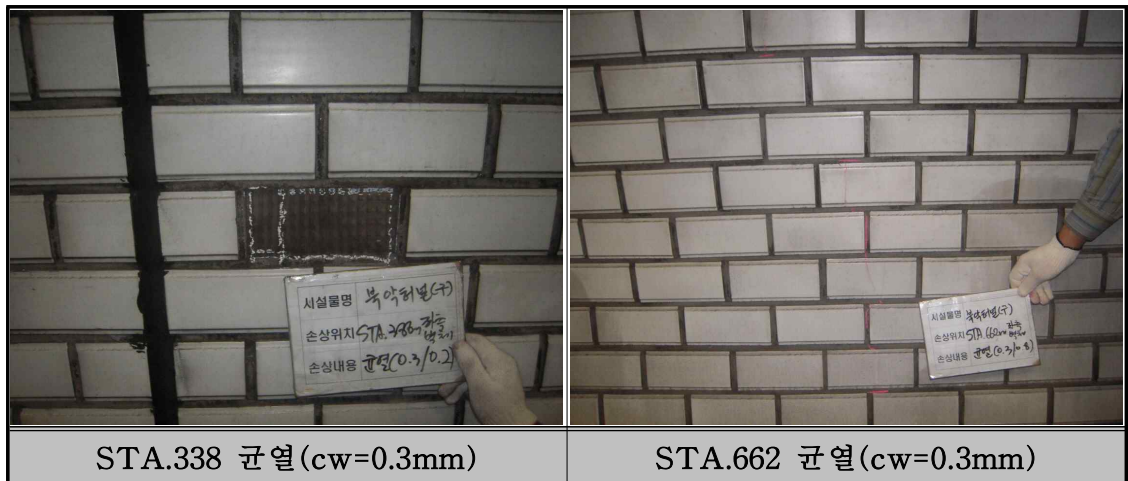
벽체는 전반적으로 양호한 상태이며, 일부구간에서 건조수축으로 인한 균열, 몰탈과손, 우수유입으로 인한 누수/백태가 발생하여 균열에 대해선 주입보수가 필요하며 망상균열, 백태 등은 보수보다는 지속적인 관찰이 필요한 것으로 조사되었다.

구분	손상내용	손상물량	조치방안
벽체	▶ 균열(0.3mm미만)	4개소/5.6m	지속관찰
	▶ 균열(0.3mm이상)	17개소/19.2m	수지주입
	▶ 균열/백태(0.3mm미만)	1개소/1.0m	지속관찰
	▶ 균열/백태(0.3mm이상)	1개소/1.2m	지속관찰
	▶ 타일탈락	5개소	지속관찰
	▶ 타일파손	31개소	지속관찰
	▶ 망상균열	5개소/34.0m ²	지속관찰
	▶ 몰탈파손	1개소/0.1m ²	지속관찰
	▶ 누수	5개소/3.6m ²	지속관찰
	▶ 균열/누수	1개소/1.0m ²	지속관찰
	▶ 망상균열/누수	1개소/0.5m ²	지속관찰
	▶ 백태	8개소/4.4m ²	지속관찰
	▶ 누수/백태	2개소/0.3m ²	지속관찰
	▶ 콘크리트파손	1개소/0.1m ²	지속관찰

- 균열 : 초기건조수축 및 온도차에 의해 발생한 비구조적 균열
- 백태 : 우수유입으로 인한 손상

벽체에 발생된 균열(0.3mm)은 주입보수가 필요한 것으로 조사되었으며 균열(0.2mm)은 보수보다는 지속적인 관찰 한다.

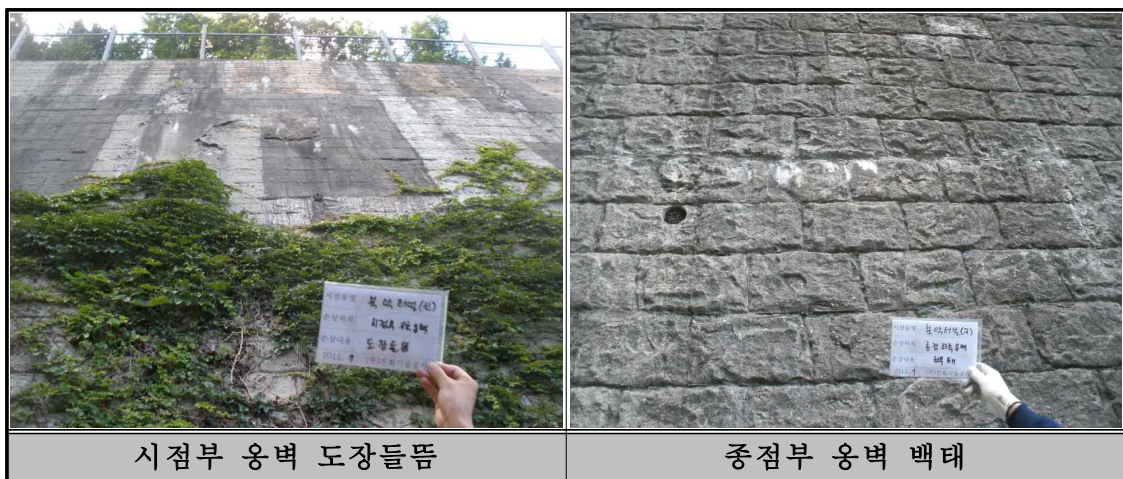
용벽 전면부 건조수축으로 인한 0.2mm 균열 1개소와 장기공용으로 인한 파손 1개소가 조사되었으며 보수보다는 지속적인 관찰이 요구된다.

구분	손상내용	손상물량	조치방안
용벽	▶ 균열(0.3mm미만)	1개소/1.0m	지속관찰
	▶ 누수	2개소/4.0㎡	지속관찰
	▶ 파손	1개소/0.5㎡	지속관찰
	▶ 도장들뜸	1개소/6.0㎡	지속관찰
	▶ 균열/백태	1개소/1.0m	지속관찰
	▶ 백태	15개소/78.6㎡	지속관찰

- 용벽 균열 : 초기건조수축 및 온도차에 의해 발생한 비구조적 균열

벽체에 발생된 균열은 콘크리트 타설 후 거푸집 제거 시 발생하는 초기균열, 온도 및 건조수축에 의한 균열로 판단되며, 파손, 도장들뜸은 경미하므로 주의관찰 한다.

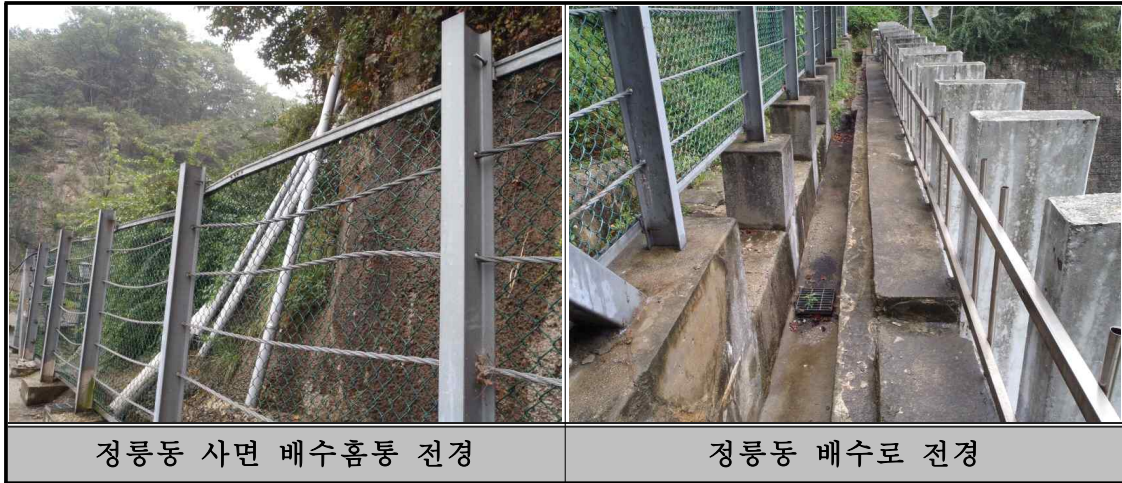
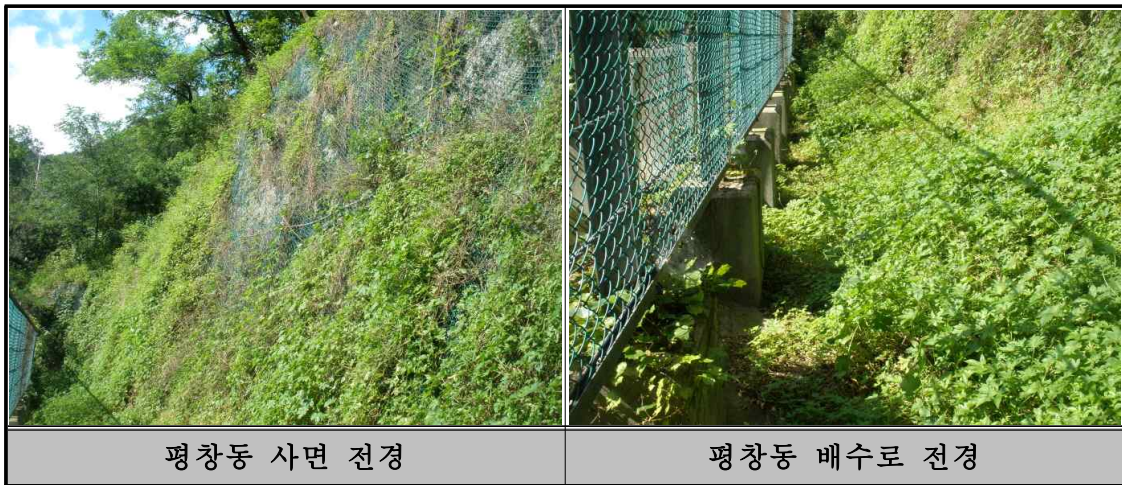
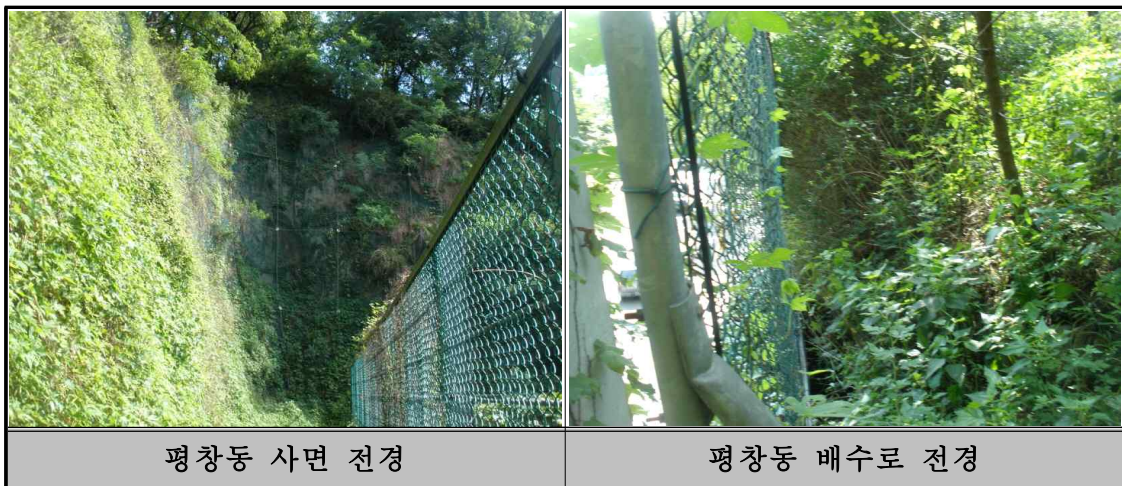
구분	손상내용	손상물량	조치방안
비탈면 (주변사면)	▶ 유출수	-	사면보호 및 배수로확대, 연장

배수로 단면도	터널 면벽 측면도
정릉동 사면 유출수	정릉동 사면 유출수

- 비탈면(주변사면) : 유출수로 인한 상부 배수로 손상

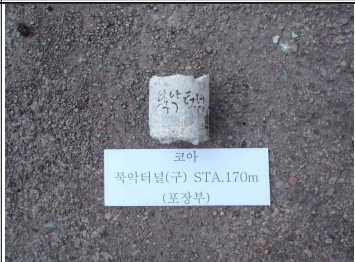
<ul style="list-style-type: none"> 채취직경 : 100mm 채취길이 : 100mm 구체내 공극 미소 	대체로 건진
