북악터널등 13개소 정밀점검용역 당 현 천 2 복 개 보고서

2011. 9.

서울특별시 북부도로사업소

(주) 진 화 기 술 공 사

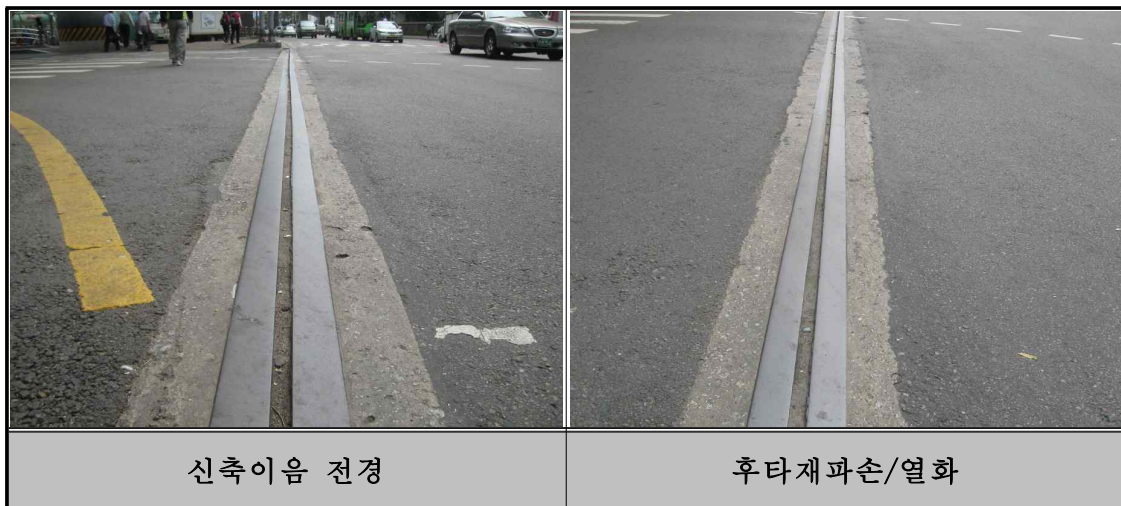
(3) 손상사진

포장은 아스콘으로 포장되어 있으며, 손상이 없는 양호한 상태로 조사되었으며 신축이음은 후타재파손/열화 등이 조사되었다.

구분	손상내용	손상물량	조치방안
포장부 및 신축이음	▶ 후타재파손/열화	1개소/6.0m ²	지속관찰

차량통행으로 인한 신축이음 후타재파손/열화가 발생하여 보수보다는 지속적인 관찰이 필요한 것으로 확인되었다.

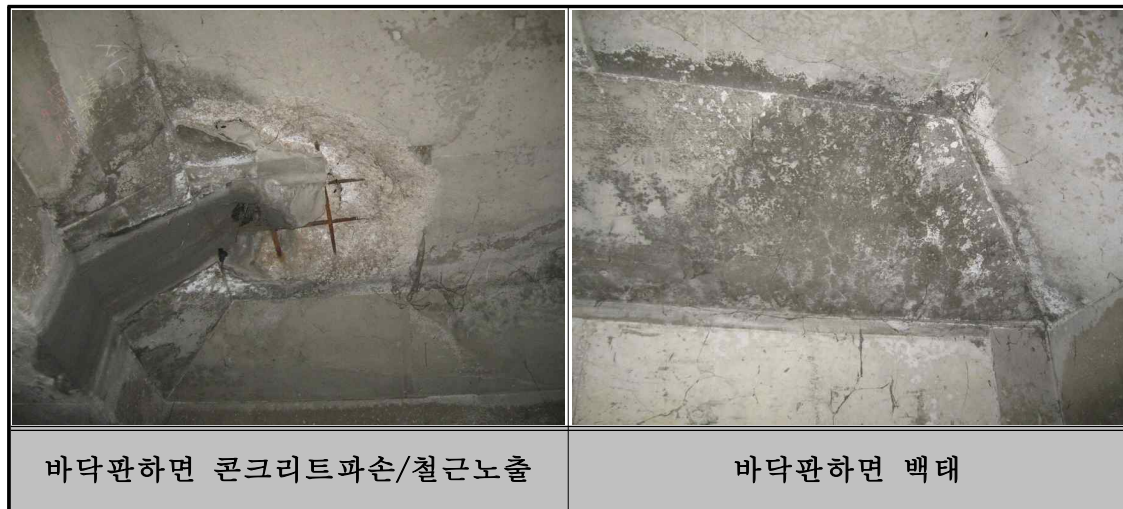
(3) 손상사진

슬래브하면은 균열, 백태, 콘크리트파손/철근노출, 망상균열 등이 조사되다.

구분	손상내용	손상물량	조치방안
슬래브하면	▶ 균열(0.3mm미만)	1개소/1.0m	지속관찰
	▶ 백태	18개소/112.0m ²	표면처리
	▶ 누수혼적/백태	2개소/10.5m ²	지속관찰
	▶ 누수/백태	2개소/2.5m ²	지속관찰
	▶ 콘크리트파손/철근노출	1개소/4.0m ²	철근방청
	▶ 망상균열	1개소/2.5m ²	지속관찰
	▶ 재료분리	2개소/2.0m ²	지속관찰
	▶ 누수혼적	1개소/0.5m ²	지속관찰

피복부족으로 인한 콘크리트파손/철근노출이 발생하여 보수가 필요하며 누수/백태, 망상균열, 재료분리 등은 보수보다는 지속적인 관찰이 필요한 것으로 확인되었다.

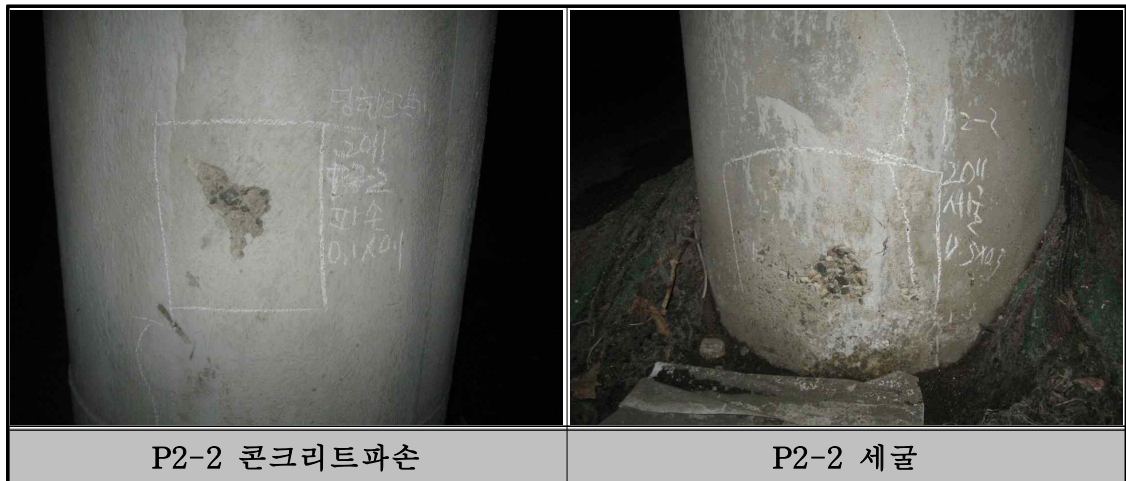
③ 손상사진

기둥은 균열, 파손, 세굴 등이 조사되었다. 손상에 대해선 적절한 보수가 필요하다.

구분	손상내용	손상물량	조치방안
기둥	▶ 파손	3개소/0.5m ²	단면보수
	▶ 균열(0.3mm미만)	1개소/1.0m	지속관찰
	▶ 세굴	1개소/0.5m ²	단면보수

세굴, 파손 등이 보수가 필요한 것으로 확인되었으며, 균열 등은 손상이 경미하므로 지속적인 관찰이 필요하다.

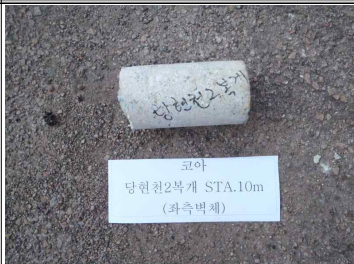
구 분	설계기준 강도(MPa)	측정강도 (MPa)	설계기준강도와 의 백분율(%)	비 고
벽체, STA.10	21.0	18.0	85.7

<ul style="list-style-type: none"> 채취직경 : 100mm 채취길이 : 150mm 구체내 공극 미소 	대체로 건전
