북악터널등 13개소 정밀점검용역 우이천2복개 보고서

2011. 9.

서울특별시 북부도로사업소

(주)진화기술공사

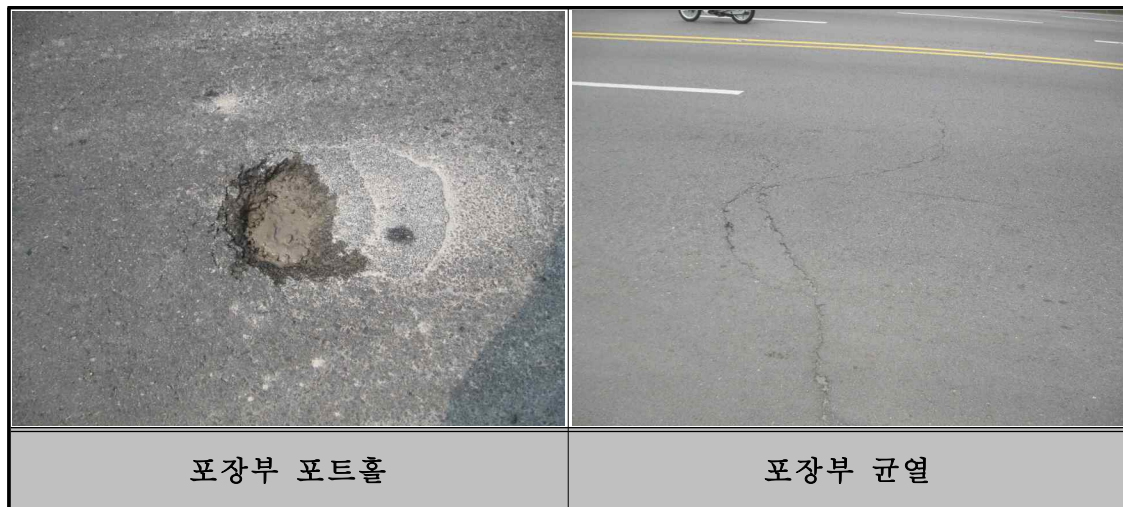
포장은 아스콘으로 포장되어 있으며, 포장균열, 소성변형, 포트홀, 포장패임 등이 손상이 발생하였다.

포장부 망상균열

차량통행으로 인한 균열이 발생하여 보수가 필요하며 망상균열, 균열 등은 보수 보다는 지속적인 관찰이 필요한 것으로 확인되었다.

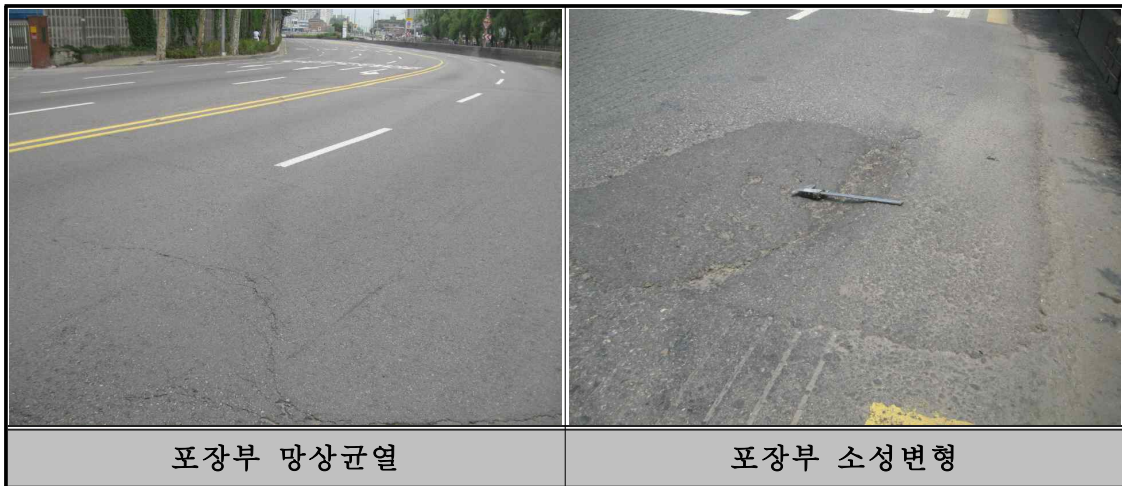
포장부 소성변형

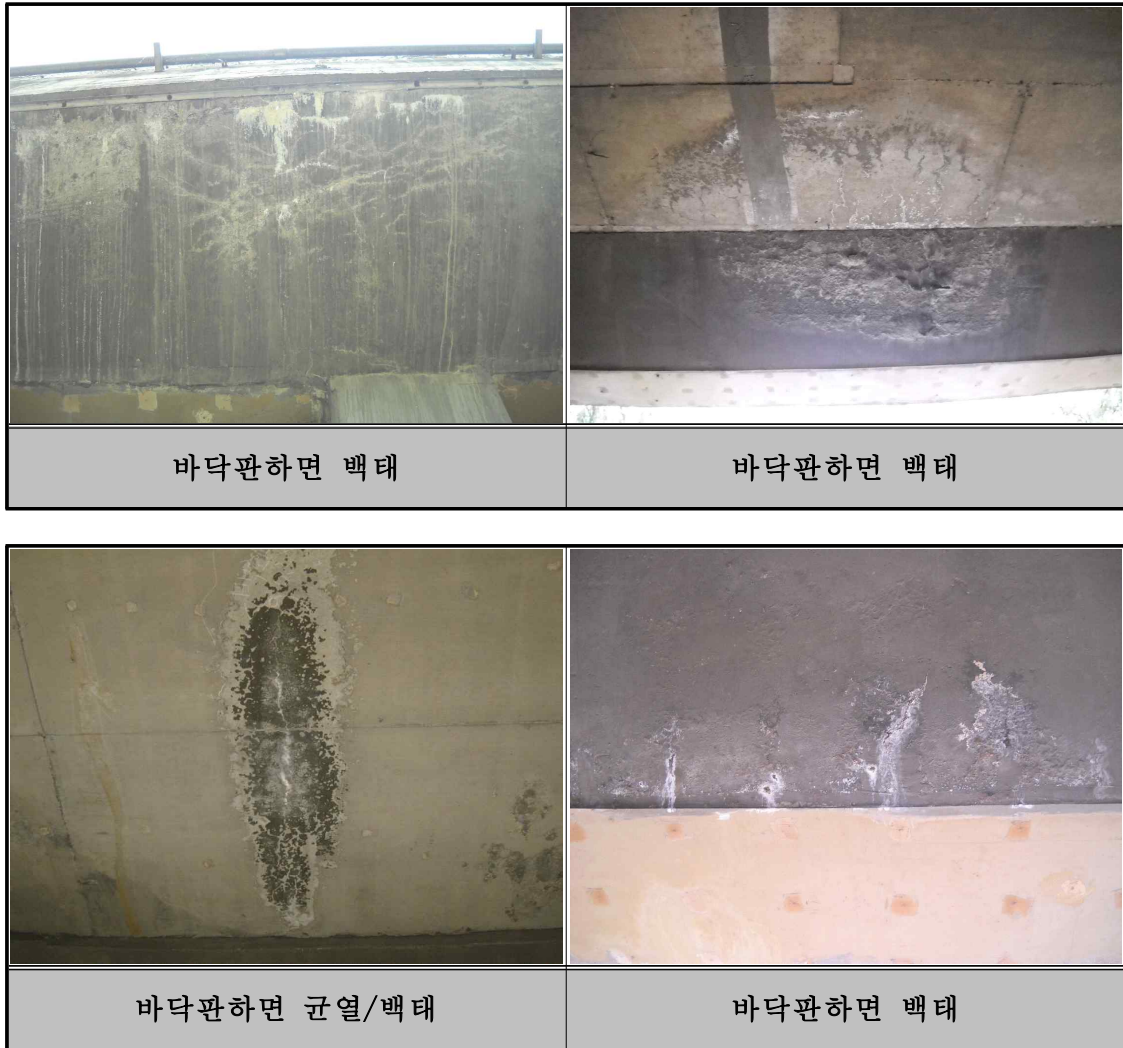
슬래브하면은 균열, 철근노출, 콘크리트파손, 누수/백태 등이 조사되었으며, 손상에 대해선 적절한 보수 필요한 것으로 확인되었다.

구분	손상내용	손상물량	조치방안
슬래브하면	▶ 균열(0.3mm미만)	38개소/63.7m	지속관찰
	▶ 균열(0.3mm이상)	29개소/92.0m	수지주입
	▶ 균열/백태	27개소/68.8m	표면처리
	▶ 박락	5개소/10.1m ²	지속관찰
	▶ 망상균열	3개소/18.3m ²	지속관찰
	▶ 조인트부 파손/철근노출	2개소/6.5m ²	철근방청
	▶ 재료분리	8개소/9.4m ²	지속관찰
	▶ 망상균열/백태	1개소/9.0m ²	지속관찰
	▶ 들뜸	10개소/33.5m ²	지속관찰
	▶ 조인트부 누수/백태	1개소/0.1m ²	지속관찰
	▶ 파손	6개소/4.4m ²	지속관찰
	▶ 백태	57개소/91.1m ²	지속관찰
	▶ 조인트부 균열/백태	1개소/2.0m	지속관찰
	▶ 마감재탈락	2개소/6.3m ²	지속관찰
	▶ 누수	1개소/1.8m ²	지속관찰
	▶ 배수구주변백태	4개소/2.5m ²	지속관찰

건조수축으로 인한 균열이 발생하여 보수가 필요하며 망상균열/백태, 재료분리, 마감재탈락 등은 보수보다는 지속적인 관찰이 필요한 것으로 확인되었다.

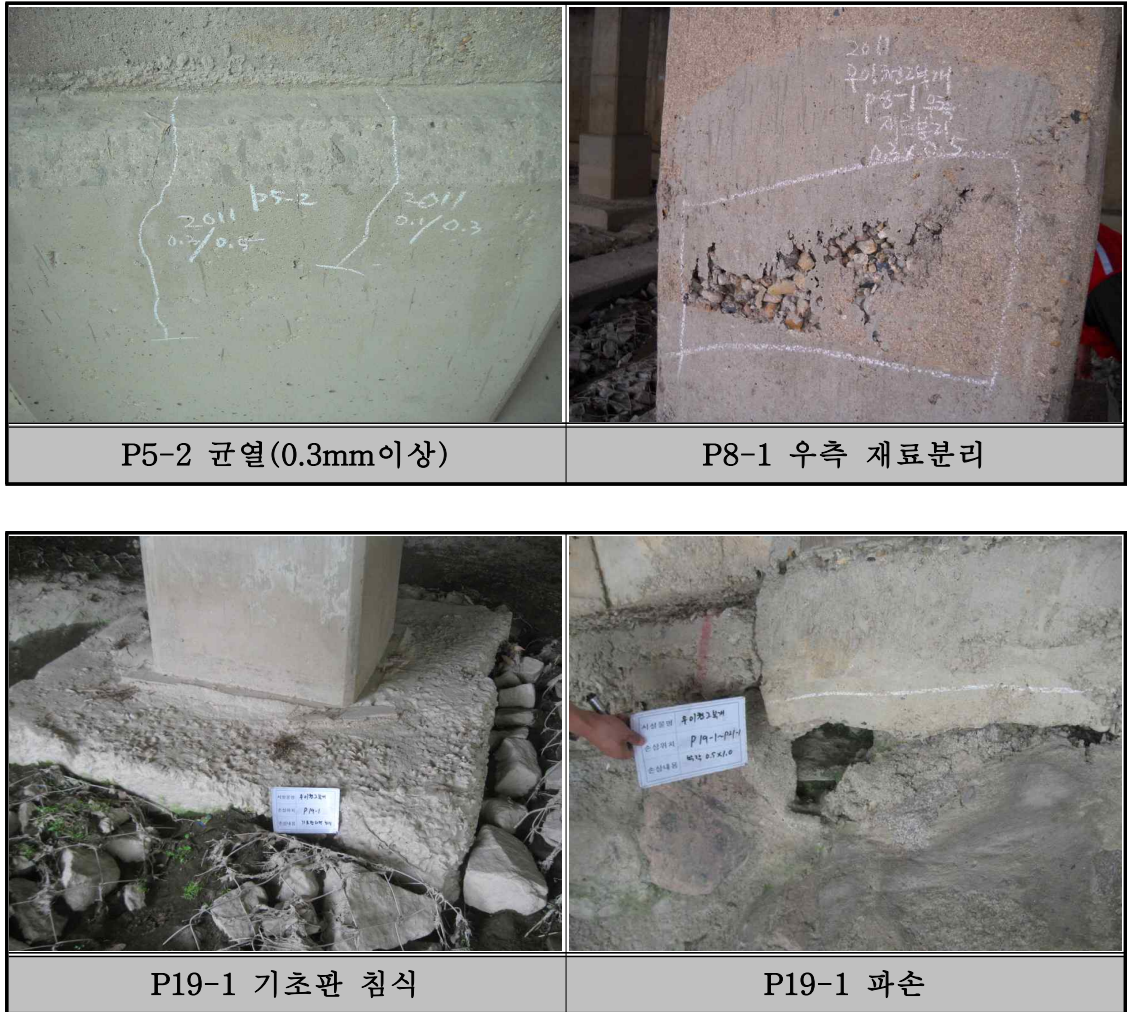
교각은 균열, 파손, 재료분리, 백태, 세굴 등이 조사되었다. 손상에 대해선 적절한 보수가 필요하다.

구분	손상내용	손상물량	조치방안
교각	▶ 균열(0.3mm미만)	48개소/17.8m	지속관찰
	▶ 균열(0.3mm이상)	16개소/10.1m	수지주입
	▶ 균열/백태	2개소/2.0m	지속관찰
	▶ 파손	22개소/14.4m ²	단면보수
	▶ 재료분리	10개소/5.9m ²	지속관찰
	▶ 배부름	12개소/8.9m ²	지속관찰
	▶ 백태	18개소/4.6m ²	지속관찰
	▶ 침식	10개소/9.3m ²	단면보수
	▶ 세굴	5개소/3.2m ²	단면보수
	▶ 들뜸	2개소/0.4m ²	지속관찰
	▶ 시공불량	1개소/0.1m ²	지속관찰
	▶ 열화/들뜸	7개소/9.8m ²	지속관찰

균열, 파손, 재료분리, 백태, 세굴 등이 내구성 확보를 위해 보수가 필요한 것으로 조사되었다.

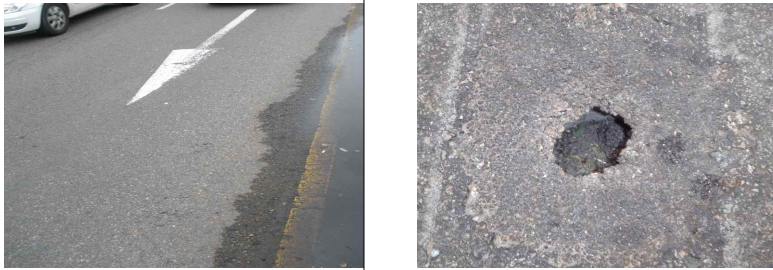
구 분	검 토 내 용	비 고
현 황	<p>- 포장면 하부에 있는 콘크리트에 백태현상 발생</p>

문제점	<p>- 현재까지는 콘크리트에 백태현상만 발생한 상태이나 이러한 현상이 장기적으로 진행될 경우에는 콘크리트 열화현상에 의한 철근부식과 내구성 저하로 구조물 수명 단축 예상</p>	
원 인 분 석	<p>- 포장면 상부의 노면수가 현지형상 바로 배수되지 않고 콘크리트 상부에 장기간 체수되어 방수층이 제 역할을 못하게 됨으로써 콘크리트에 침투하여 콘크리트에 백태발생</p> <p>- 제설용 염화물이 슬래브를 열화시키므로 침투수를 슬래브 표면에 체류하지 않게 하여야 한다.</p> <p>- 포장체 내부로 침투한 우수의 신속한 배제가 어려우므로 침투수의 체류 등의 원인에 의하여 포트홀이 발생한다.</p>	
대 책	<p>① 노면수 침투를 억제하는 방안</p> <p>② 침투된 노면수를 바로 배수하는 방안이 있으며 현장여건상 노면수 침투를 억제하는 방안은 적용하기 곤란하므로 침투된 노면수를 바로 배수할 수 있도록 유도 배수관을 설치하는 것이 바람직할 것으로 사료됨</p>

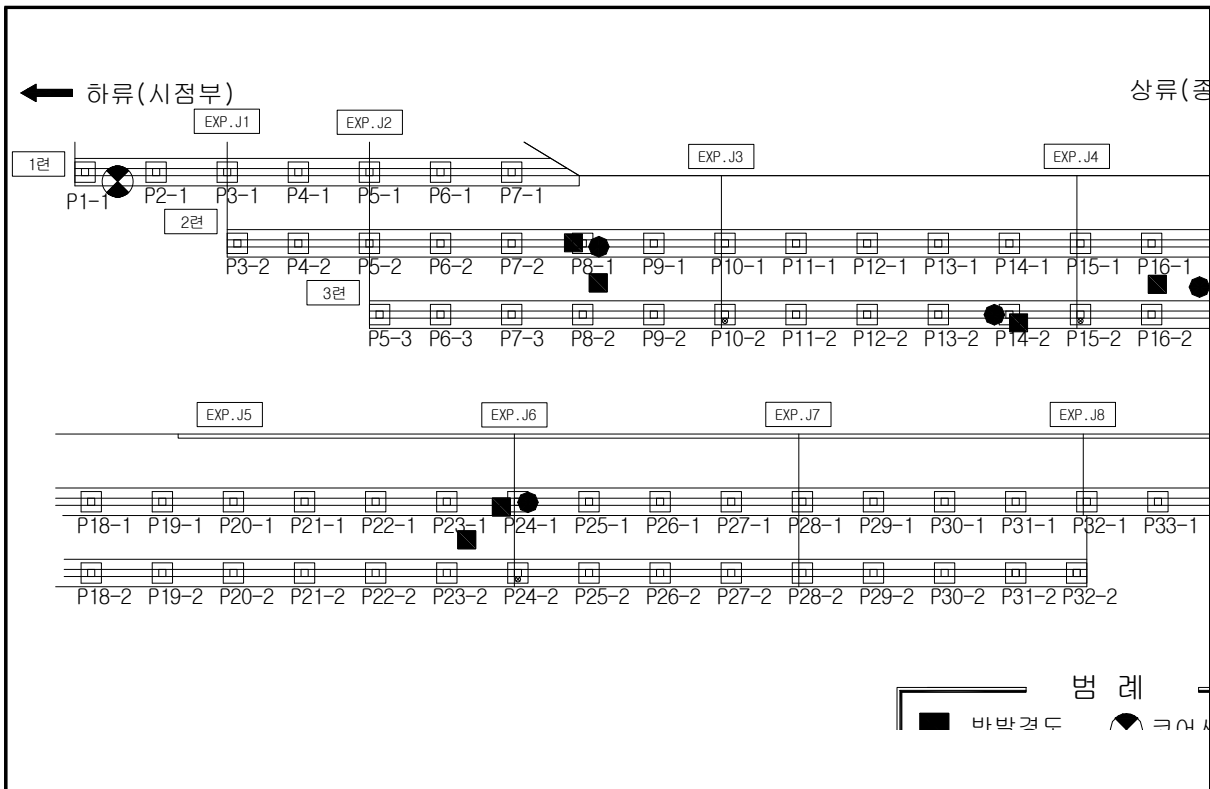
【그림 3.1】 내구성조사 위치도

콘크리트 강도조사는 바닥판하면 3개소 교각 3개소에서 반발경도를 실시하였으며, 시험결과 모든 부재에서 설계기준강도(21.0MPa)를 상회하고 있는 것으로 평가되었다.

탄산화시험 결과, 모든 부재에서 탄산화 잔여 깊이가 30mm이상으로 측정되어 탄산화에 의한 철근 부식발생 우려가 없는 a등급으로 조사되었으며, 탄산화깊이는 8.7~10.3mm로 측정위치별 탄산화 진행 깊이에 다소 차이가 있으나 모든 결과가 측정위치에서의 최소피복두께(50mm)에 미치지 않는 것으로 측정되었다. 철근까지의 탄산화 도달시간은 전구간 100년이상으로 전반적으로 양호한 것으로 평가되었다.
