북악터널등 13개소 정밀점검용역 상계지하차도 보고서

2011. 9.

서울특별시 북부도로사업소

(주) 진 화 기 술 공 사

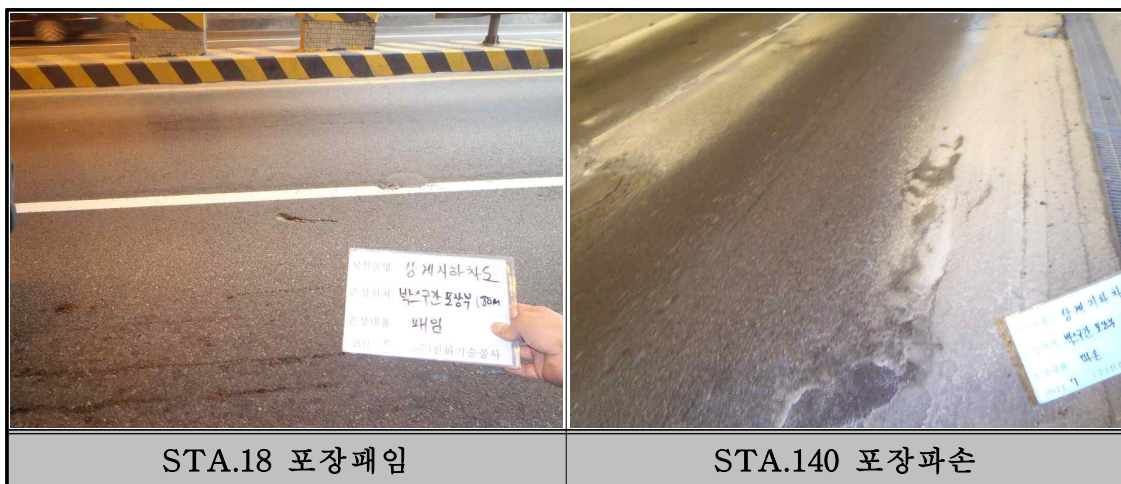
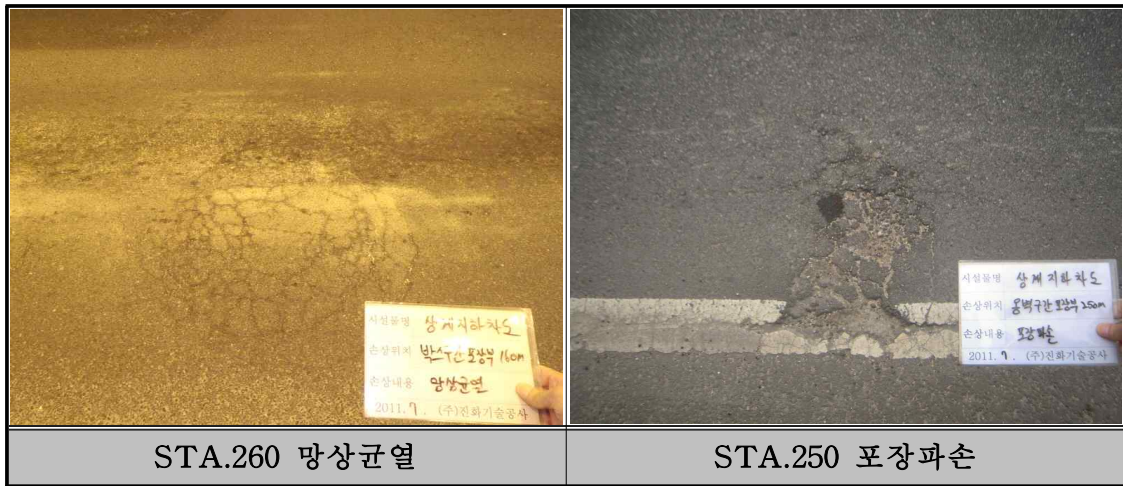
포장은 아스콘으로 포장되어 있으며, 균열이 발생된 상태이며, 일부구간에서 망상 균열, 포장파손, 포장패임, 포트홀 등이 조사되었다.

- 포장균열 : 차량주행에 따른 아스팔트 표면열화
- 포장파손 : 장기공용에 따른 아스팔트 표면열화

포장균열은 차량주행에서 발생되었으며, 포장균열은 실링보수가 필요하며, 포장파손은 장기공용에 따른 아스팔트 혼합물의 열화에 기인한 손상이므로 부분적인(소파보수) 포장보수가 필요하다.

| 구분 | 손상내용 | 손상물량 | 조치방안 |
|---|---|---|---|
| 포장부 | ▶ 포장균열 | 12개소/65.0m | 실링보수 |

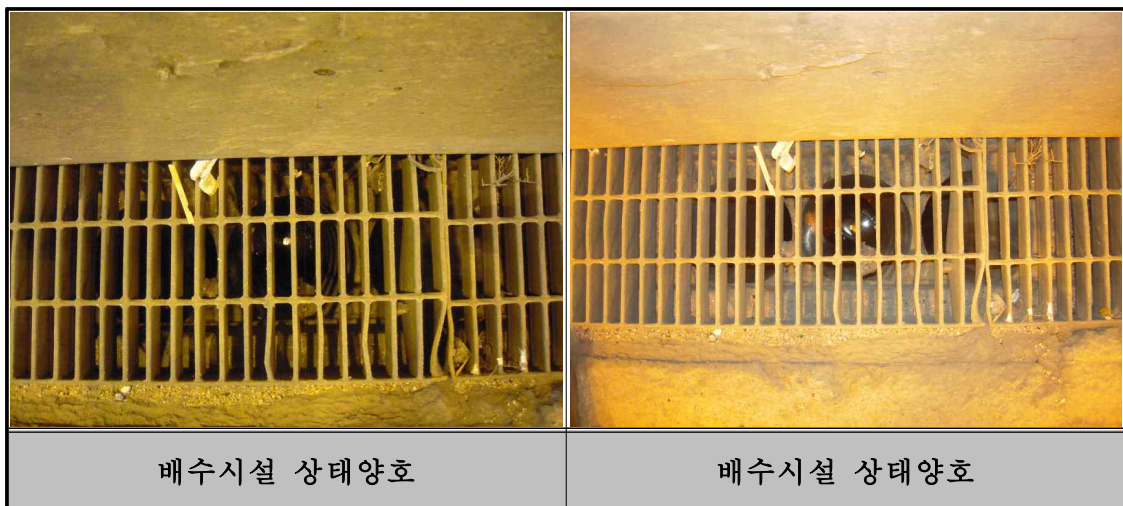
배수시설은 손상이 없는 양호한 상태를 유지하고 있는 것으로 조사되었다.

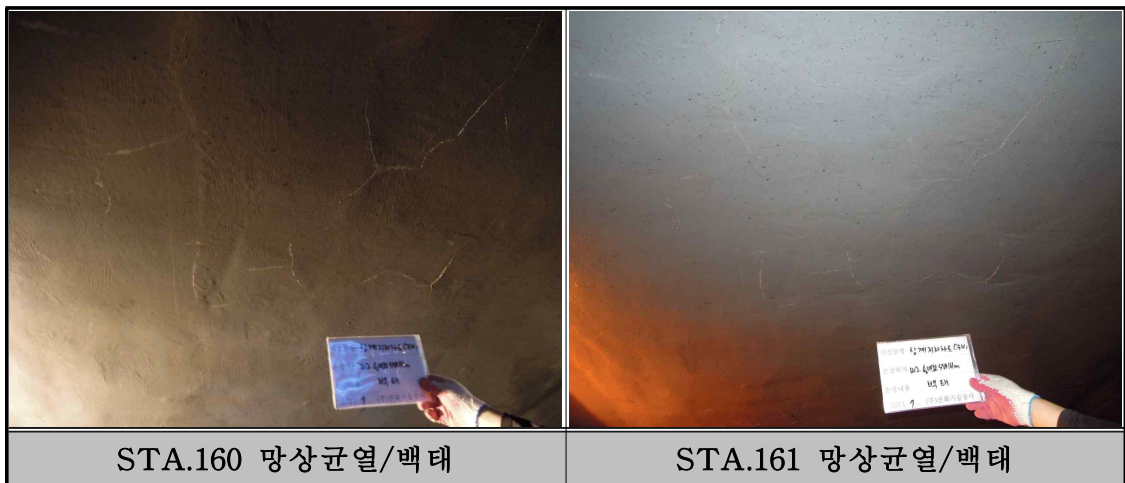
슬래브는 망상균열/백태 등이 발생하였으며, 손상에 대해선 보수보다는 지속적인 관찰이 필요한 것으로 조사되었다.

- 망상균열/백태 : 초기건조수축 및 온도차에 의해 발생한 비구조적 균열

망상균열/백태는 성상이 연속성이 없고, 길이가 짧으며, 방향성이 불규칙한 상태로 시공 시 초기 경화 및 건조수축 등에 의한 균열로 판단되며, 기 점검 시와 동일한 상태의 비진행성 균열로 확인되었다.

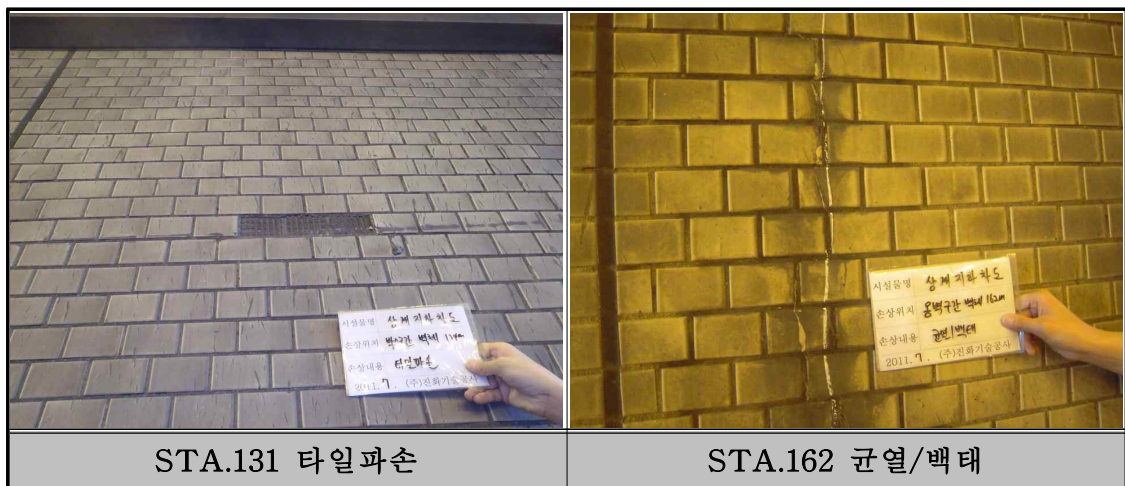
BOX 내부 벽체는 일부 구간에서 0.3mm이상 균열(3개소)이 조사되었다. 타일파손, 백태, 연석파손 등이 손상은 지속적인 관찰이 필요하다.

- 균열 : 초기건조수축 및 온도차에 의해 발생한 비구조적 균열

0.3mm 균열은 균열의 성상이 연속성이 없고, 길이가 짧으며, 방향성이 불규칙한 상태로 시공 시 초기 경화 및 건조수축 등에 의한 균열로 판단되며, 기 점검 시와 동일한 상태의 비진행성 균열로 확인되었다.

| 구분 | 손상 내용 | 손상 물량 | 조치방안 |
|---|---|---|---|
| | ▶ 0.3mm이상 균열 | 3개소/17.5m | 수지주입 |

타일파손, 백태, 연석파손은 손상이 경미하므로 주의관찰 한다.

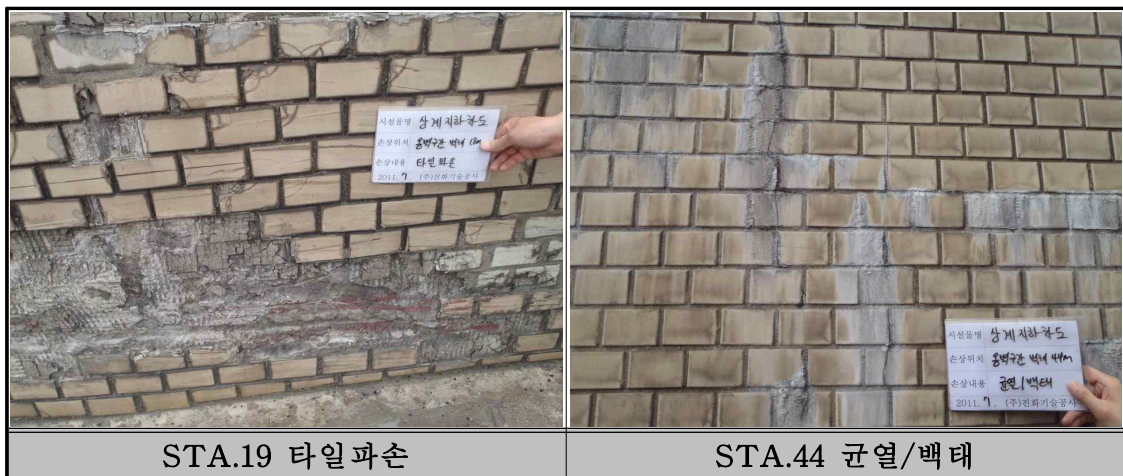
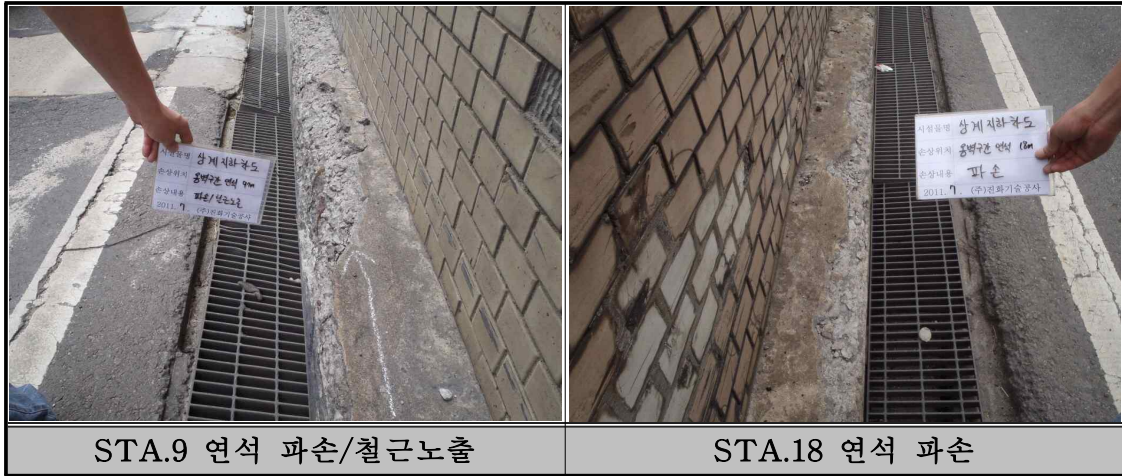
용벽 전면부 0.2mm 균열 6개소와 타일파손 37개소 조사되었으며, 연석파손/철근노출, 누수/백태가 조사되었다.

- 용벽 전면 균열 : 초기건조수축 및 온도차에 의해 발생한 비구조적 균열
- 파손/철근노출 : 파손/철근노출은 차량충돌에 의한 손상

용벽 파손/철근노출은 차량충돌에 파손된 것으로 확인되었다. 손상 원인은 차량충돌에 의한 손상이며 철근방청이 요구된다.

용벽에 발생된 균열은 콘크리트 타설 후 거푸집 제거 시 발생하는 초기균열, 온도 및 건조수축에 의한 균열로 판단되며, 손상의 정도가 경미하므로 주의관찰이 필요하며 또한 누수/백태, 타일파손은 외기노출 의한 손상이므로, 지속적인 관찰이 요구된다.

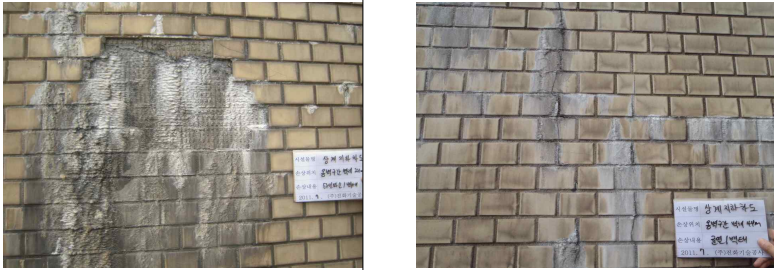
| 구 분 | 검 토 내 용 | 비 고 |
|---|---|---|
| 현 황 | <p>- 지하차도에 설치된 타일이 탈락되는 현상 발생</p> | |
| 문제점 | <p>- 콘크리트 백태등으로 인한 열화현상 가중</p> <p>- 콘크리트 내구성 저하</p> <p>- 접착제 내구성 저하</p> | |
| 원 인 분 석 | <p>- 터널내 누수로 인한 콘크리트 백태 등 열화</p> | |

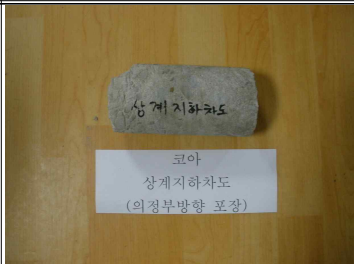
| 채취위치 | 코어사진 | 외관상태 | 평가 |
|---|---|---|---|
| 포장 STA. 40 | | <ul style="list-style-type: none"> 채취직경 : 100mm 채취길이 : 150mm 구체내 공극 미소 | 대체로 건전 |

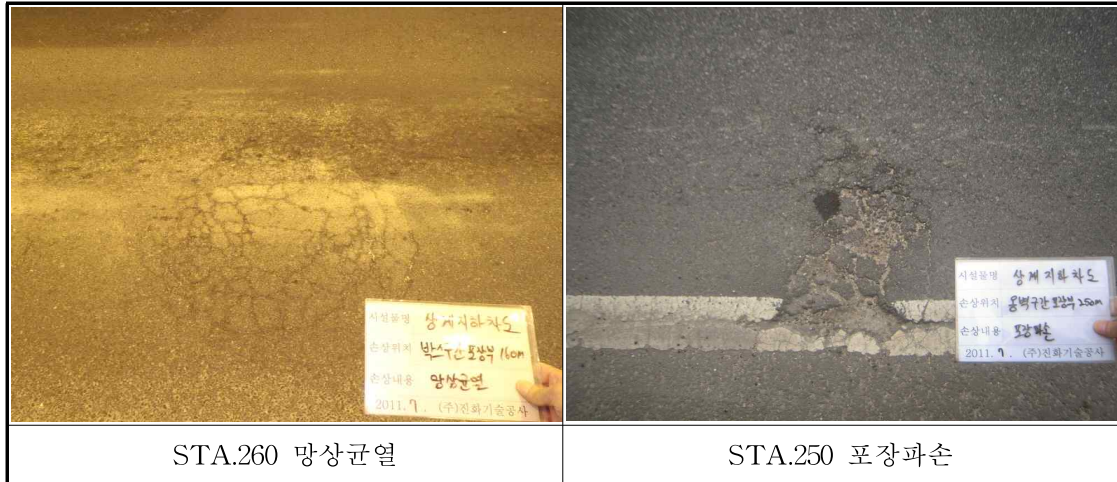
(1) 포장균열 중점 유지관리부

외관조사 시 손상부위에 향후 진행여부를 확인 할 수 있도록 점검일시, 손상현황 (시·중점)을 유성펜이나 분필 등으로 표기하였다.
