# 북악터널등 13개소 정밀점검용역 녹천지하차도 보고서

2011. 9.

서울특별시 북부도로사업소

(주)진화기술공사

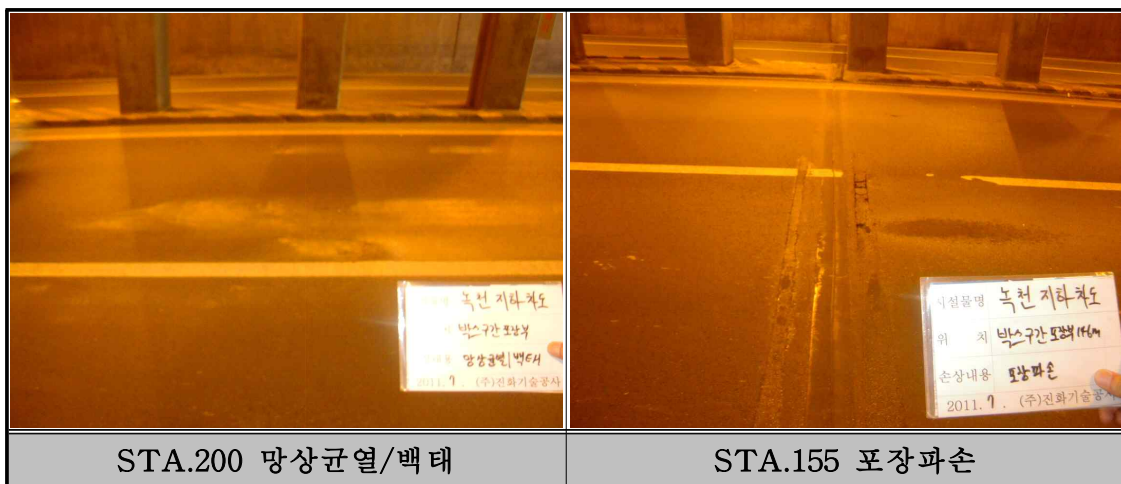
포장은 아스콘으로 포장되어 있으며, 균열이 발생된 상태이며, 일부구간에서 망상 균열/백태, 포장파손, 포장패임 등이 조사되었다.

- 포장균열 : 차량주행에 따른 아스팔트 표면열화

포장균열은 차량주행에서 발생되었으며, 손상에 대해선 보수보다는 지속적인 관찰이 요구된다.

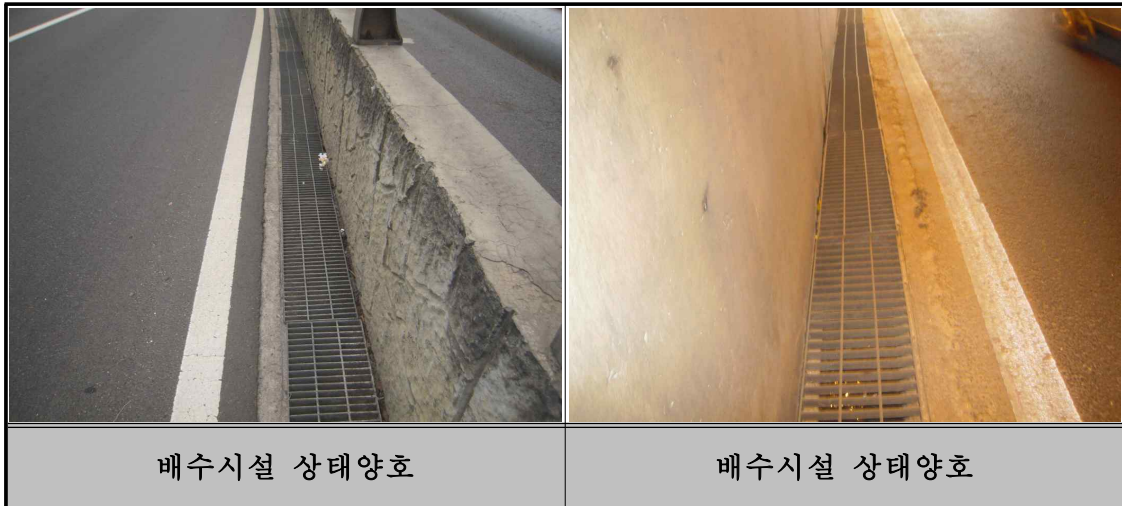
배수시설은 손상이 없는 양호한 상태를 유지하고 있는 것으로 조사되었다.

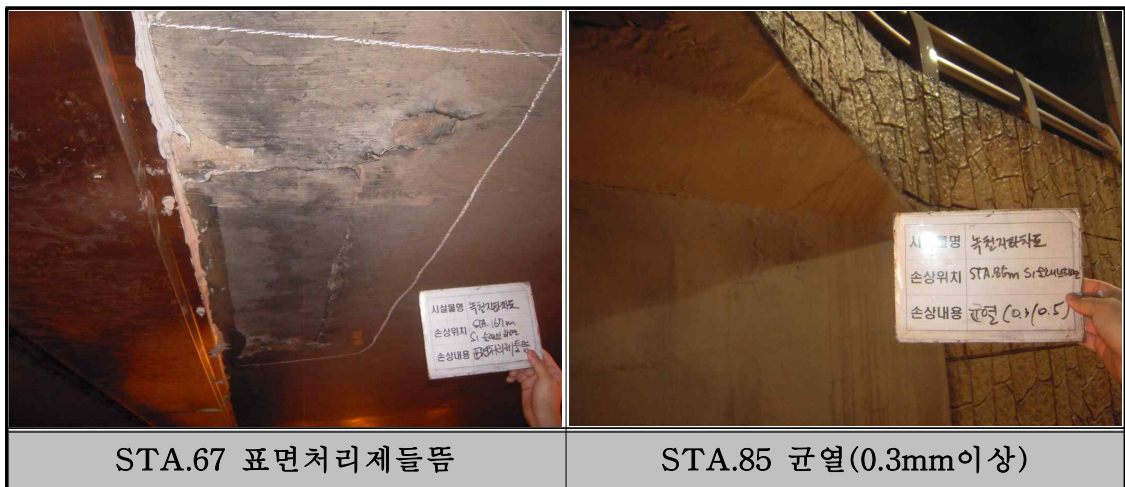
슬래브는 표면처리제들뜸, 콘크리트들뜸, 균열(0.3mm이상) 등이 발생하였으며, 손상에 대해선 보수가 필요한 것으로 조사되었다.

- 균열 : 초기건조수축 및 온도차에 의해 발생한 비구조적 균열

균열은 성상이 연속성이 없고, 길이가 짧으며, 방향성이 불규칙한 상태로 시공 시 초기 경화 및 건조수축 등에 의한 균열로 판단되며, 기 점검 시와 동일한 상태의 비진행성 균열로 확인되었다.

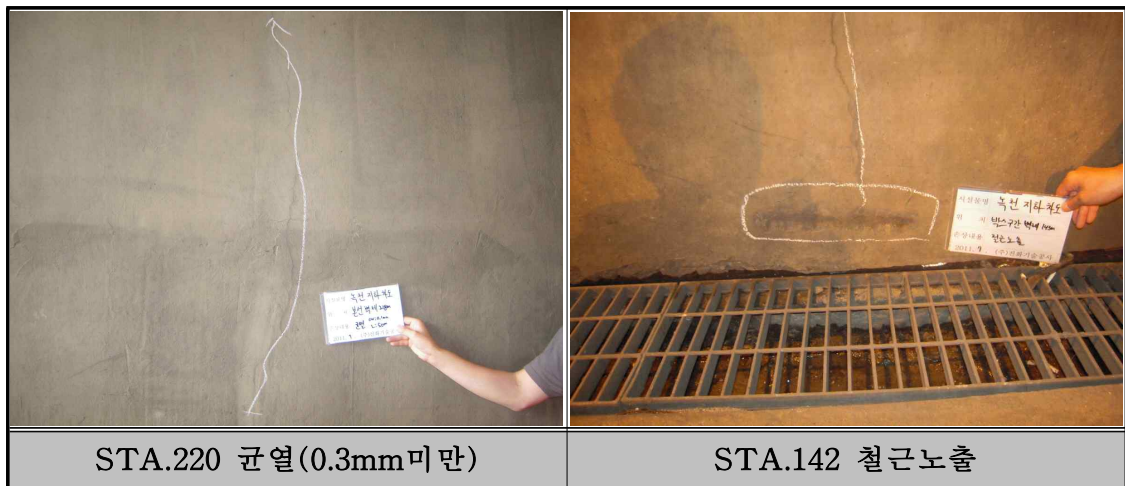
BOX 내부 벽체는 일부 구간에서 0.3mm미만 균열(8개소)이 조사되었다. 백태, 누수, 표면처리제박리, 긁힘 등이 손상은 지속적인 관찰이 필요하다.

- 균열 : 초기건조수축 및 온도차에 의해 발생한 비구조적 균열

0.2mm 균열은 균열의 성상이 연속성이 없고, 길이가 짧으며, 방향성이 불규칙한 상태로 시공 시 초기 경화 및 건조수축 등에 의한 균열로 판단되며, 기 점검 시와 동일한 상태의 비진행성 균열로 확인되었다.

균열/백태, 표면처리제들뜸, 파손, 굽힘은 손상이 경미하므로 주의관찰 한다.

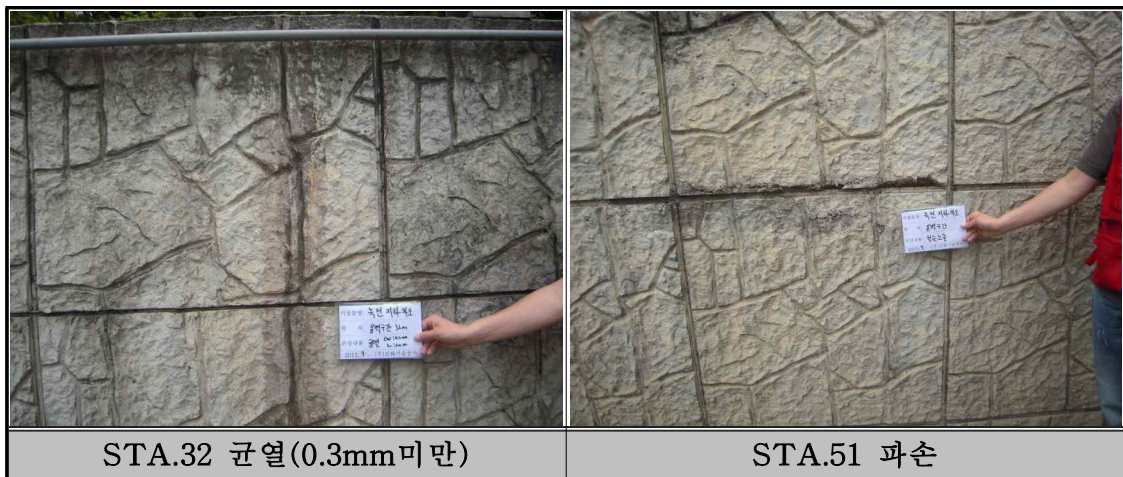
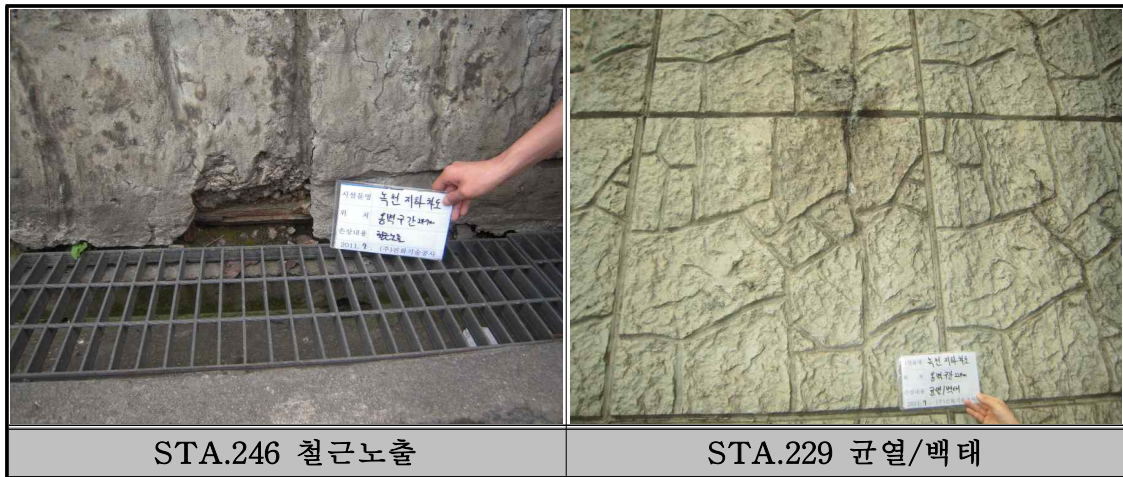
용벽 전면부 0.2mm 균열 2개소와 파손 2개소 조사되었으며, 실란트이격, 균열/백태가 조사되었다.

- 옹벽 전면 균열 : 초기건조수축 및 온도차에 의해 발생한 비구조적 균열
- 철근노출 : 철근노출은 피복부족으로 인한 손상

옹벽 철근노출은 피복부족에 의한 손상으로 철근방청 보수가 요구된다.

옹벽에 발생된 균열은 콘크리트 타설 후 거푸집 제거 시 발생하는 초기균열, 온도 및 건조수축에 의한 균열로 판단되며, 손상의 정도가 경미하므로 주의관찰이 필요하며 또한 균열/백태는 외기노출 의한 손상이므로, 지속적인 관찰이 요구된다.

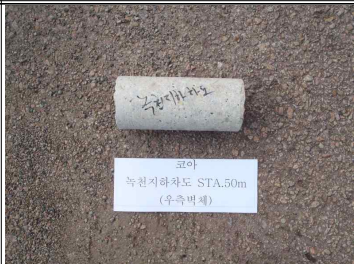
<ul style="list-style-type: none"> <li>채취직경 : 100mm</li> <li>채취길이 : 150mm</li> <li>구체내 공극 미소</li> </ul>	대체로 건진

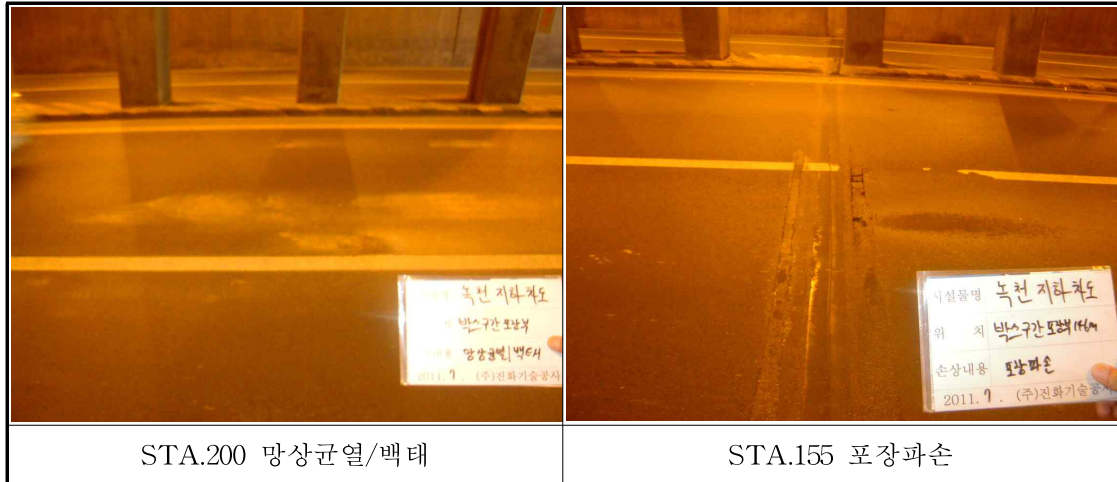
- (1) 포장 망상균열/백태, 포장파손 중점 유지관리부

외관조사 시 손상부위에 향후 진행여부를 확인 할 수 있도록 점검일시, 손상현황 (시·중점)을 유성펜이나 분필 등으로 표기하였다.
