솔샘터널 등 12개소 정밀점검용역

보 고 서

(하 계 교)

하계교 정밀점검 결과표

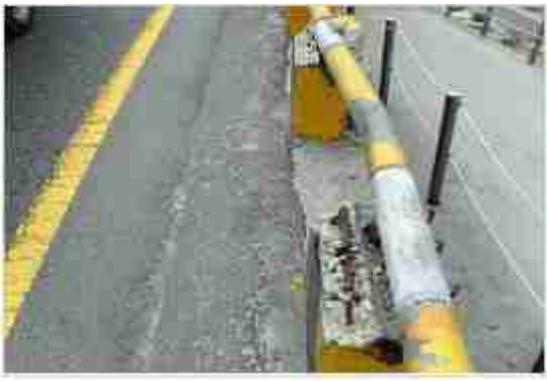
| | 현 황 | 연석 파손(철근노출 동반), 열화 |
| | 원 인 | 외부충격, 강과 콘크리트 팽창률차이 |

| | 보수방안 | 단면복구 |

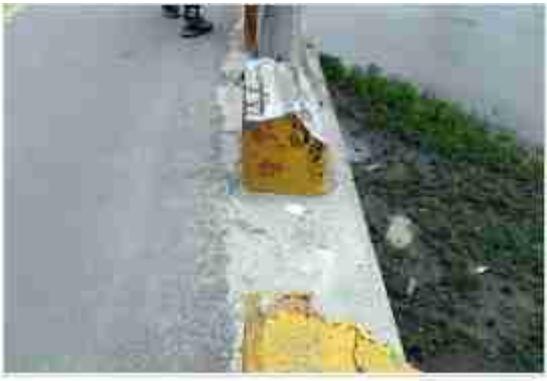
| | 현 황 | 난간 유실 |
| | 원 인 | 외부 충격 |

| | 보수방안 | 난간 재설치 |

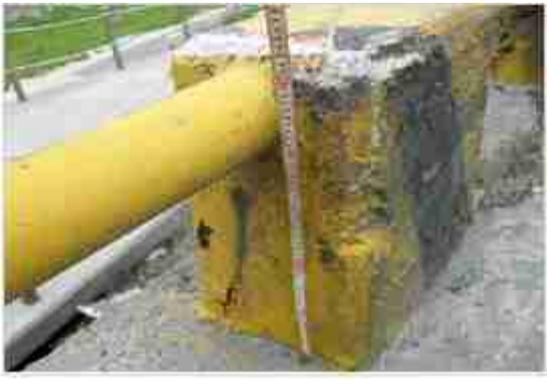
| | 현 황 | 난간 높이 낮음(H=0.5m) |
| | 원 인 | - |

| | 보수방안 | 주의관찰(유수흐름고려) |

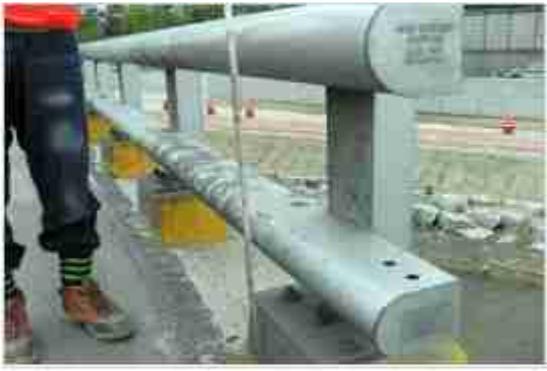
| | 현황 | 난간 높이 양호 구간(H=1.0m) 전체 240m 중 S1~S4 좌측 40m |

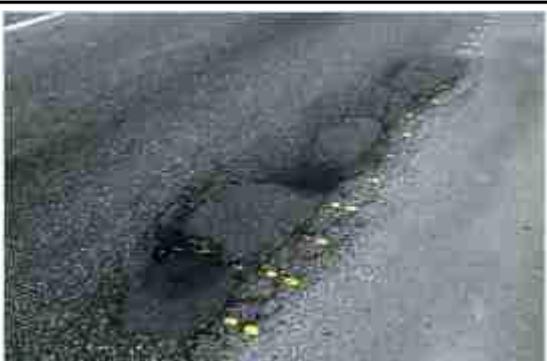
| | 현황 | 포트홀 |
| | 원인 | 부분적으로 집착, 다짐 미흡 부위로 우수 침투 |

| | 보수방안 | 소파보수 |

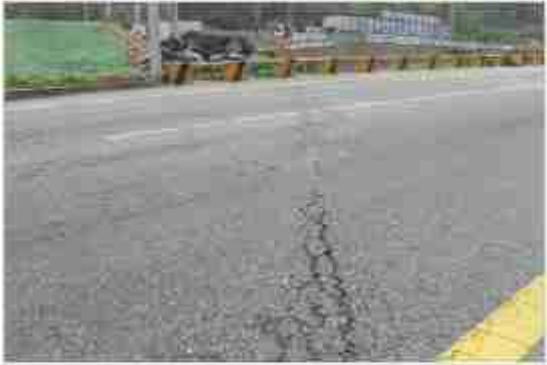
| | 현 황 | 포장균열(교대측) |
| | 원 인 | 교대 측 신축이음 구간 |

| | 보수방안 | 주의관찰 |

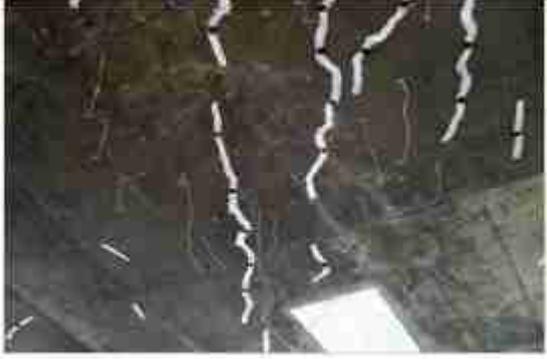
| | 현 황 | 횡균열(폭: 0.2mm이하) |
| | 원 인 | 건조수축, 휨균열, 거푸집조기탈형 |

| | 보수방안 | 면 보수(균열 집중 구간) |

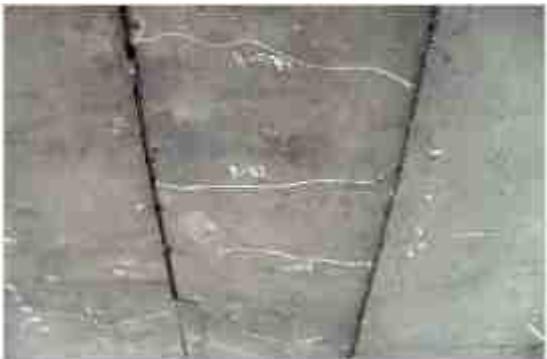
| | 현 황 | 종균열(폭: 0.2mm이하) |
| | 원 인 | 건조수축, 거푸집조기탈형 |

| | 보수방안 | 주입보수(산발적 분포 구간) |

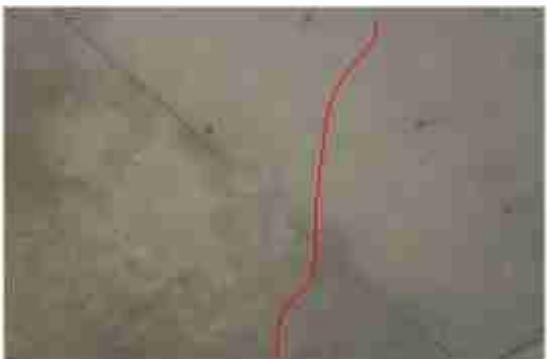
| | 현 황 | 횡균열(폭: 0.2mm이하) |
| | 원 인 | 건조수축, 휨균열, 거푸집조기탈형 |

| | 보수방안 | 면 보수(균열 집중 구간) |

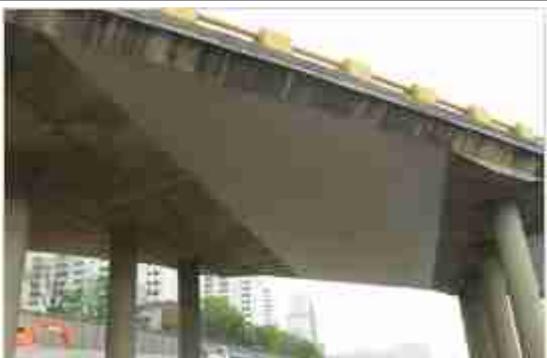
| | 현 황 | 균열 보수 현황 |

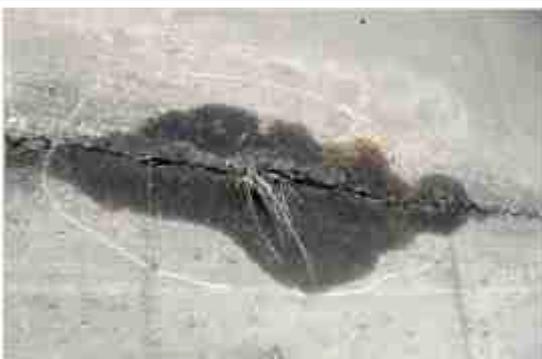
그 외 교각의 시공이음부위 누수는 쉐링재 균열/파손 부위로 우수가 유입되어 발생한 것으로 추정되어진다.

| | 현황 | 교각 시공이음 누수 |
| | 원인 | 쉐링재 균열/파손(열화동반)을 통한 우수유입 |

| | 보수방안 | 주입보수, 단면복구 |

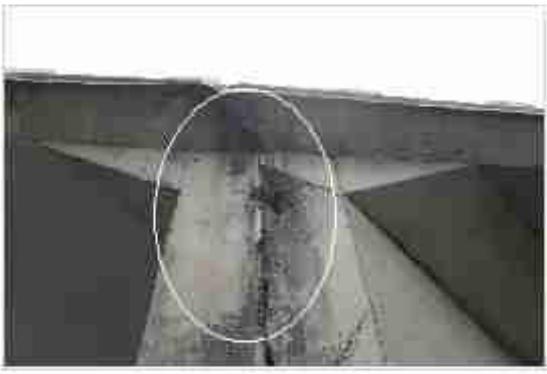
외관조사 결과 대부분 기 조사된 손상으로 별다른 진행사항은 없는 것으로 조사되었으며, 신축이음부 교대 및 교각의 파손(유간부족, 박락동반)은 라멘교의 경우 신축을 흡수하기 위한 일반적인 시스템이 아닌 인접하는 두 구간의 구조물이 간격이 없이 일체로 거동하는 구조물의 특성상 거동의 상호마찰에 따라 벽체의 일부에서 박락이 일어난 것으로 판단된다.

| | 현 황 | 신축이음부 박락, 유간부족 |
| | 원 인 | 신축팽창, 쉐링재열화, 우수유입 |

| | 보수방안 | 쉐링재충진, 단면복구 |

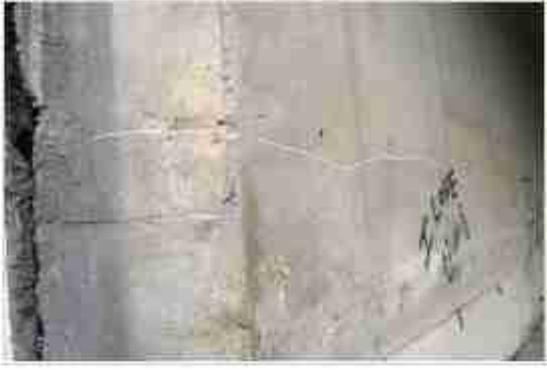
| | 현 황 | 교각 수평균열(폭: 0.2mm이하) |
| | 원 인 | 거푸집 폼타이구멍따라 발생, 건조수축, 시공이음 |

| | 보수방안 | 표면처리 |

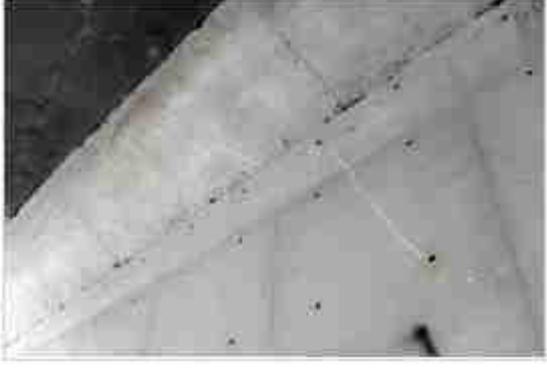
| | 현 황 | 교각 수직균열(폭: 0.2mm이하) |
| | 원 인 | 건조수축, 기 보수 시 누락 |

| | 보수방안 | 표면처리 |

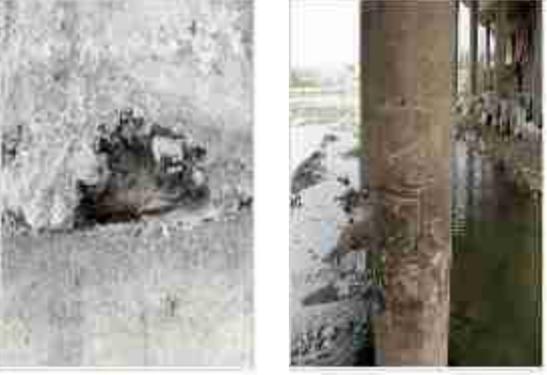
| | 현 황 | 교각 철근노출 |
| | 원 인 | 다짐불량, 피복부족 |

| | 보수방안 | 단면복구(방청) |

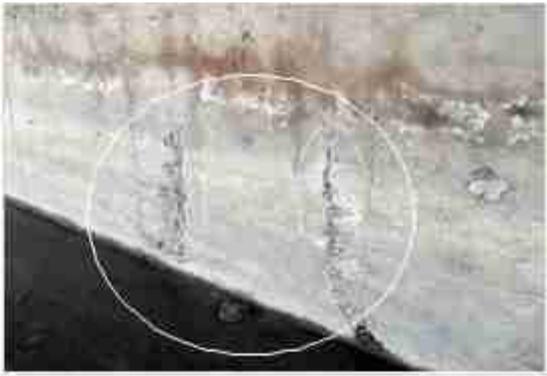
| | 현 황 | 교각 재료분리 |
| | 원 인 | 다짐불량 |

| | 보수방안 | 단면복구 |

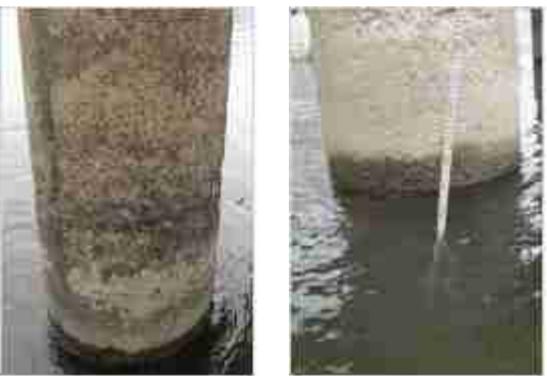
| | 현 황 | 교각 침식, 세굴(경미) |
| | 원 인 | 유수 |

※ 교각의 침식 및 세굴은 하천을 횡단하는 구조물의 특성상 발생할 수 있는 손상으로 당장의 보수보다는 손상의 정도가 심하지 않으므로 단면의 손실 진행여부를 주의관찰한 후 향후 필요시 보수를 하는 것이 적절한 것으로 판단된다.

| | 보수방안 | 주의관찰 |

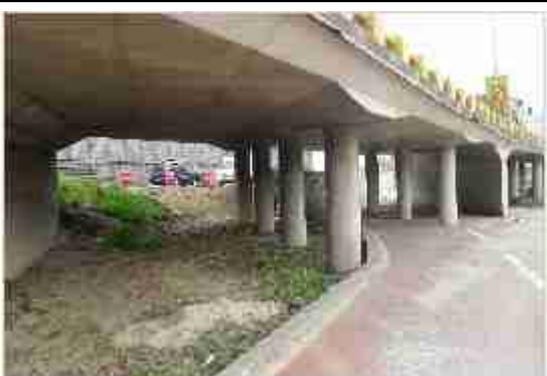
| | 현 황 | 통과높이 표시 누락 |
| | 원 인 | - |

| | 보수방안 | 표시판 및 시설물 명 부착 |

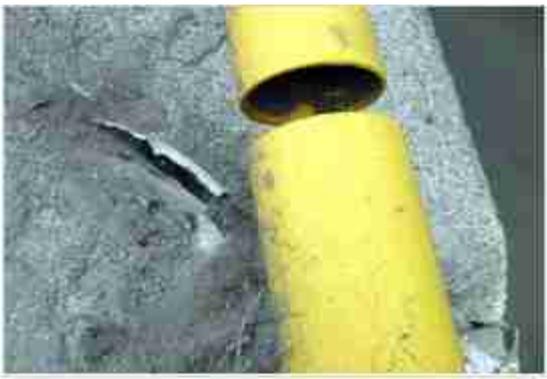
| | 현황 | 씰링재 균열/파손(열화동반) |
| | 원인 | 신축팽창 |

| | 보수방안 | 씰링재보수 |

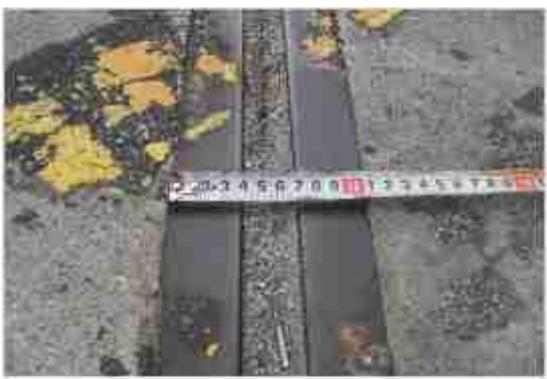
| | 현황 | 이물질퇴적 |
| | 원인 | 차량주행 |

| | 보수방안 | 청소 |

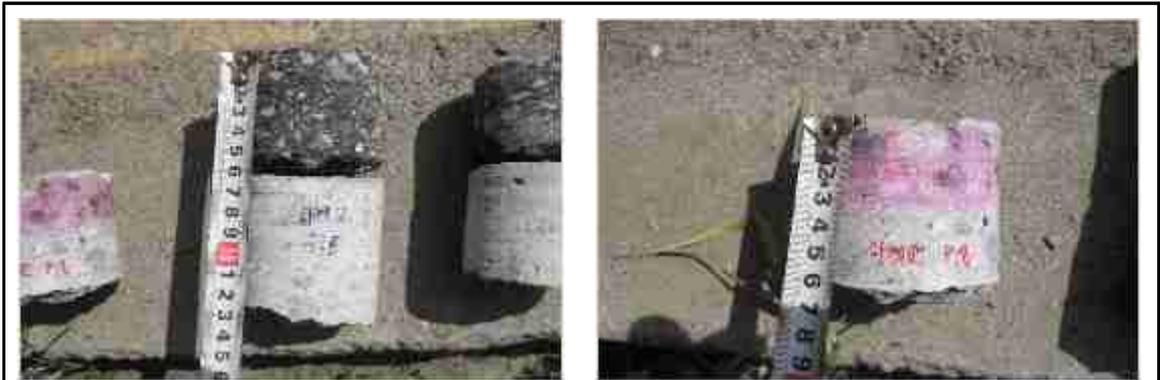
<코어공시체를 이용한 염화물함유량 시험>

※ S18, S19, P18에서 코어 채취, 상태 양호함.

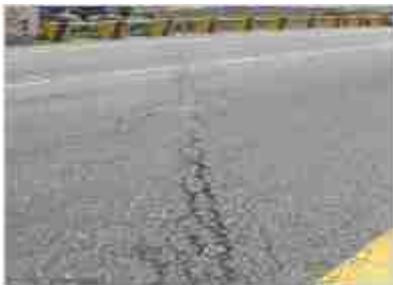
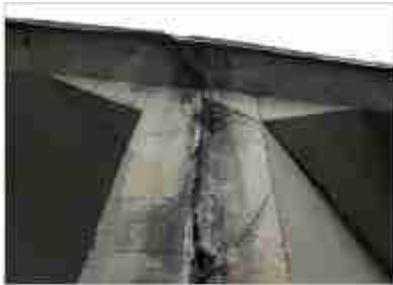
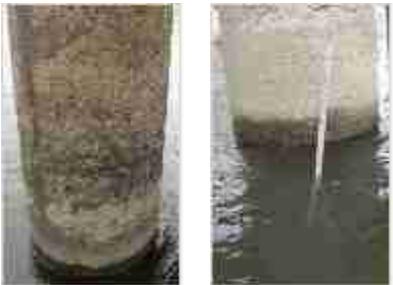
<표 7.1.1> 중점유지관리방안

| 구분 | 현황 | 구분 | 현황 |
|---|--|---|--|
| 교면포장 | <p>소파보수 후 차량주행에 따른 재손상 발생여부에 대한 주의관찰이 필요함.</p> | 교면포장 | <p>신축이음 구간에서 발생한 포장균열의 확대여부에 대한 주의관찰이 필요함.</p> |
| 바닥판 | <p>바닥판하면의 횡균열 진행사항에 대한 주의관찰이 필요함.</p> | 교대, 교각 | <p>신축이음부 박락 구간의 보수 후 재손상 여부 주의관찰</p> |
| 교각 | <p>신축박락부위와 연계된 수평균열에 대한 주의관찰이 필요함.</p> | 교각 | <p>현재 침식, 세굴(50cm)의 정도는 경미하나 주의관찰이 필요함.</p> |
