솔샘터널 등 12개소 정밀점검용역

보 고 서

(돈 암 차 도 육 교)

돈암차도육교 정밀점검 결과표

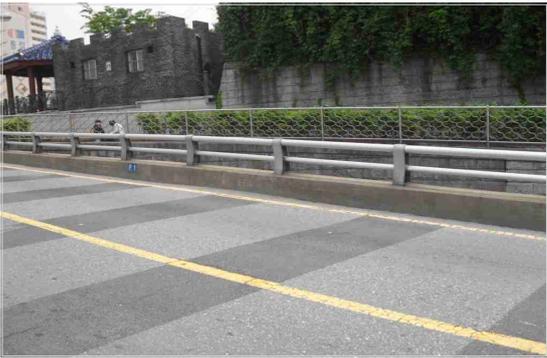
외관조사 결과 도로안전시설설치 및 관리기준에 적합한 난간이 설치되어 있으며, 외관상태 등이 양호한 것으로 조사되었다.

현 황	차도부 난간 설치 높이 (H=1.0m), 양호
	원 인	-
	보수방안	-

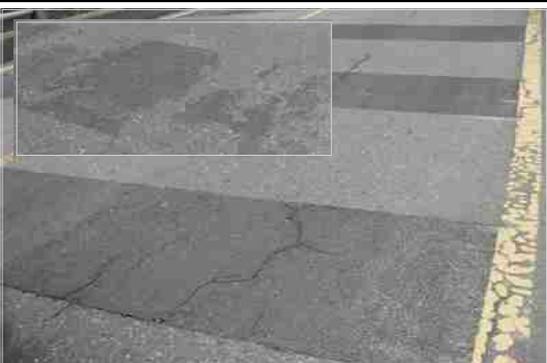
외관조사 결과 포장균열, 미끄럼방지포장 파손이 조사되었으나 차량의 주행에 지장이 없으며, 그 외 전반적인 상태는 양호한 것으로 조사되었다.

현 황	포장균열/미끄럼방지포장 파손
	원 인	차량주행, 표층건조수축 /경년열화
	보수방안	주의관찰

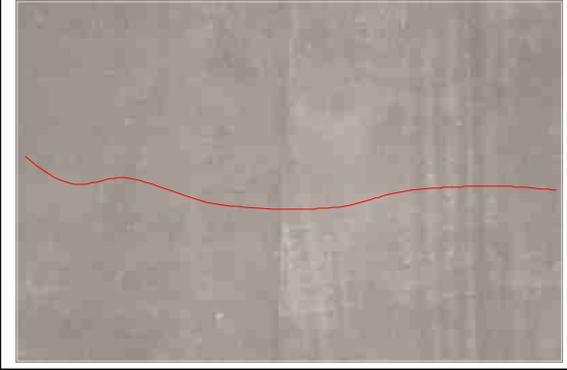
외관조사 결과 일부 구간에서 건조수축에 의한 균열로 추정되는 횡균열(0.2mm이하)이 조사되어 내구성확보 차원의 보수가 필요한 것으로 판단된다.

현 황	균열(0.2mm이하)
	원 인	건조수축
	보수방안	표면처리

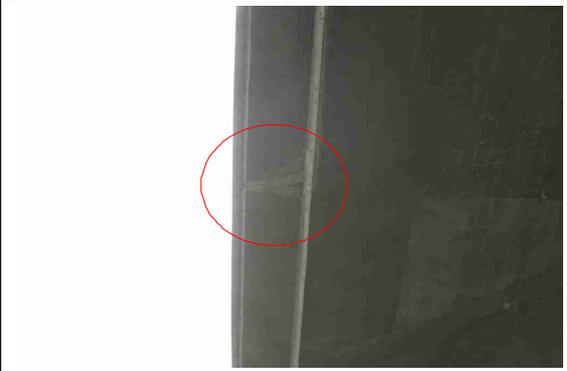
그 외 백태, 재료분리는 우려할만한 수준은 아니므로 보수보다는 주의관찰이 필요한 것으로 판단된다.

현 황	백 태
	원 인	누 수
	보수방안	주의관찰

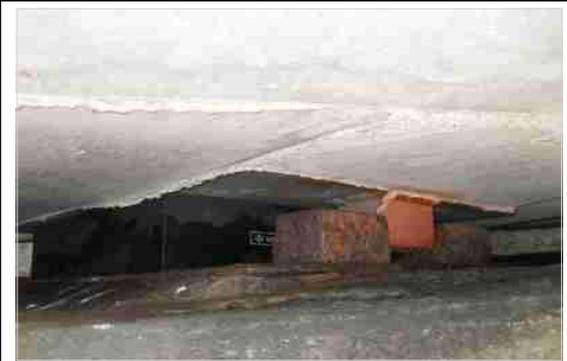
외관조사 결과 신축이음 누수(A1)로 인해 받침의 표면이 부식된 상태로 내구성확보 차원의 보수가 필요한 것으로 판단된다.

현 황	표면부식
	원 인	신축이음 누수
	보수방안	재도장

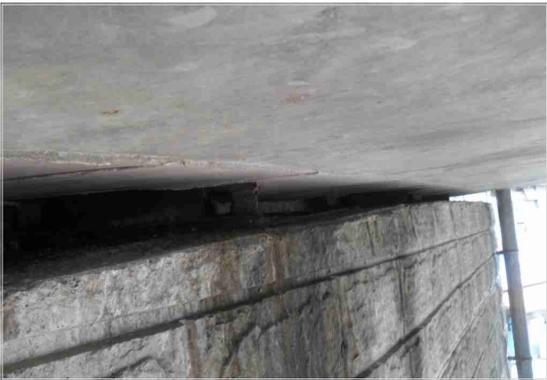
현황	탄성받침으로 시공되어 있음.
	원인	-
	보수방안	-

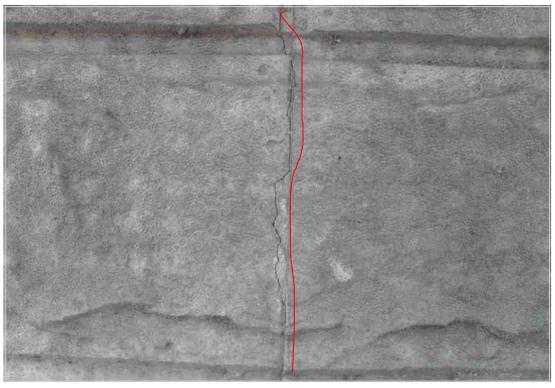
균열은 온도와 건조수축에 의한 균열로 추정되며 균열 폭(0.2mm이하: 표면처리, 0.3mm 이상: 주입보수)에 따라 보수가 필요한 것으로 판단된다.

현 황	균열(0.3mm이상)
	원 인	온도·건조수축
	보수방안	주입보수

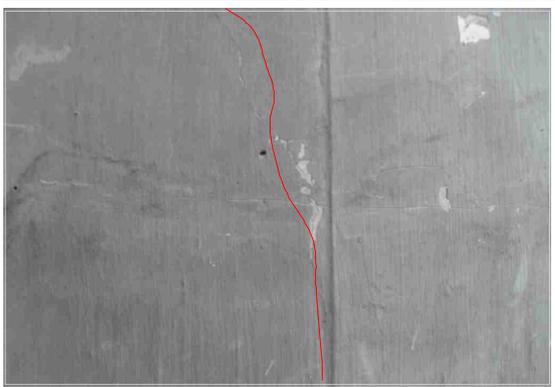
현 황	균열(0.2mm이하)
	원 인	온도·건조수축
	보수방안	표면처리

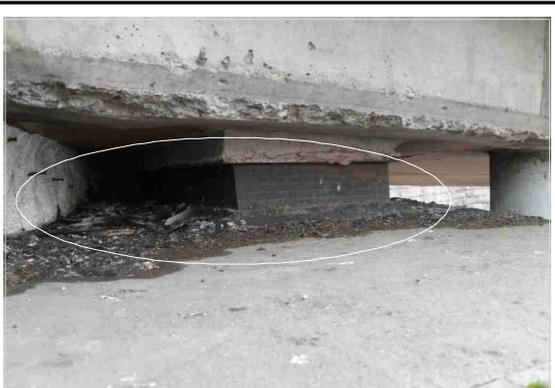
이물질퇴적(조류배설물)은 조류서식에 따른 현상으로 방치 시 받침부식의 원인이므로 청소가 필요한 것으로 판단된다.

현 황	이물질퇴적(조류배설물)
	원 인	조류서식
	보수방안	청 소

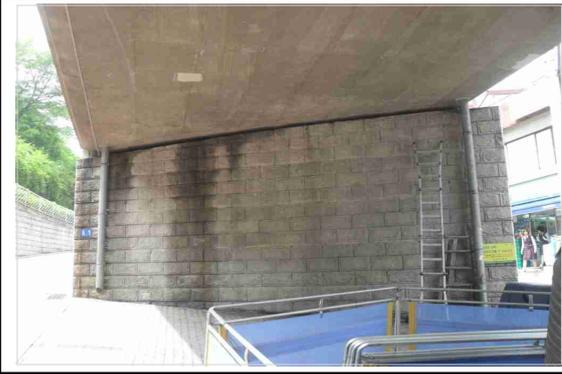
누수(A1)로 인해 교량받침의 부식, 바닥판의 백태, 균열 등 2차적인 손상을 유발하고 있으므로 신축이음장치 교체가 필요한 것으로 판단된다.

현 황	신축이음 누수
	원 인	경년열화
	보수방안	신축이음장치 교체

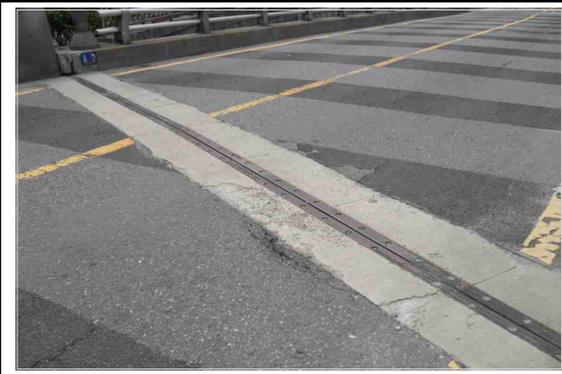
이물질퇴적(A2)은 구조물의 신축 시 지장을 초래할 수 있으므로 청소가 필요한 것으로 판단된다.

현 황	이물질퇴적
	원 인	차량주행
	보수방안	청 소

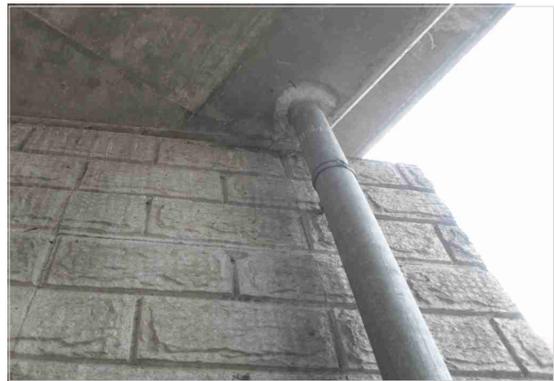
현 황	상태 양호
	원 인	-
	보수방안	-

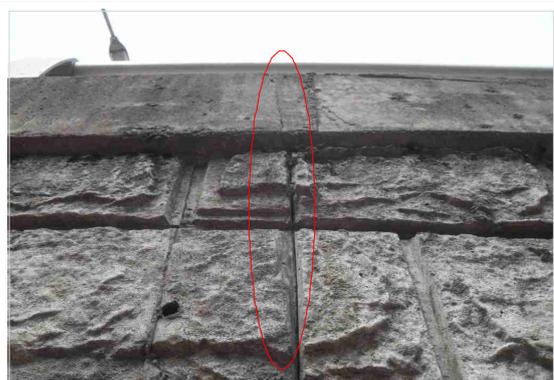
균열은 시공초기 건조수축에 의한 균열로 추정되며 균열 폭(0.2mm이하: 표면처리, 0.3mm이상: 주입보수)에 따라 보수가 필요한 것으로 판단된다.

현 황	균열(0.3mm이상)
	원 인	건조수축
	보수방안	주입보수

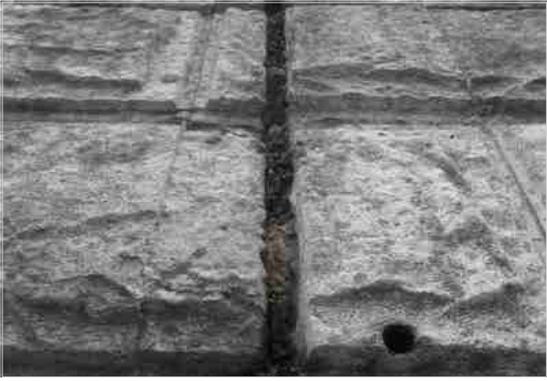
신축이음 썰링재 열화는 경년열화에 따른 현상으로 우려할만한 수준은 아니므로 보수보다는 주의관찰이 필요한 것으로 판단된다.

현 황	썩림재열화
	원 인	경년열화
	보수방안	주의관찰

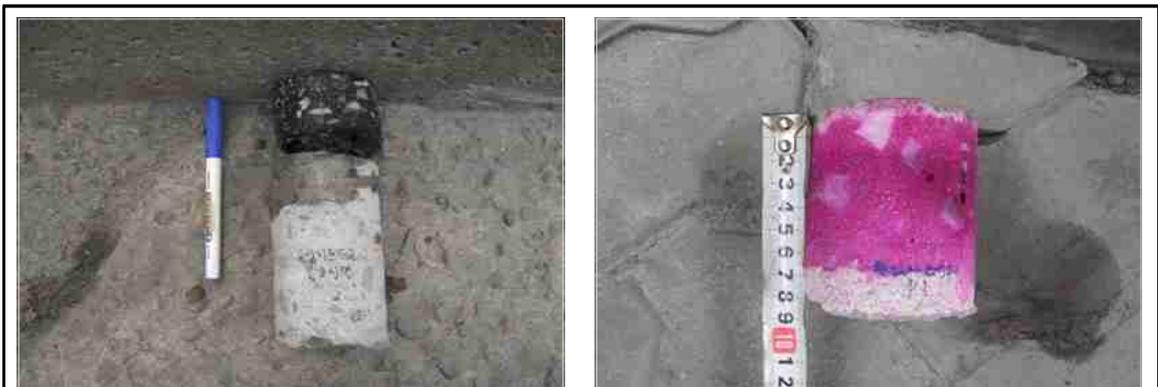
<코어공시체를 이용한 염화물함유량 시험>

※ S1, S2, P1에서 코어 채취, 상태 양호함.

(S1슬래브는 염화칼슘 사용이 원인으로 추정됨.)

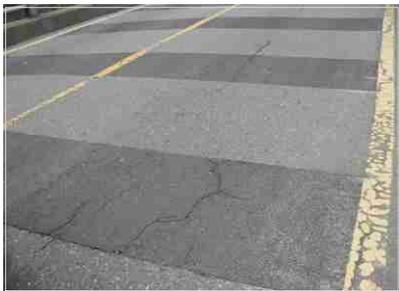
<p>미끄럼방지포장 파손, 포장균열의 확대여부에 대한 주의관찰이 필요함.</p>	옹벽

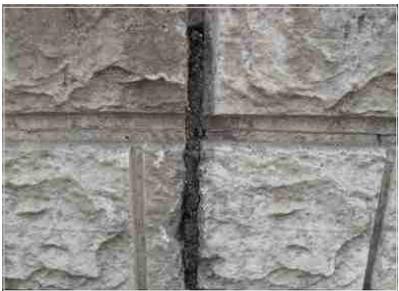
<p>신축이음 쉐어링재열화 부위에 대한 주의관찰이 필요함.</p>
