**솔샘터널 등 12개소 정밀점검용역**

**보 고 서**

**( 목 동 교 )**

**2010. 10.**

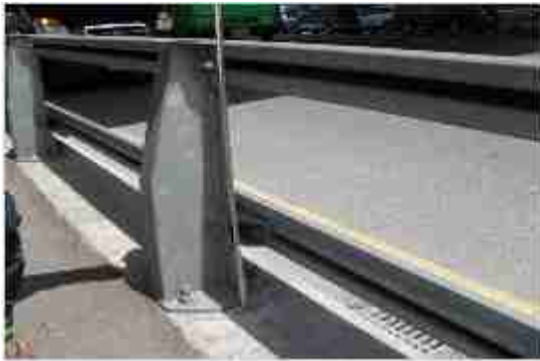
현황	차도부 난간 설치 높이 (H=1.0m), 양호
	원인	-
	보수방안	-

현 황	보도부 난간 설치상태 양호
	원 인	-
	보수방안	-

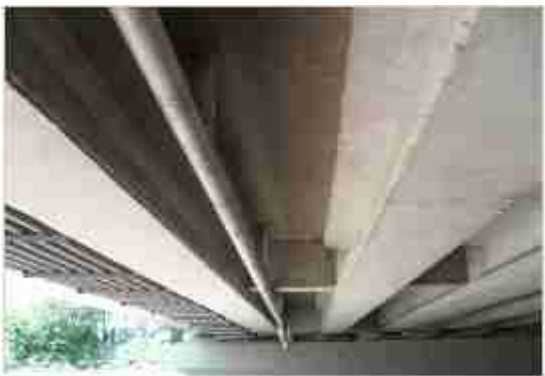
현 황	상태양호
	원 인	-
	보수방안	-

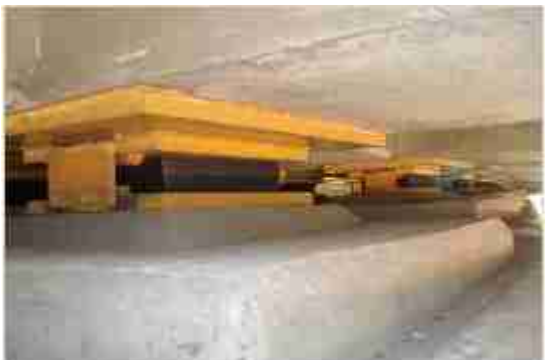
현 황	받침콘크리트 균열(0.2mm미만)
	원 인	건조수축
	보수방안	주의관찰

현 황	탄성받침으로 시공되어 있음.
	원 인	-
	보수방안	-

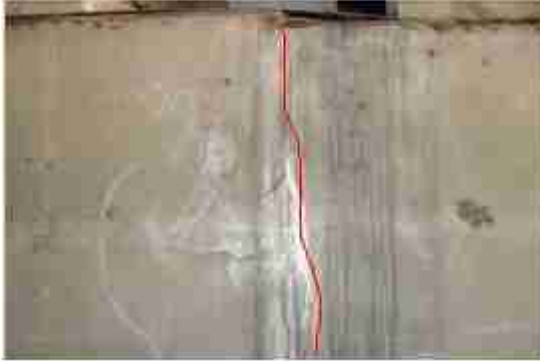
균열의 원인은 중축된 부분의 신구콘크리트 접착불량이며, 백태는 신축이음부에서 발생한 누수가 균열부로 침투하여 발생한 것으로 추정된다.

현 황	균열부백태
	원 인	누수
	보수방안	주입보수

현 황	균열(0.2mm이하)
	원 인	건조수축
	보수방안	표면처리

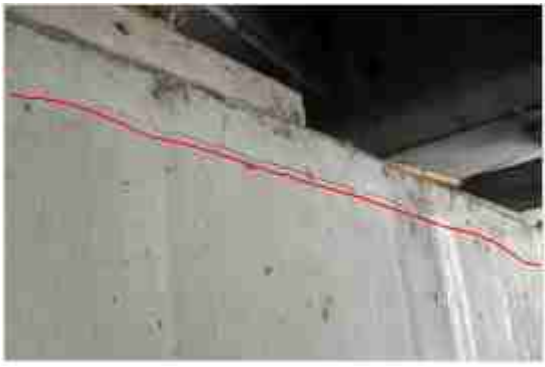
현 황	시공이음균열(0.3mm이상)
	원 인	시공미흡
	보수방안	주입보수

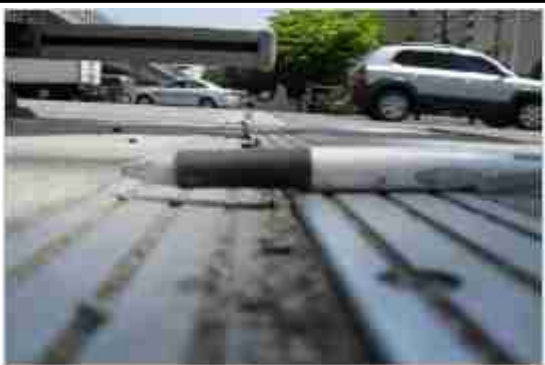
단차의 원인은 배면도로의 침하보다는 후타재 시공 시 시공미흡으로 추정되며, 이물질퇴적은 방치 시 구조물의 신축에 영향을 끼칠 수 있으므로 주기적인 청소가 필요한 것으로 판단된다.

현 황	경미한단차
	원 인	시공미흡
	보수방안	주의관찰

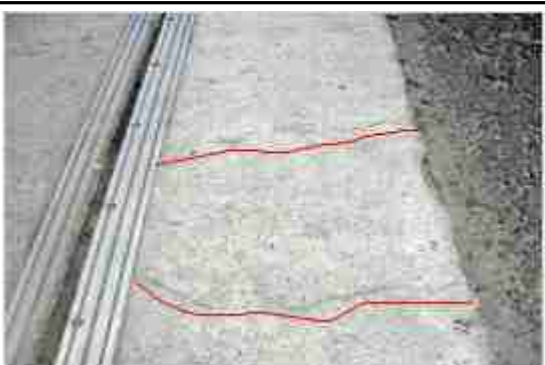
현 황	후타재균열/이물질퇴적
	원 인	건조수축/주행차량
	보수방안	주의관찰/청소

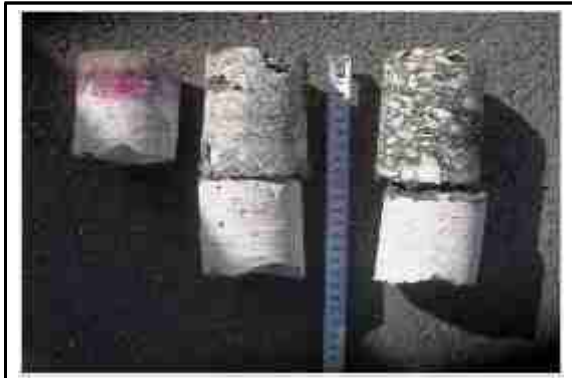
<코어공시체를 이용한 염화물함유량 시험>

※ S1, S2, P1에서 코어 채취, 상태 양호함.

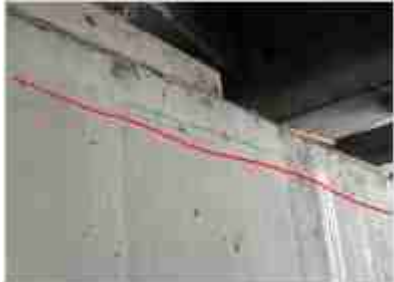
<p>시공이음균열의 보수 후 재손상 발생여부에 대한 주의관찰이 필요함. 신축이음에서 우수로 인한 백태가 발생하지 않도록 주의관찰이 요구됨.</p>
