**솔샘터널 등 12개소 정밀점검용역
보 고 서
(돌 곳 이 교)**

2010. 10.

돌곶이교 정밀점검 결과표

돌곶이교 현황표

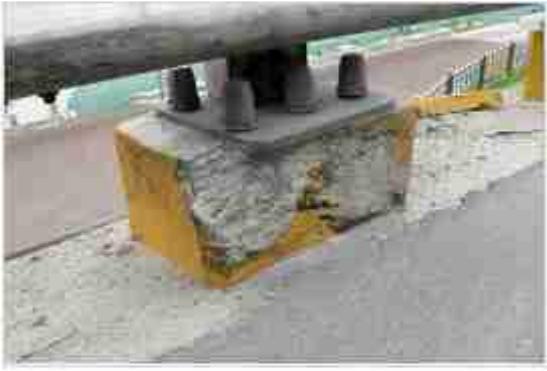
한곳에서 연석이 외부충격에 의해 약간의 파손이 발생되어 있으나 심하지 않으므로 주의관찰 하는 것이 적절한 것으로 판단된다.

현 황	연석 파손
	원 인	외부충격/열화
	보수방안	주의관찰

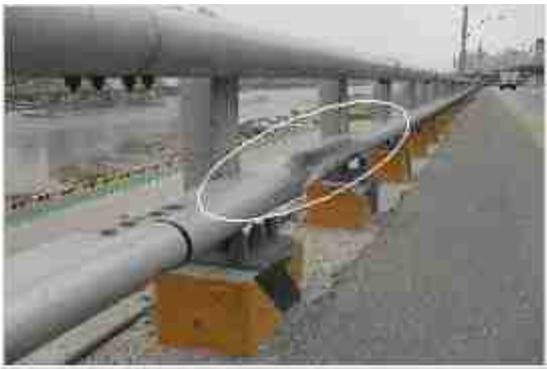
현 황	난간 변형
	원 인	외부충격
	보수방안	주의관찰

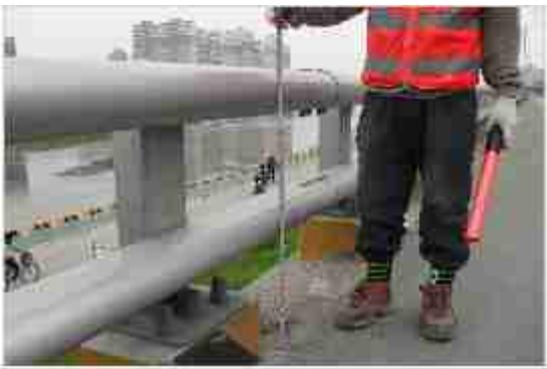
현 황	난간 설치 높이(H=1.0m), 양호
	원 인	-
	보수방안	-

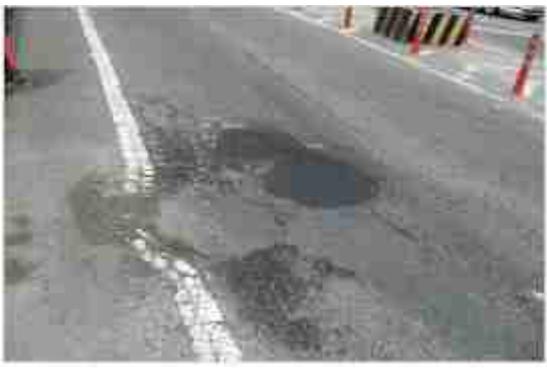
차량의 주행성 및 내구성확보를 위해 포트홀은 보수가 필요하고 나머지 손상들에 대해서는 주의관찰 하는 것이 적절한 것으로 판단된다.

현황	포트홀
	원인	접착, 다짐미흡 구간에 우수침투
	보수방안	소파보수

<p>소파보수 후 차량주행에 따른 재손상 발생여부에 대한 주의관찰이 필요함.</p>

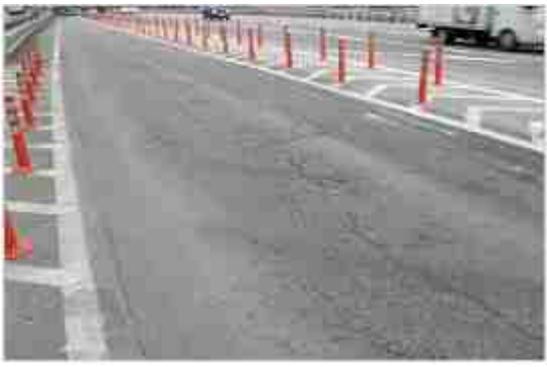
현황	거북등균열(미세균열)
	원인	중차량의 피로, 표층 건조수축
	보수방안	주의관찰

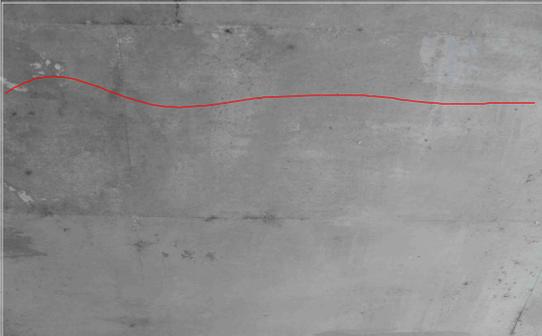
현 황	0.3mm의 균열(1개소)
	원 인	건조수축
	보수방안	균열의 폭을 감안하여 주입보수

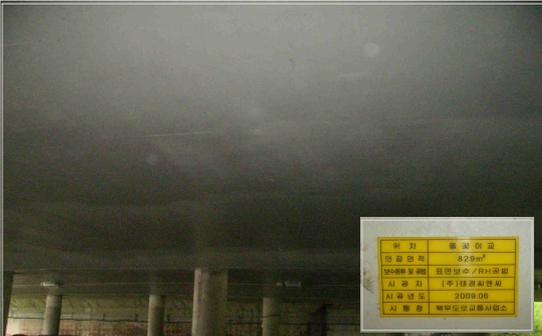
그 외 바닥판하면의 기 보수 상태는 전반적으로 양호하며, 균열의 보수 부위에 name tag를 부착하여 효율적인 유지관리를 하고 있는 것으로 조사되었다.

현 황	면 보수 현황(S14~S15 전체), 보수부위 name tag 부착으로 효율적인 유지관리 실시함.
	원 인	-
	보수방안	-

<p>기 보수 구간의 재손상 발생여부에 대한 주의관찰이 필요함.</p>

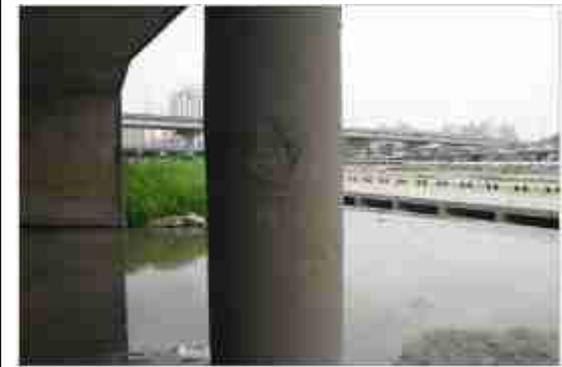
현 황	국부파손
	원 인	외부충격
	보수방안	주의관찰

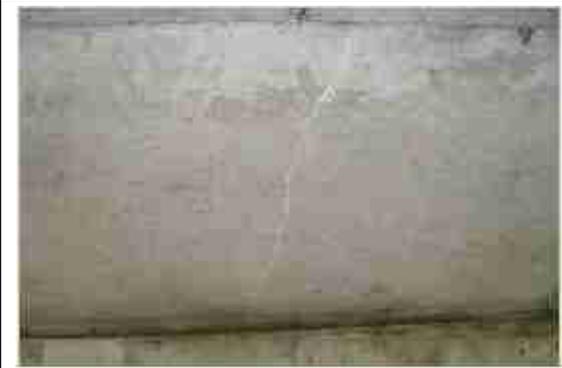
현 황	균열(0.2mm이하)
	원 인	건조수축
	보수방안	표면처리

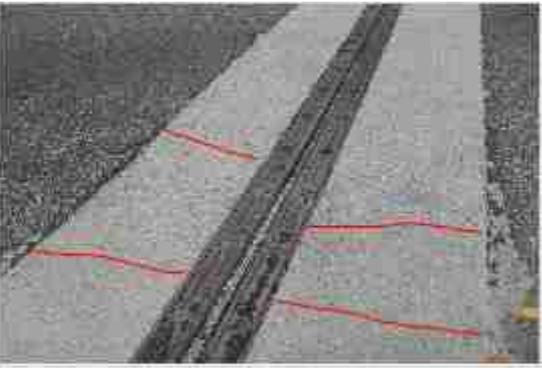
현 황	후타재균열(0.2mm이하)
	원 인	건조수축, 중차량
	보수방안	주의관찰

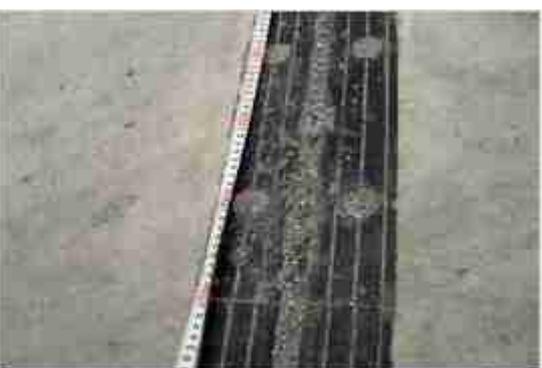
균열과 이물질퇴적은 구조물의 공용에 큰 영향을 끼치지 않는으나 이물질퇴적은 방치할 경우 신축작용에 다소 지장을 초래할 수 있으므로 주기적인 청소가 필요한 것으로 판단된다.

현 황	유간 이물질퇴적
	원 인	차량주행
	보수방안	청소

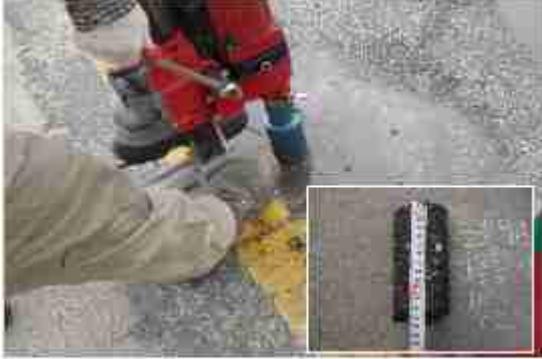
교대 A1쪽에서(위치: 교대 끝에서 도로 중앙방향으로 1.5m) 코어채취기와 철근을 이용하여 깊이 약 1.0m정도까지 조사하였으나 어프로치 슬래브로 예상되는 콘크리트구조물은 발견하지 못했다.

현황	코어채취 결과 아스콘 이외의 접속슬래브로 판단할 수 있는 콘크리트 공시체는 없는 것으로 조사됨.
---	----	---
