**솔샘터널 등 12개소 정밀점검용역  
보 고 서  
( 월릉 하 단 IC )**

**2010. 10.**

**북부도로교통사업소**

# 월릉하단IC 정밀점검 결과표

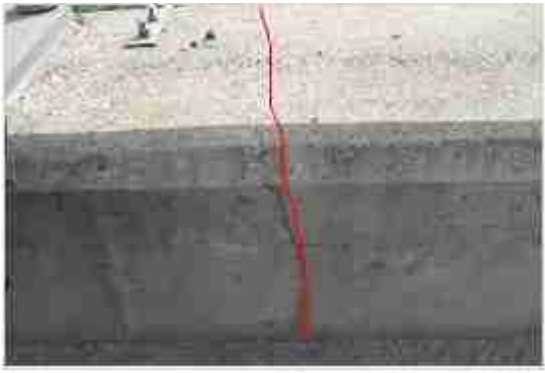
파손 및 철근노출은 피복부족에 의해 발생한 것으로 추정되므로 내구성확보 차원에서 보수가 필요한 것으로 판단된다.

현 황	연석 파손 및 철근노출
	원 인	피복부족
	보수방안	단면복구(방청)

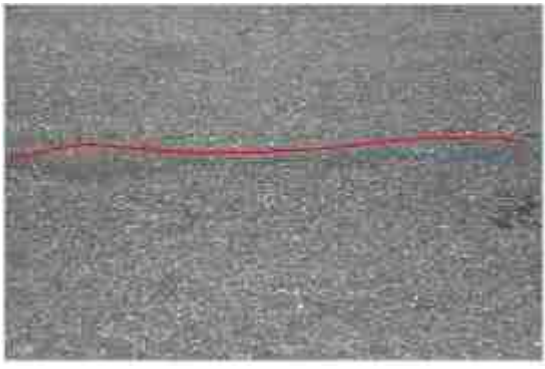
현 황	포장균열
	원 인	차량주행, 표층건조수축
	보수방안	주의관찰

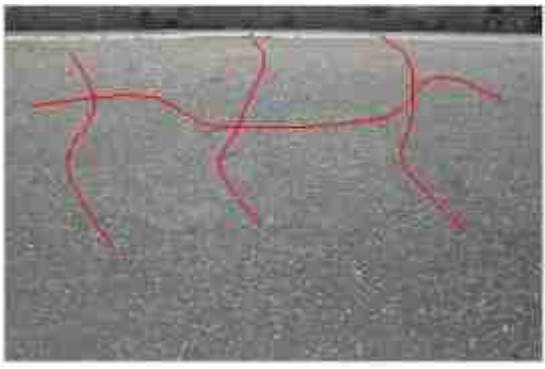
현 황	거북등균열
	원 인	차량주행, 표층건조수축
	보수방안	주의관찰

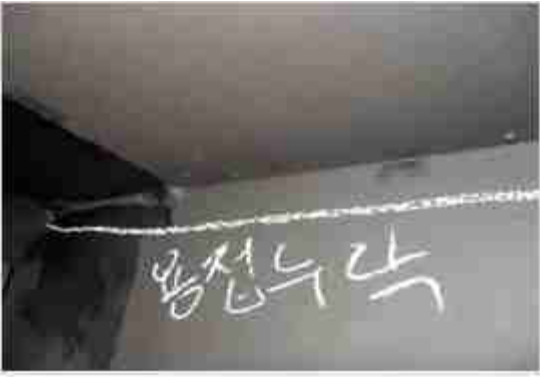
현 황	용접누락
	원 인	시공미흡
	보수방안	주의관찰

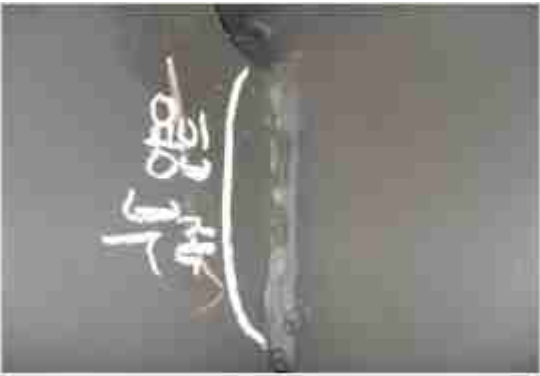
현 황	용접부족
	원 인	시공미흡
	보수방안	주의관찰

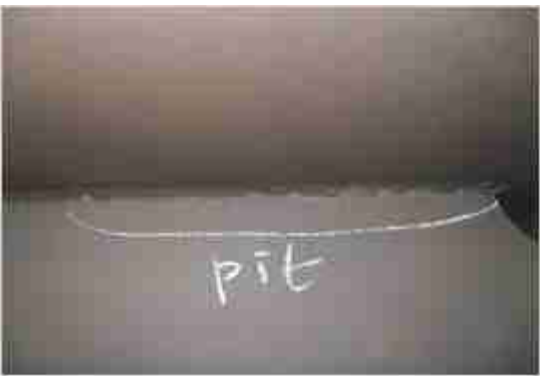
현 황	피 트
	원 인	시공미흡
	보수방안	주의관찰

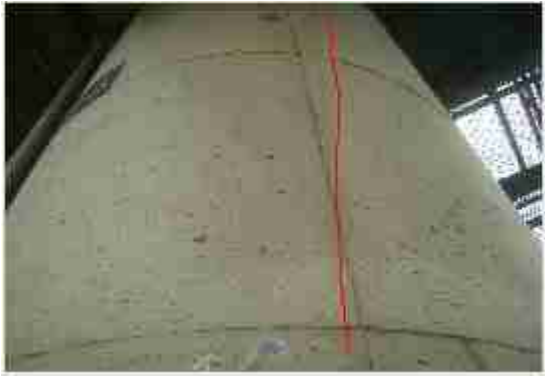
현 황	균열(0.2mm이하)
	원 인	건조수축
	보수방안	표면처리

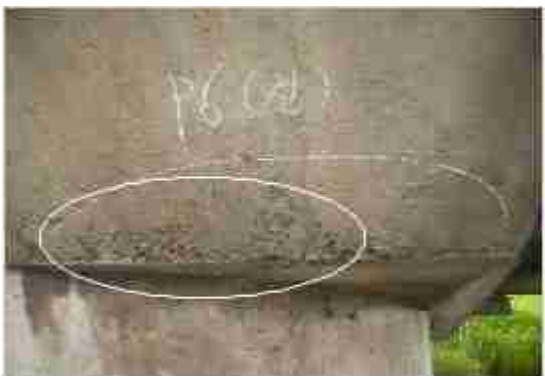
현 황	재료분리
	원 인	다짐미흡
	보수방안	주의관찰

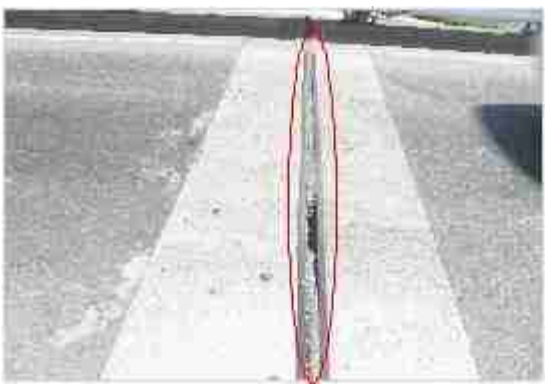
현 황	이물질퇴적
	원 인	차량주행
	보수방안	청 소

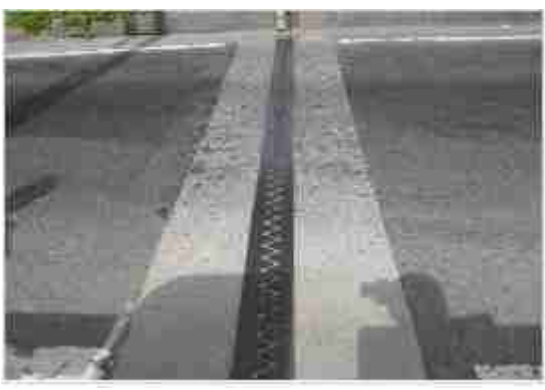
현 황	후타재마모, 파손
	원 인	경년열화, 차량주행
	보수방안	주의관찰

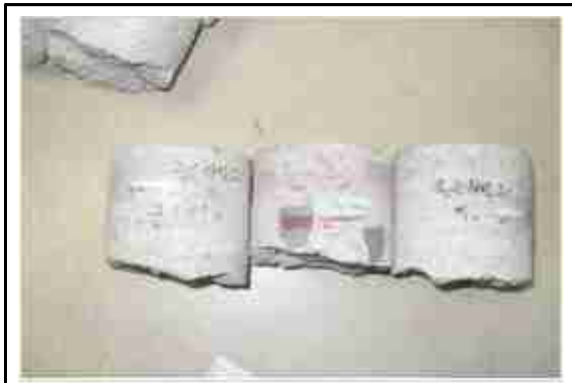
<코어공시체를 이용한 염화물함유량 시험>

※ S1, S2, P1에서 코어 채취, 상태 양호함.

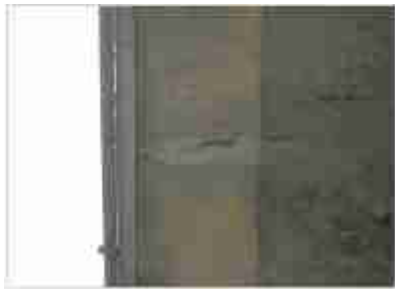
<p>바닥판균열의 보수 후 재손상에 대한 주의관찰이 필요함.</p>	거더

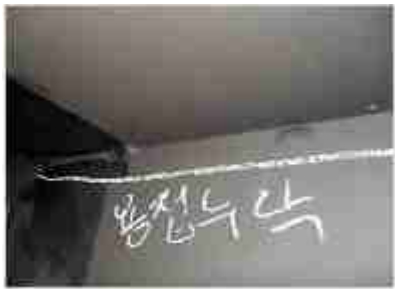
<p>박스내부 용접불량(용접누락)에 대한 주의관찰이 필요함.</p>
거더

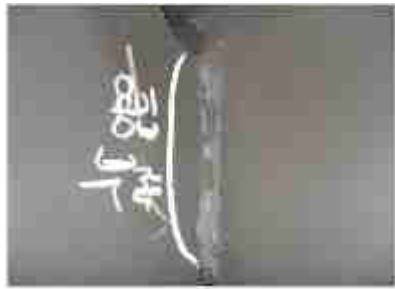
<p>박스내부 용접불량(용입부족), 언더컷에 대한 주의관찰이 필요함.</p>	거더

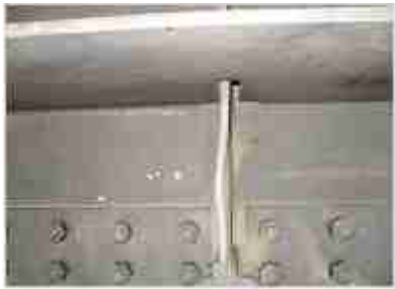
<p>박스내부 리브변형에 대한 주의관찰이 필요함.</p>
거더

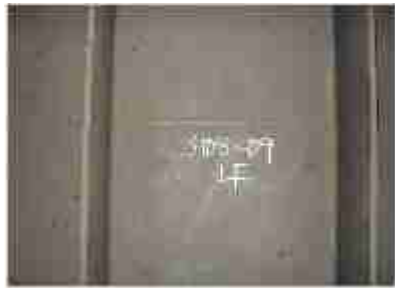
<p>맞대기이음 손상발생 여부에 대한 주의관찰이 필요함.</p>	교대, 교각

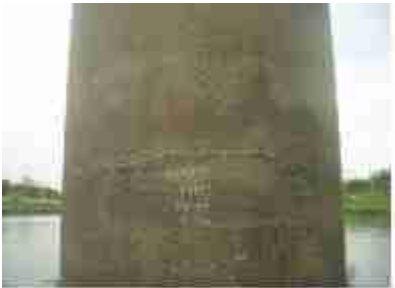
<p>시공이음균열의 진전여부에 대한 주의관찰이 필요함.</p>
