솔샘터널 등 12개소 정밀점검용역

보 고 서

(월릉상단 IC)

월릉상단IC 정밀점검 결과표

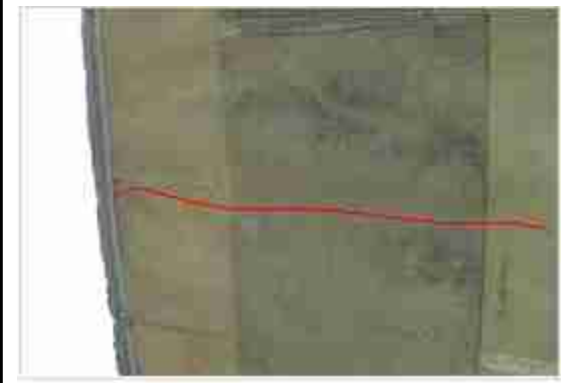
현 황	균열(0.2mm이하)
	원 인	건조수축
	보수방안	표면처리

현 황	백태
	원 인	누수
	보수방안	백태보수

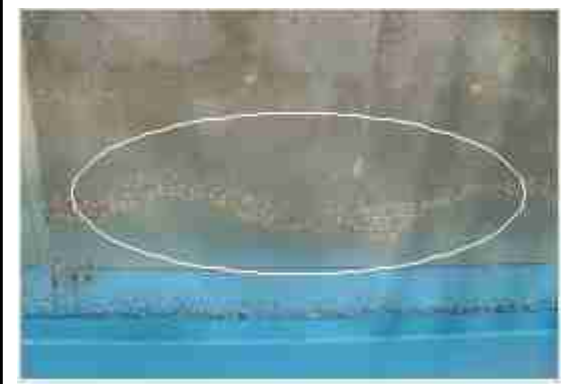
현 황	재료분리
	원 인	다짐미흡
	보수방안	주의관찰

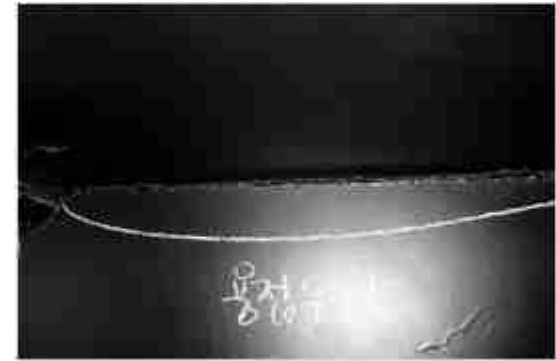
현 황	용접누락
	원 인	시공미흡
	보수방안	주의관찰

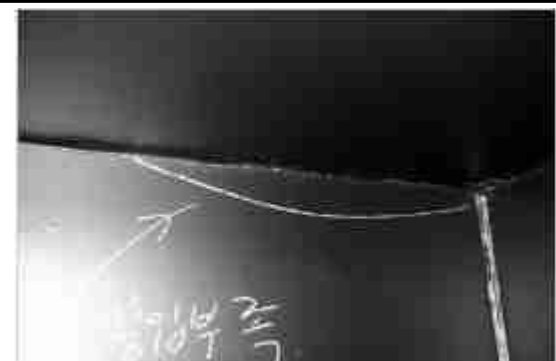
현 황	용입부족
	원 인	시공미흡
	보수방안	주의관찰

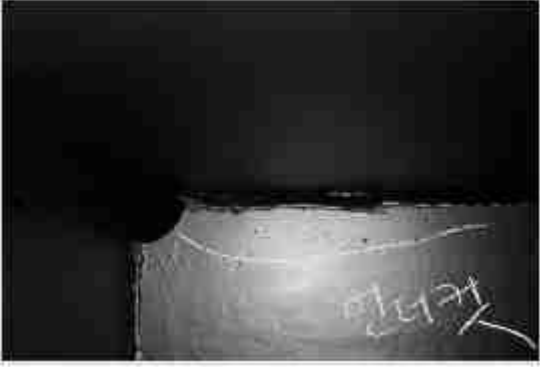
현 황	언더컷
	원 인	용접과열
	보수방안	주의관찰

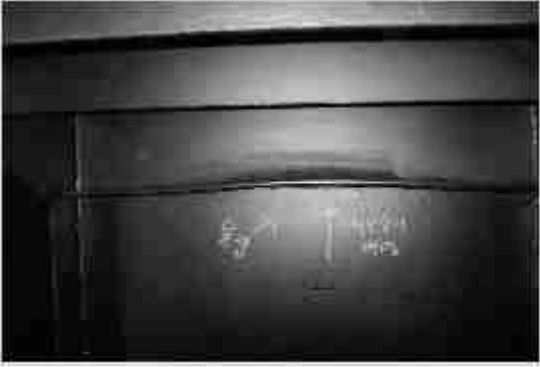
현 황	수평보강재 국부변형
	원 인	용접과열
	보수방안	주의관찰

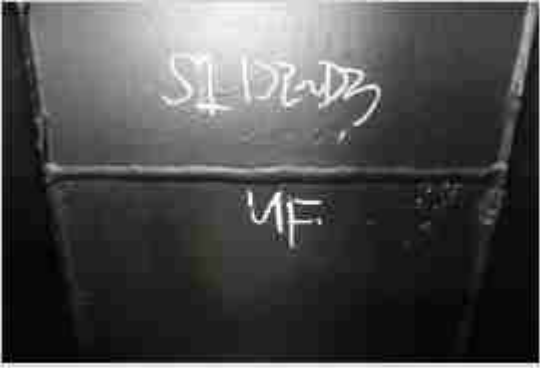
△ 맞대기 이음부위 조사결과 양호함.(전수조사 현황은 사진첩 참조.)

현 황	상태 양호
	원 인	-
	보수방안	-

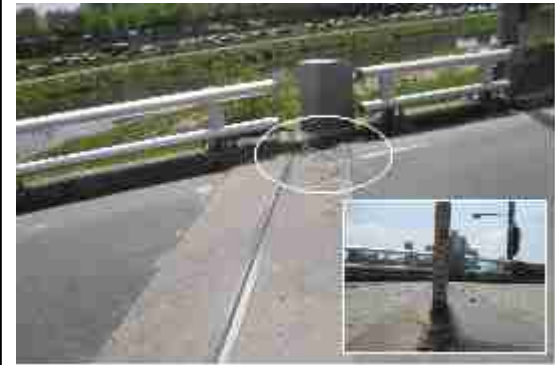
그 외 후타재파손, 마모와 단차는 차량의 주행에 지장이 없으므로 당장의 보수보다는 주의관찰이 필요한 것으로 판단된다.

현 황	후타재마모, 파손/단차
	원 인	경년열화, 차량주행/시공미흡
	보수방안	주의관찰

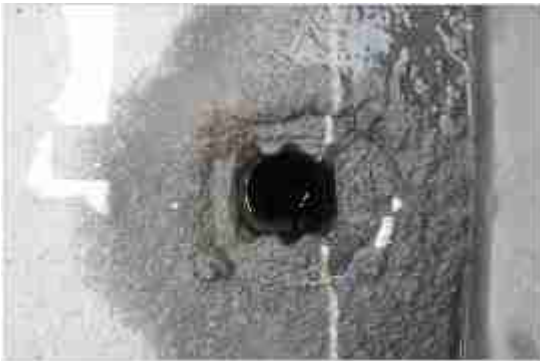
외관조사 결과 배수구막힘, 그레이팅 누락이 조사되었으며, 배수구막힘은 청소가 필요한 것으로 판단되며, 그레이팅 누락은 보수보다는 주의관찰 하는 것이 적절한 것으로 판단된다.

현황	그레이팅 누락
	원인	-
	보수방안	주의관찰

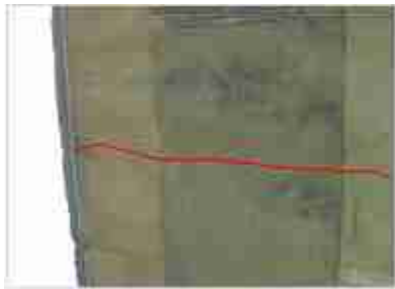
<p>바닥판균열의 보수 후 재손상에 대한 주의관찰이 필요함.</p>	거더

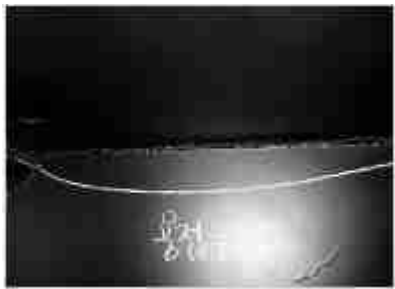
<p>박스내부 용접불량(용접누락)에 대한 주의관찰이 필요함.</p>
거더

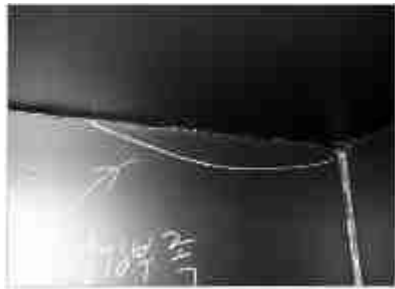
<p>박스내부 용접불량(용입부족), 언더컷에 대한 주의관찰이 필요함.</p>	거더

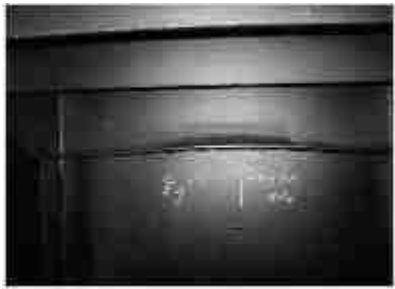
<p>박스내부 리브·보강재 변형에 대한 주의관찰이 필요함.</p>
거더

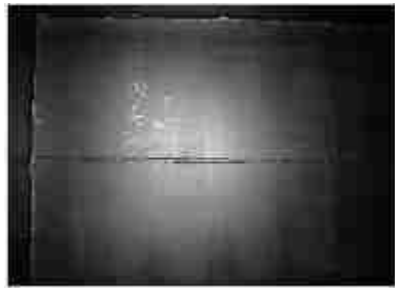
<p>맞대기이음 손상발생 여부에 대한 주의관찰이 필요함.</p>	신축이음

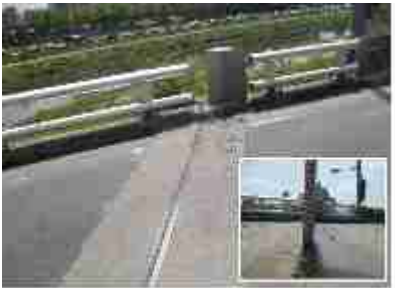
<p>신축이음장치 단차부위 침하 여부에 대한 주의관찰이 필요함.</p>
