**솔샘터널 등 12개소 정밀점검용역  
보 고 서  
(솔 샘 터 널 )**

**2010. 10.**

**북부도로교통사업소**  
**(재)한국재난연구원**  
**미승씨엔에스검사(주)**

# 슬샘터널 정밀점검 결과표

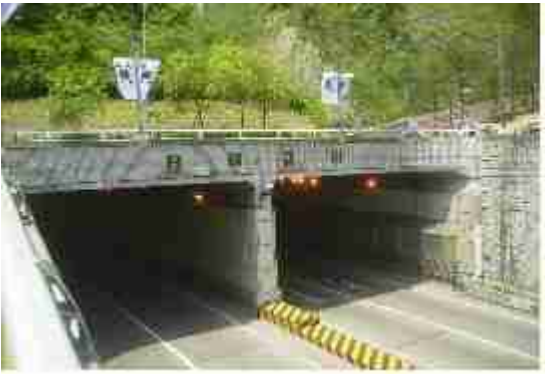
외관조사 결과 전반적으로 양호한 상태로 별다른 문제점은 없는 것으로 조사되었다.

현 황	상태 양호
	원 인	
	보수방안

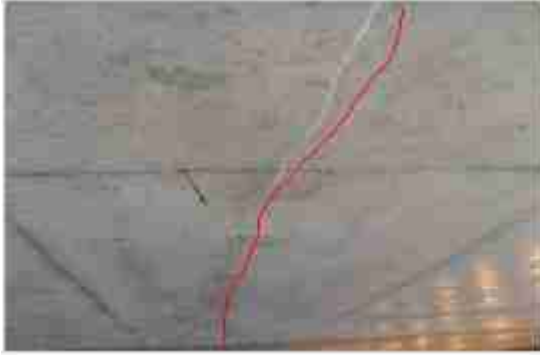
외관조사 결과 천단에서 온도·건조수축에 의해 발생한 것으로 추정되는 균열(0.2mm이하, 0.3mm이상)이 조사되어 내구성 확보 차원에서 폭에 따라 보수가 필요할 것으로 판단된다.

현 황	천단 종균열(0.3mm이상)
	원 인	온도·건조수축
	보수방안	주입보수

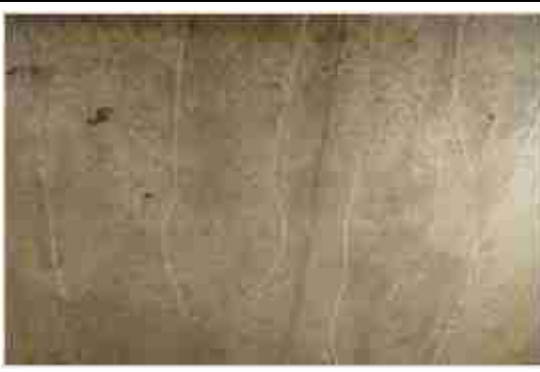
현 황	천단 종균열(0.2mm이하)
	원 인	온도·건조수축
	보수방안	표면처리

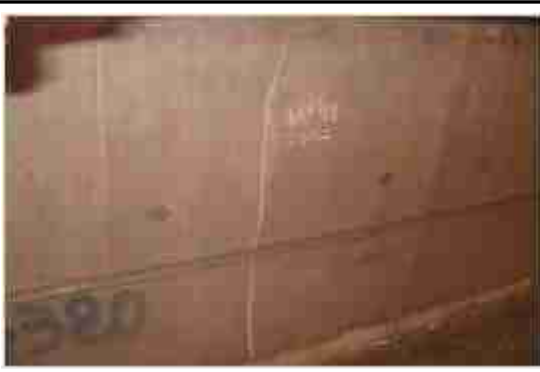
현 황	벽체 수직균열(0.2mm이하)
	원 인	온도·건조수축
	보수방안	표면처리

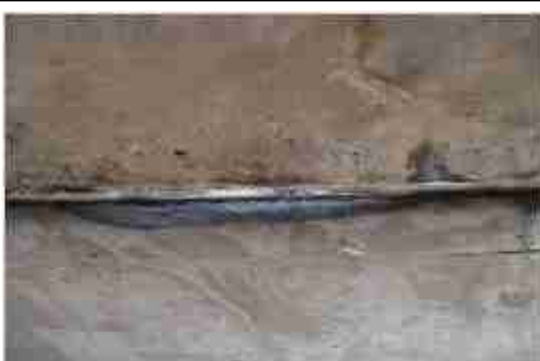
그 외 신축이음누수, 백태는 경미한 수준으로 보수보다는 주의관찰 하는 것이 적절한 것으로 판단된다.

현 황	신축이음 누수(경미)
	원 인	충진미흡
	보수방안	주의관찰

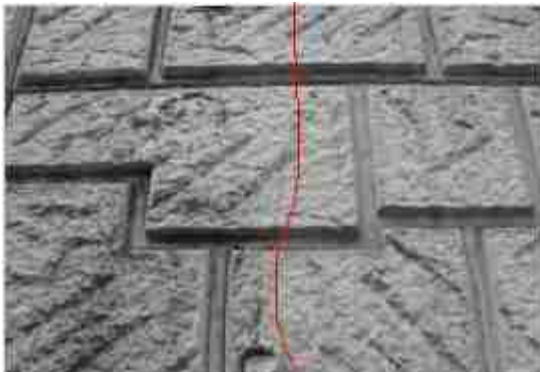
외관조사 결과 수직균열, 쉘링재탈락, 열화가 조사되었으나 우려할만한 수준은 아니므로 보수보다는 주의관찰 하는 것이 적절한 것으로 판단된다.

현 황	균열(0.2mm이하)
	원 인	건조수축
	보수방안	표면처리

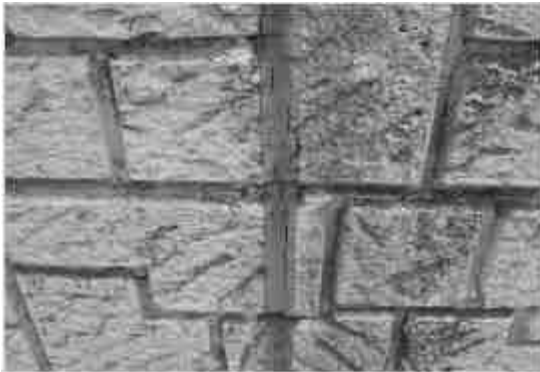
현 황	쉘링재열화
	원 인	경년열화
	보수방안	주의관찰

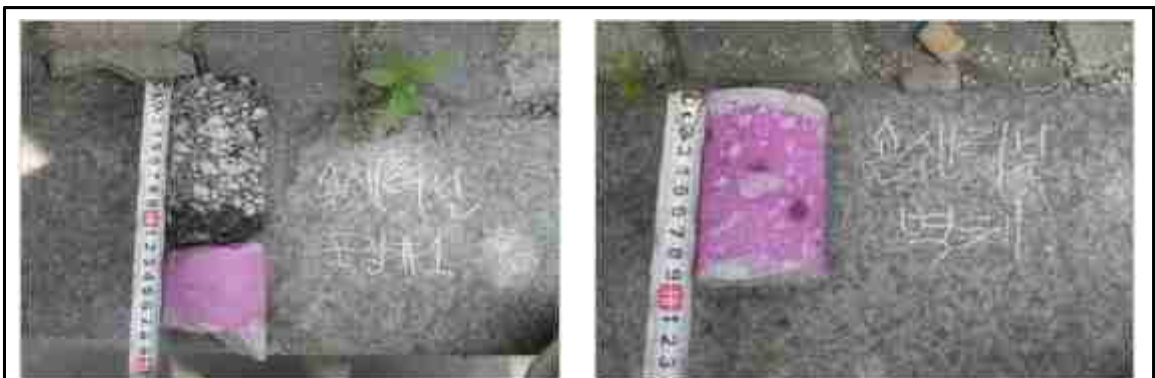
<코어공시체를 이용한 염화물함유량 시험>

철근의 임계 발청농도를 전염화물 기준  $1.2\text{kg}/\text{m}^3$ 으로 정하고 있으며, 시험부재 모두에서 염화물은  $0.3\text{kg}/\text{m}^3$ 이하의 a등급으로 양호한 것으로 평가되었다.

※ 포장, 벽체에서 코어 채취, 상태 양호함.
