**솔샘터널 등 12개소 정밀점검용역  
보 고 서  
( 수 락 지 하 차 도 )**

**2010. 10.**

**북부도로교통사업소**  
**(재)한국재난연구원**  
**미승씨엔에스검사(주)**

# 수락지하차도 정밀점검 결과표

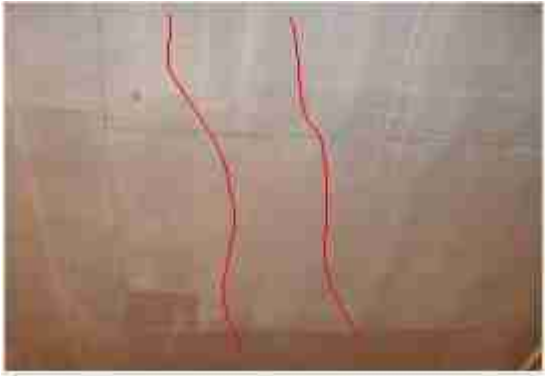
외관조사 결과 천단에서 온도·건조수축에 의해 발생한 것으로 추정되는 균열(0.2mm 이하)이 조사되어 내구성 확보 차원에서 보수가 필요한 것으로 판단된다.

현 황	종균열(0.2mm이하)
	원 인	온도·건조수축
	보수방안	표면처리

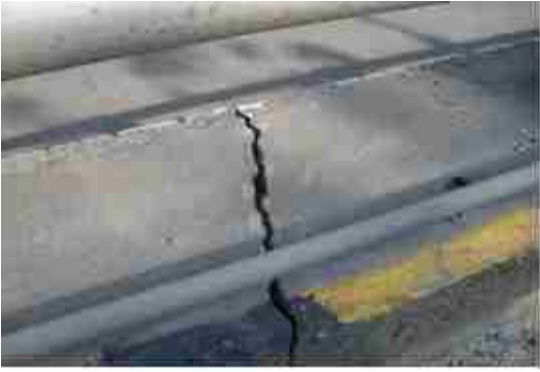
연석은 균열(0.3mm 이상), 박락, 파손, 철근노출이 조사되어 내구성 확보 차원에서 보수가 필요한 것으로 판단된다.

현 황	연석 균열(0.3mm이상)
	원 인	건조수축
	보수방안	단면복구(폭이 넓음.)

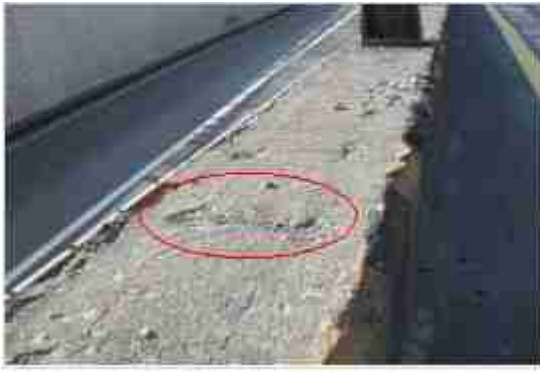
현 황	연석 철근노출
	원 인	피복부족
	보수방안	단면복구(방청)
 	현 황	난간 이음불량
	원 인	시공미흡
	보수방안	주의관찰

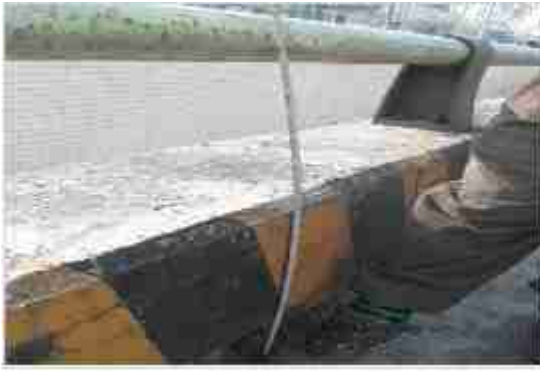
현 황	난간높이 H=0.9m: 약간부족
	원 인	-
	보수방안	-

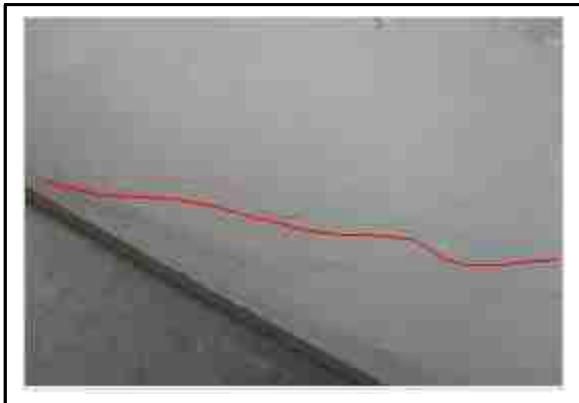
외관조사 결과 대체적으로 양호한 것으로 조사되었으나, 건조수축에 의해 발생한 것으로 추정되는 균열이 조사되어 내구성확보 차원에서 보수가 필요한 것으로 판단된다.

현 황	균열(0.2mm이하)
	원 인	건조수축
	보수방안	표면처리

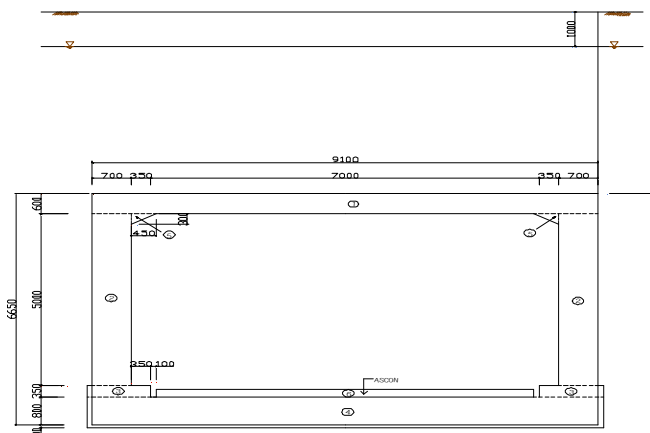
&lt;단면제원&gt;

부력안전성 검토 시 토피고는 5.3m, 지하수위는 지표면으로부터 1.0m 아래에 있는 것으로 가정.

- 구조물의 자중(W1): 552.300 KN/m
- 상부고정하중(W2, 토사, 자갈도상): 573.300 KN/m
- 상재토 전단저항력(W3): 81.080 KN/m
- 양압력(U1)

$$\downarrow B \times H \times r_w: 9.1 \times 10.95 \times 10.0 = 996.45 \text{ KN/m}$$

$$\begin{aligned} \therefore \text{안전율(F.S)} &= (W1+W2+W3) \div U1 \\ &= 1.21 > 1.20 \\ &= O \cdot K \end{aligned}$$

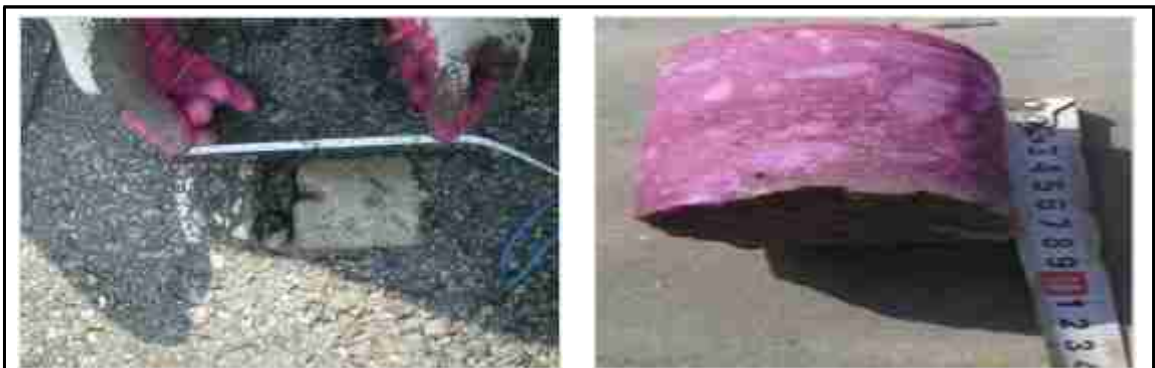
<코어공시체를 이용한 염화물함유량 시험>

철근의 임계 발청농도를 전염화물 기준 1.2kg/m<sup>3</sup>으로 정하고 있으며, 시험부재 모두에서 염화물은 0.3kg/m<sup>3</sup>이하의 a등급으로 양호한 것으로 평가되었다.

※ 바닥, 기둥에서 코어 채취, 상태 양호함.

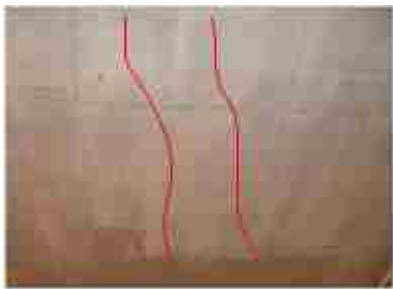
<p>균열 보수 후 재 손상 여부에 대한 주의관찰이 필요함.</p>	옹벽 벽체타일
