**솔샘터널 등 12개소 정밀점검용역**

# **보 고 서**

**( 방 학 지 하 차 도 )**

**2010. 10.**

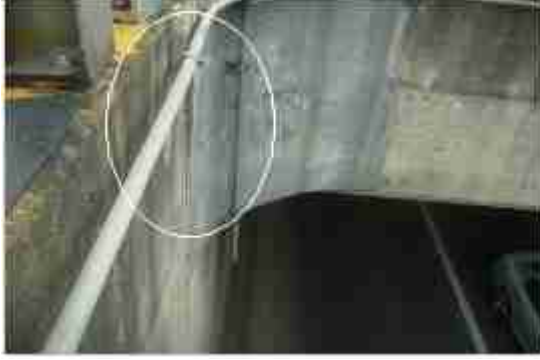
외관조사 결과 시공이음부위에서 조사된 누수, 백태는 내구성 확보차원에서 보수가 필요한 것으로 판단된다.

현 황	누수 및 백태
	원 인	경년열화, 누수
	보수방안	주입보수

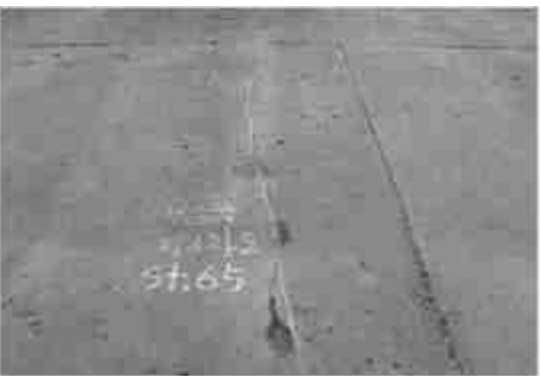
현 황	균열(0.2mm)
	원 인	건조수축
	보수방안	표면처리

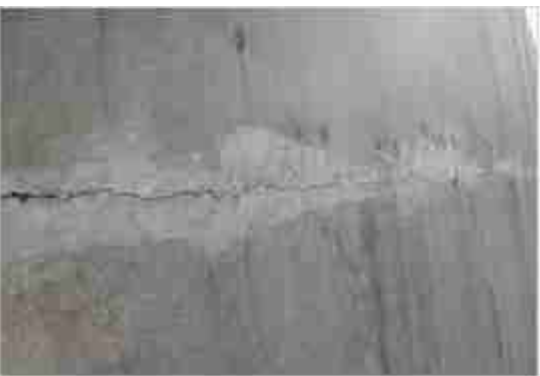
현 황	시공이음균열(0.2mm)
	원 인	시공미흡
	보수방안	주입보수

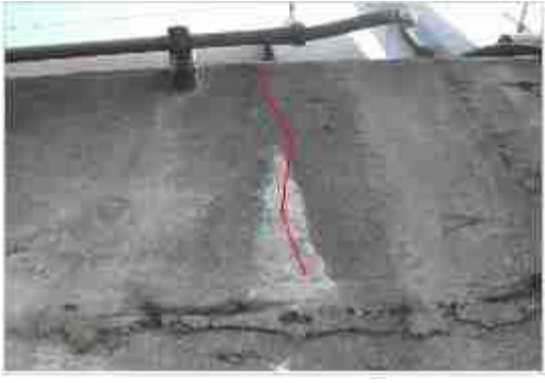
현 황	균열부백태
	원 인	누수
	보수방안	주입보수

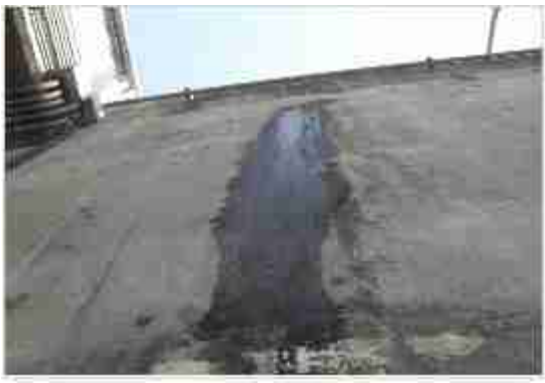
현 황	누수
	원 인	경년열화
	보수방안	주입보수

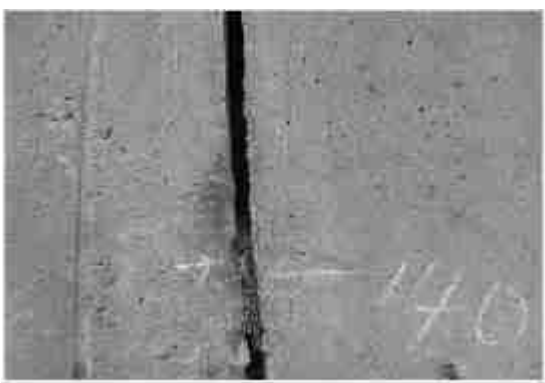
현 황	신축이음 씰링재열화
	원 인	경년열화
	보수방안	씰링재충진

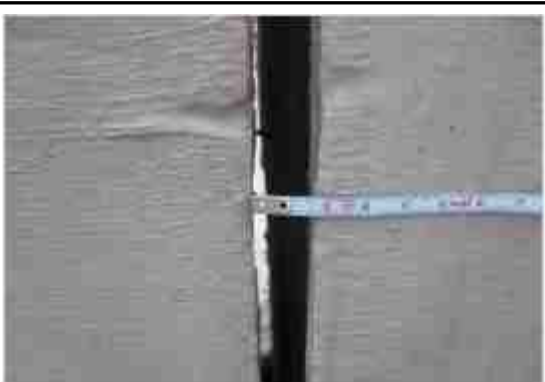
현 황	신축이음 씰링재누락
	원 인	시공미흡
	보수방안	씰링재충진

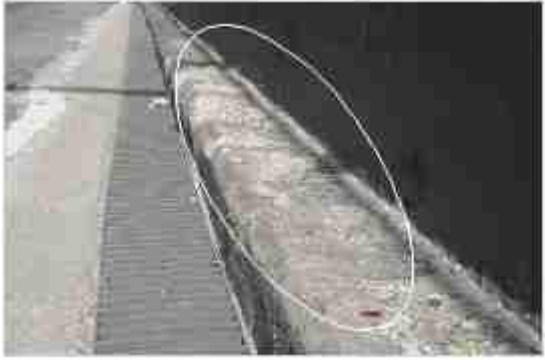
현 황	연석 열화, 박락
	원 인	염화칼슘, 동결융해
	보수방안	주의관찰

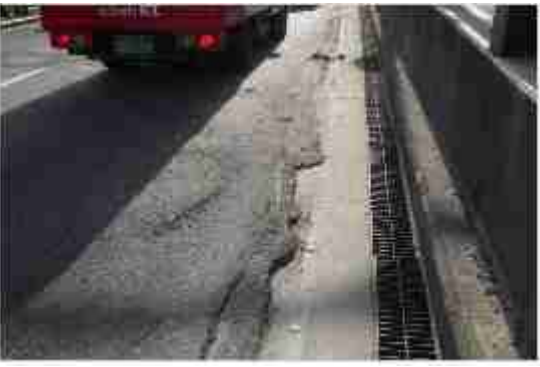
현 황	상태 양호
	원 인	-
	보수방안	-

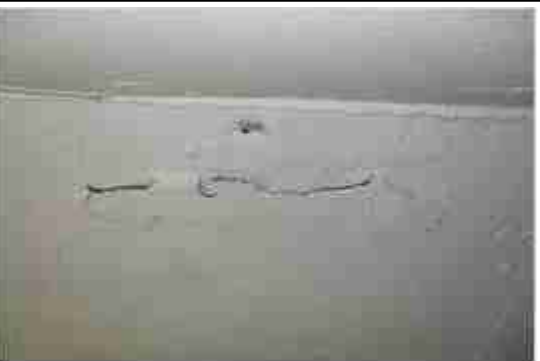
외관조사 결과 박락 및 철근노출, 도장박락이 조사되었으나 우려할만한 수준은 아니므로 주의관찰 하는 것이 적절한 것으로 판단된다.

현 황	박락 및 철근노출
	원 인	피복부족
	보수방안	주의관찰

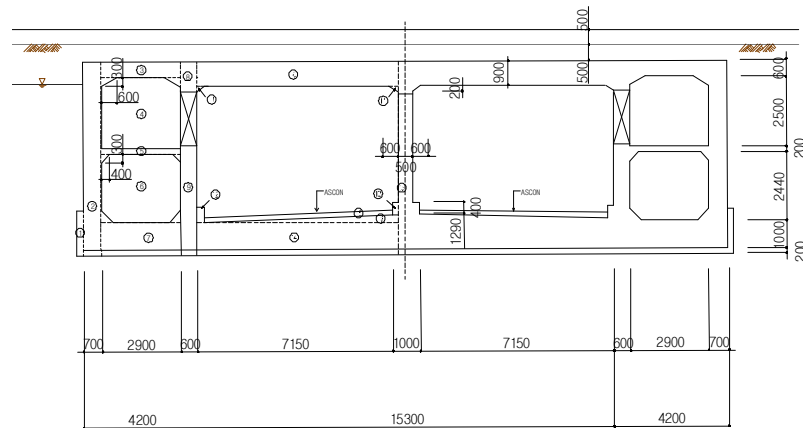
<단면제원>

부력안전성 검토 시 토피고는 1.0m(자갈도상 0.5m+토사 0.5m), 지하수위는 토사층으로부터 1.0m 아래에 있는 것으로 가정.

- 구조물의 자중(W1): 1592.926 KN/m
- 상부고정하중(W2, 토사, 자갈도상): 307.500 KN/m
- 상재토 전단저항력(W3): 0.070 KN/m
- 양압력(U1)

$$\downarrow B \times H \times r_w: 23.70 \times 6.44 \times 10.0 = 1526.280 \text{ KN/m}$$

$$\therefore \text{안전율(F.S)} = (W1 + W2 + W3) \div U1$$

$$= 1.25 > 1.20$$

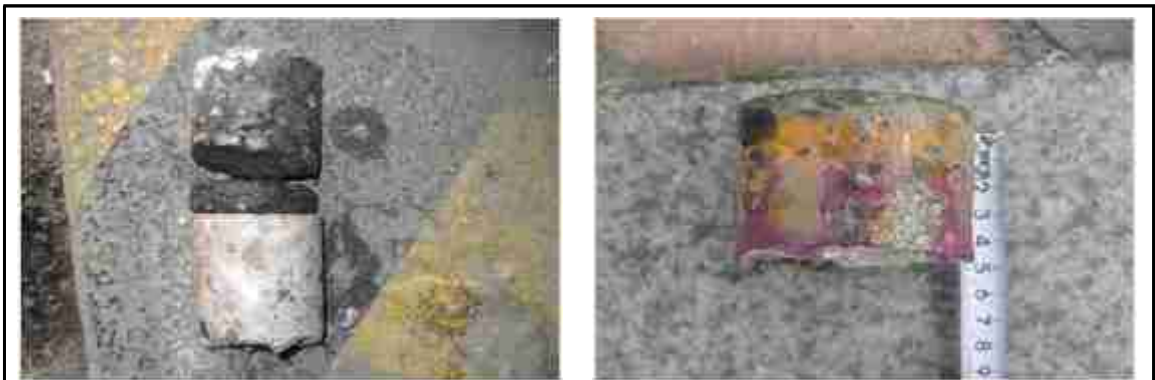
<코어공시체를 이용한 염화물함유량 시험>

철근의 임계 발청농도를 전염화물 기준 1.2kg/m<sup>3</sup>으로 정하고 있으며, 시험부재 모두에서 염화물은 0.3kg/m<sup>3</sup>이하의 a등급으로 양호한 것으로 평가되었다.

※ 바닥, 기둥에서 코어 채취, 상태 양호함.
