솔샘터널 등 12개소 정밀점검용역

보 고 서

(미 아 구 름 다 리)

미아구름다리 정밀점검 결과표

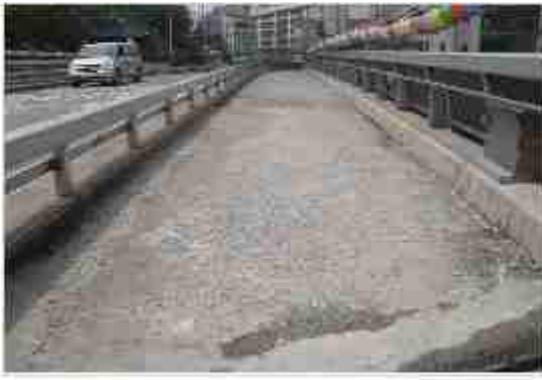
외관조사 결과 도로안전시설설치 및 관리기준에 비교적 적합한 난간이 설치되어 있으며, 보도부콘크리트는 파손 등의 열화가 심한 상태로 내구성확보 차원에서 탄성포장 등의 보수가 필요한 것으로 판단된다.

| | 현 황 | 보도부콘크리트 파손, 열화 |
| | 원 인 | 경년열화 |

| 구 분 | 손상내용 | 보수물량 | 보수공법 | 단 가 | 공사비 | 우선순위 |
|---|---|---|---|---|---|---|
| 보도부 | 콘크리트파손, 열화 | 229.3m ² | 탄성포장 | 60,000 | 13,758,000 | 1 |

| | 보수방안 | 탄성포장 |

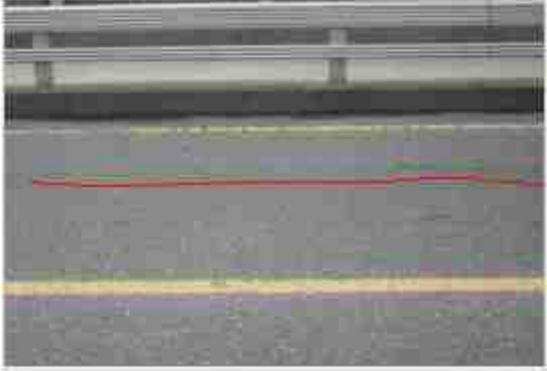
외관조사 결과 포장균열이 조사되었으나 차량의 주행에 지장이 없으므로 보수보다는 주의관찰이 필요한 것으로 판단된다.

| | 현 황 | 포장균열 |
| | 원 인 | 차량주행, 표층건조수축 |

| | 보수방안 | 주의관찰 |

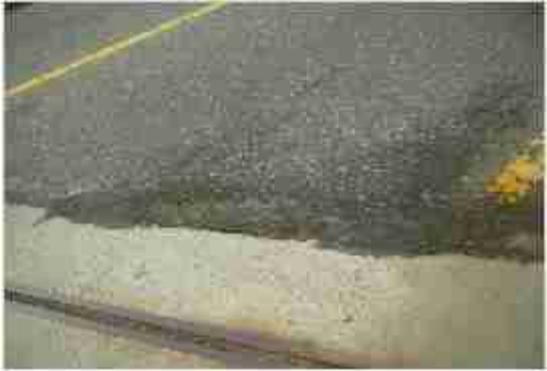
그 외 포트홀은 추가손상 및 주행성 확보를 위해 보수가 필요한 것으로 판단된다.

| | 현 황 | 포트홀 |
| | 원 인 | 우수침투, 접착상태 |

| 구 분 | 손상내용 | 보수물량 | 보수공법 | 단 가 | 공사비 | 우선순위 |
|---|---|---|---|---|---|---|
| 교면 포장 | 포트홀 | 2.0m ² | 소파보수 | 8,000 | 16,000 | 2 |

| | 보수방안 | 소파보수 |

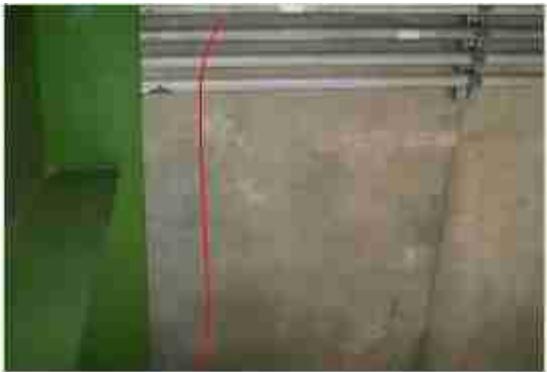
외관조사 결과 일부 구간에서 건조수축에 의한 균열로 추정되는 균열(0.2mm이하)이 조사되어 내구성 확보 차원의 보수가 필요한 것으로 판단된다.

| | 현 황 | 균열(0.2mm이하) |
| | 원 인 | 건조수축 |

| 구 분 | 손상내용 | 보수물량 | 보수공법 | 단 가 | 공사비 | 우선순위 |
|---|---|---|---|---|---|---|
| 바닥판 | 균열(0.2mm이하) | 1.8m ² | 표면처리 | 50,000 | 90,000 | 1 |

| | 보수방안 | 표면처리 |

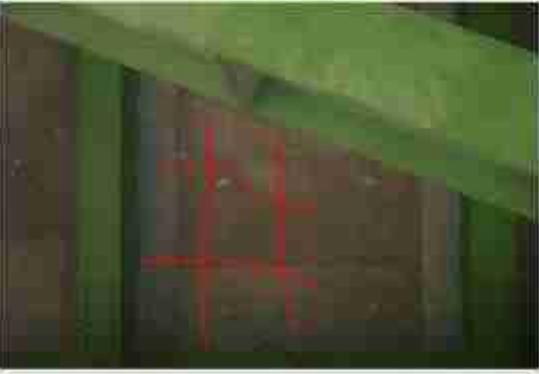
| | 현 황 | 망상균열(0.2mm이하) |
| | 원 인 | 건조수축 |

| 구 분 | 손상내용 | 보수물량 | 보수공법 | 단 가 | 공사비 | 우선순위 |
|---|---|---|---|---|---|---|
| | 망상균열(0.2mm이하) | 0.9m ² | 표면처리 | 50,000 | 45,000 | 1 |

| | 보수방안 | 표면처리 |

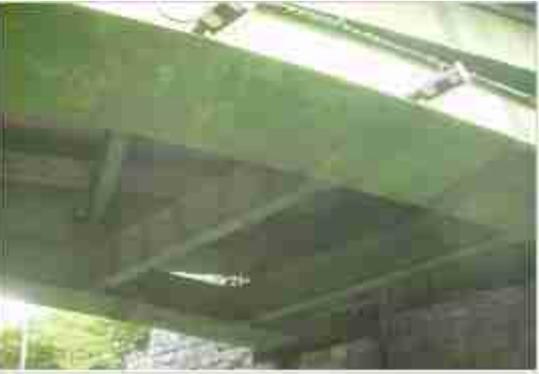
외관조사 결과 박스외부는 퇴색되어 미관상 좋지 않으므로 재도장이 필요한 것으로 판단된다.

| | 현 황 | 도장퇴색 |
| | 원 인 | 경년열화 |

| 구 분 | 손상내용 | 보수물량 | 보수공법 | 단 가 | 공사비 | 우선순위 |
|---|---|---|---|---|---|---|
| 거 더, 가로보 | 박스외부 도장퇴색 | 579.6m ² | 재도장 | 7,000 | 4,057,200 | 1 |

| | 보수방안 | 재도장(단기대책) |

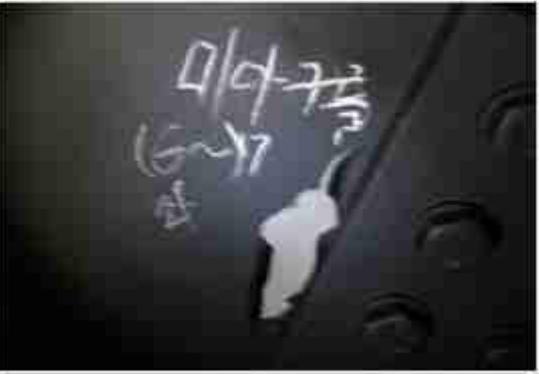
그 외 박스내부는 도장박락, 볼트 표면부식이 조사되어 내구성 확보 차원에서 보수가 필요한 것으로 판단된다.

| | 현 황 | 도장박락 |
| | 원 인 | 시공미흡 |

| 구 분 | 손상내용 | 보수물량 | 보수공법 | 단 가 | 공사비 | 우선순위 |
|---|---|---|---|---|---|---|
| | 박스내부 도장박락 | 0.01m ² | 재도장 | 7,000 | 70 | 2 |

| | 보수방안 | 재도장 |

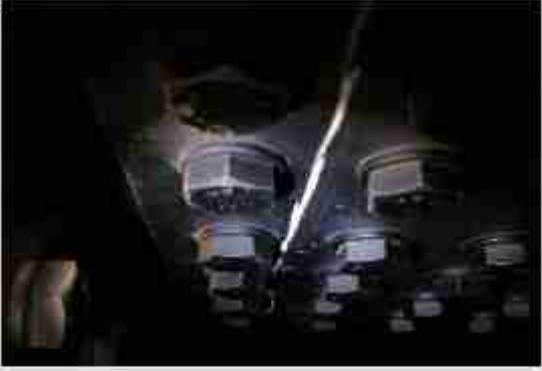
| | 현 황 | 경미한 표면부식 |
| | 원 인 | - |

| 구 분 | 손상내용 | 보수물량 | 보수공법 | 단 가 | 공사비 | 우선순위 |
|---|---|---|---|---|---|---|
| | 박스내부 볼트표면부식 | 0.5m ² | 재도장 | 7,000 | 3500 | 1 |

| | 보수방안 | 재도장 |

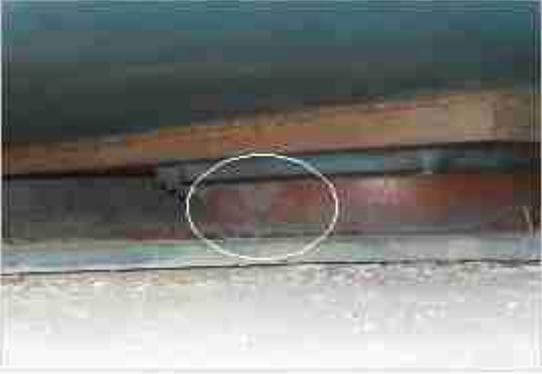
외관조사 결과 경년열화에 따른 도장박락이 조사되어 내구성 확보 차원에서 보수가 필요한 것으로 판단된다.

| | 현 황 | 도장박락 |
| | 원 인 | 경년열화 |

| 구 분 | 손상내용 | 보수물량 | 보수공법 | 단 가 | 공사비 | 우선순위 |
|---|---|---|---|---|---|---|
| 교량 받침 | 도장박락 | 0.04m ² | 재도장 | 7,000 | 280 | 2 |

| | 보수방안 | 재도장 |

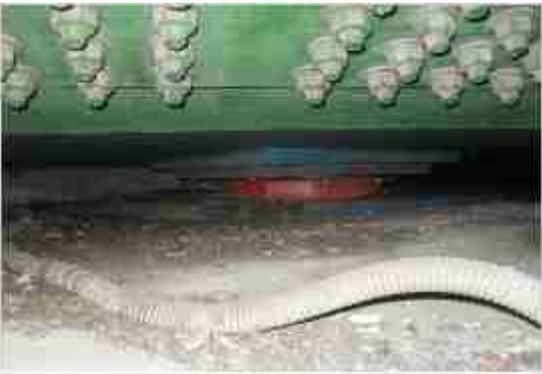
| | 현 황 | 포트받침으로 시공되어 있음. |

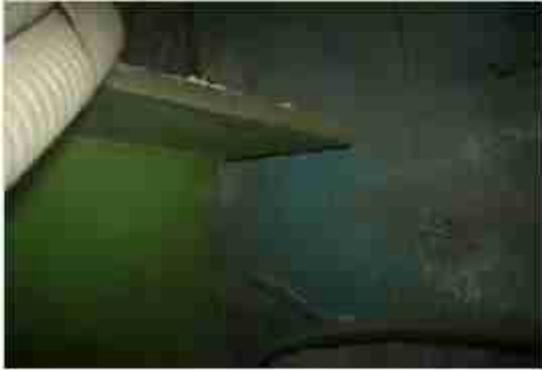
외관조사 결과 수직균열(0.2mm미만), 이물질퇴적이 조사되었으나 균열은 미세하며, 이물질퇴적은 받침의 가동, 부식에 영향을 끼치지 않으므로 주의관찰이 적절한 것으로 판단된다.

| | 현 황 | 미세균열(0.2mm미만) |
| | 원 인 | 온도·건조수축 |

| | 보수방안 | 주의관찰 |

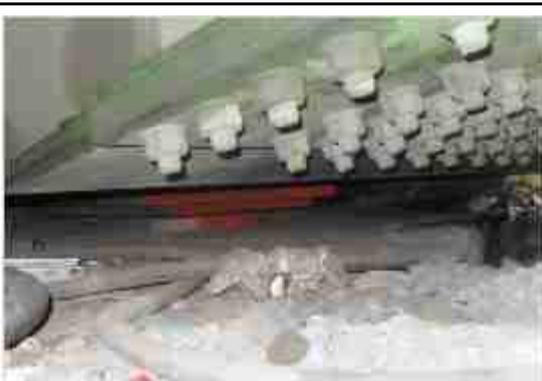
| | 현 황 | 이물질퇴적 |
| | 원 인 | 공사마무리 불량 |

| | 보수방안 | 주의관찰 |

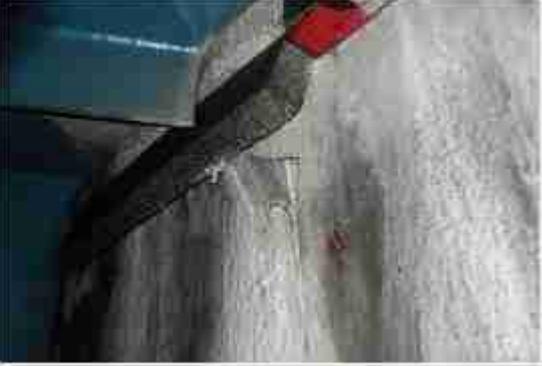
신축이음(A1) 누수는 경미한 수준이며 강거더와 강재받침의 부식이 없으므로 보수보다는 주의관찰이 필요한 것으로 판단된다.

| | 현 황 | 신축이음 누수(경미) |
| | 원 인 | 경년열화 |

| | 보수방안 | 주의관찰 |

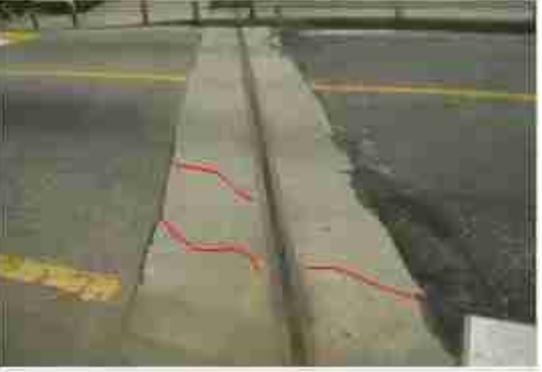
그 외 후타재균열(0.2mm이하)은 차량의 주행에 지장이 없으므로 주의관찰이 적절하며, 이물질퇴적은 구조물의 신축 시 지장을 초래할 수 있으므로 청소가 필요한 것으로 판단된다.

| | 현 황 | 후타재균열(0.2mm이하) |
| | 원 인 | 건조수축, 차량주행 |

| | 보수방안 | 주의관찰 |

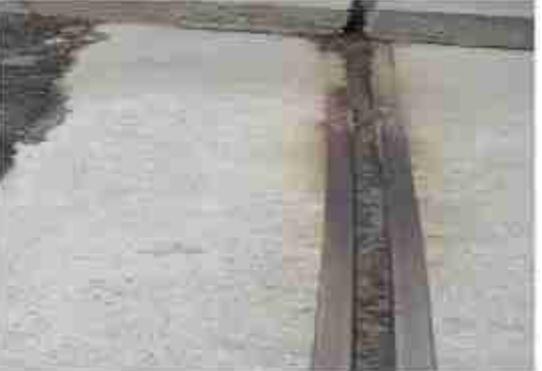
덮개판이 없는 부분은 재설치가 필요한 것으로 판단된다.

| | 현 황 | 이물질퇴적, 덮개판누락 |
| | 원 인 | 차량주행 |

| 구 분 | 손상내용 | 보수물량 | 보수공법 | 단 가 | 공사비 | 우선순위 |
|---|---|---|---|---|---|---|
| 신축 이음 | 이물질퇴적 | 3.0m ² | 청 소 | - | 100,000 | 2 |
| | 덮개판누락 | 2.0EA | 재설치 | 220,000 | 440,000 | 3 |

| | 보수방안 | 청소, 재설치 |

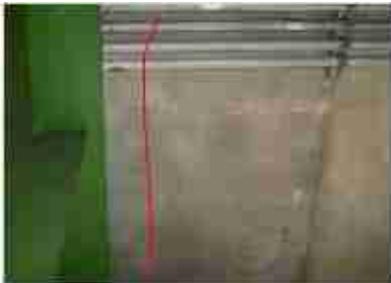
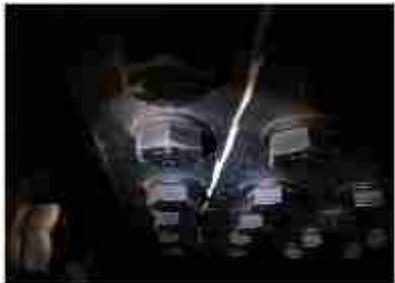
| 구분 | 현황 | 구분 | 현황 |
|---|---|---|--|
| 바닥판 | <p>바닥판균열의 보수 후 재손상에 대한 주의관찰이 필요함.</p> | 거더 | <p>박스내부 볼트표면부식의 보수 후 재손상 여부에 대한 주의관찰이 필요함.</p> |
