**녹천교등 12개소 정밀점검용역
보 고 서
(동 부 간 선 진 입 IC)**

2010. 8.

북부도로교통사업소
에스큐엔지니어링(주)
에이치앤티코리아(주)

동부간선진입IC 정밀점검 결과표

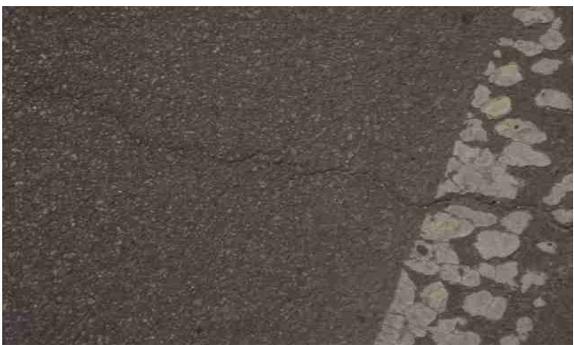
동부간선진입IC의 교면포장의 주요손상은 아스팔트균열이 조사되었다. 사용성 증대 차원에서 적절한 보수를 해야 할 것이다.

현황	• 아스팔트균열
	원인	• 공용 중
	대책	• 씰링보수

구 분	손상내용	손상물량	보수공법	비고
교면포장	아스팔트균열	11.0m	씰링보수

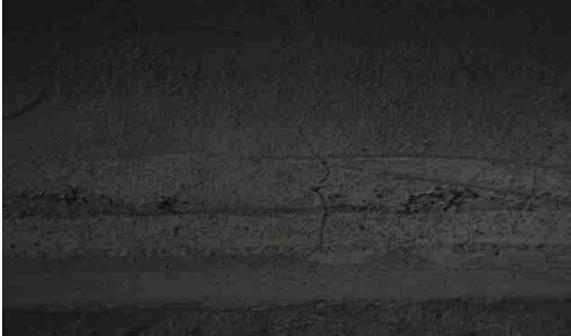
현황	• 연석균열
	원인	• 건조수축
	대책	• 주의관찰

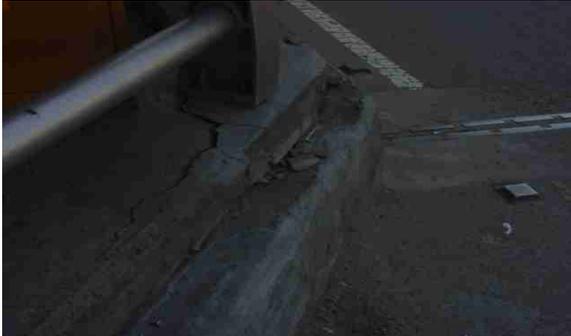
현황	• 연석파손
	원인	• 차량충돌
	대책	• 단면보수

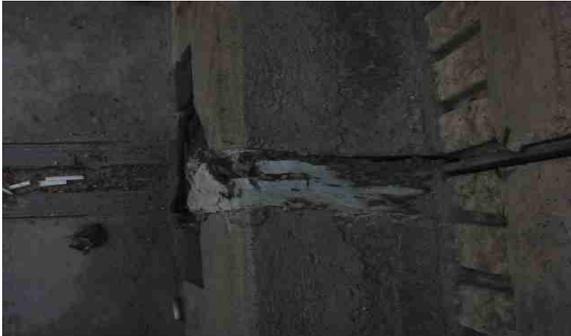
현황	• 실런트파손
	원인	• 공용 증
	대책	• 주의관찰

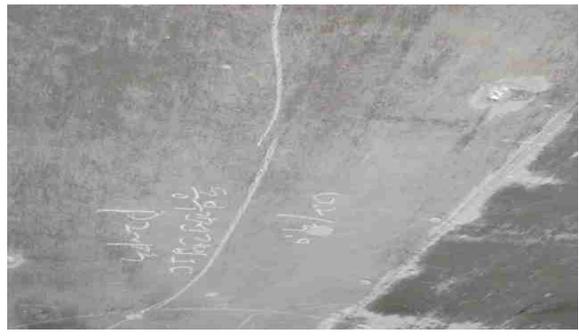
현황	<ul style="list-style-type: none"> • 균열(0.2mm이하)
	원인	<ul style="list-style-type: none"> • 건조수축
	대책	<ul style="list-style-type: none"> • 주의관찰

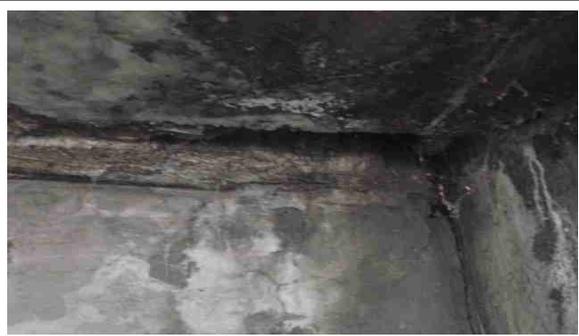
현황	<ul style="list-style-type: none"> • 박락
	원인	<ul style="list-style-type: none"> • 차량주행시 진동
	대책	<ul style="list-style-type: none"> • 단면보수

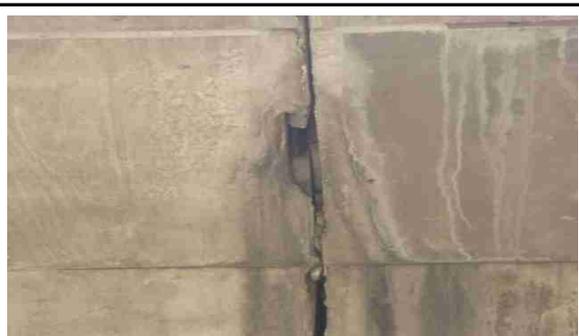
현황	<ul style="list-style-type: none"> • 박락
	원인	<ul style="list-style-type: none"> • 공용 중
	대책	<ul style="list-style-type: none"> • 단면보수

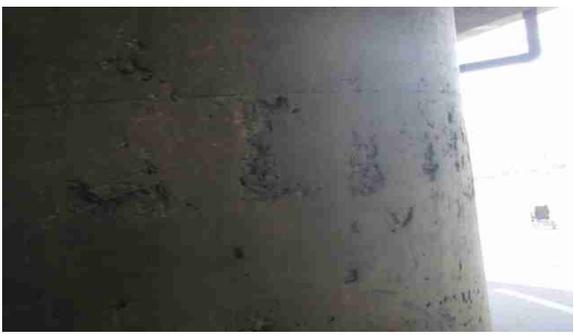
현황	• 재료분리
	원인	• 다짐불량
	대책	• 주의관찰

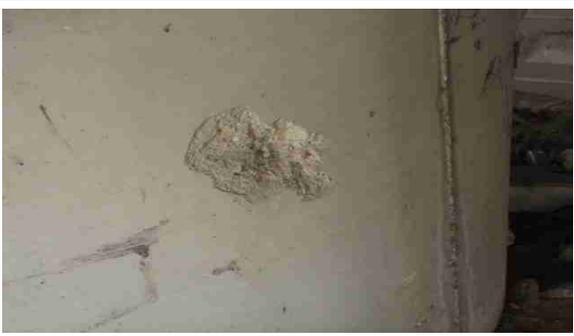
현황	• 박락
	원인	• 공용 중
	대책	• 단면보수

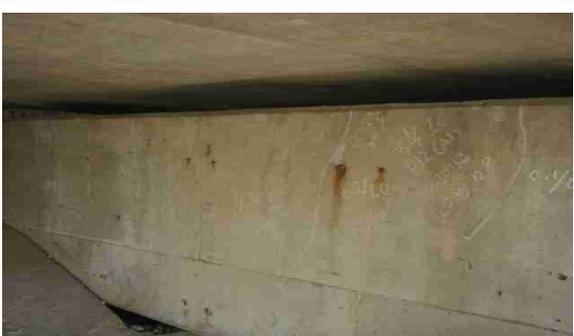
현황	• 균열(0.2mm이상)
	원인	• 건조수축
	대책	• 주의관찰

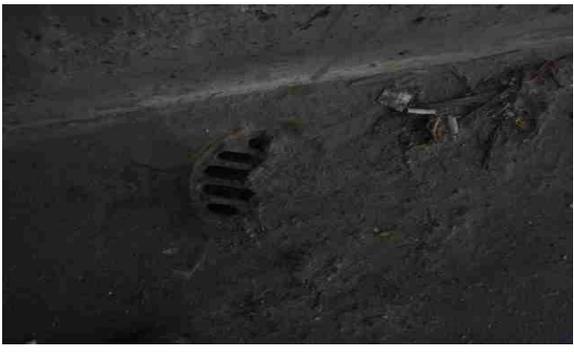
현황	• 토사퇴적
	원인	• 공용 중
	대책	• 청소

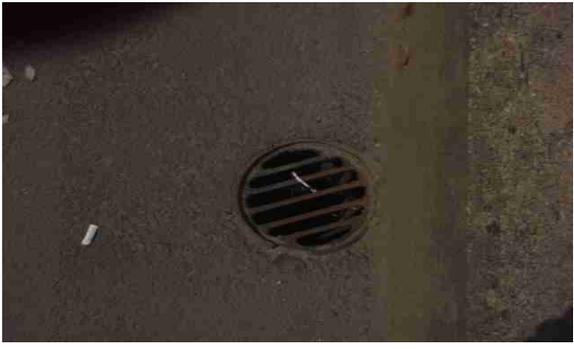
현황	• 막힘
	원인	• 공용 중
	대책	• 청소

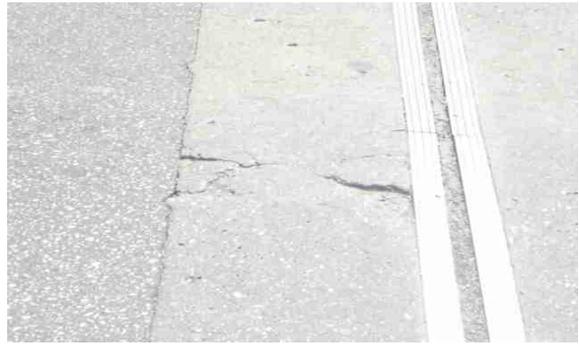
현황	• 후타재 파손
	원인	• 공용 중
	대책	• 단면보수

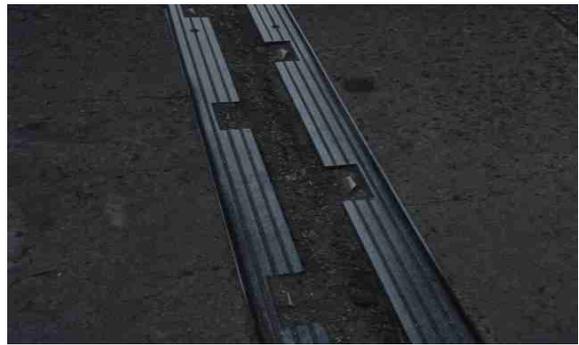
현황	• 토사퇴적
	원인	• 공용 중
	대책	• 청소

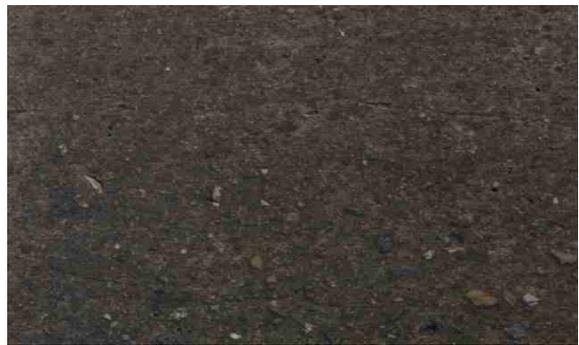
현황	• 후타재균열
	원인	• 건조수축
	대책	• 주의관찰

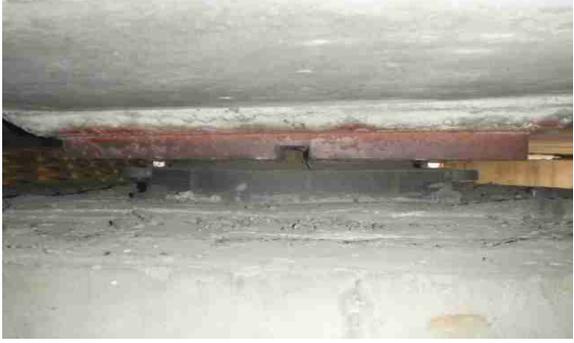
현황	<ul style="list-style-type: none"> • 상태양호
	원인	<ul style="list-style-type: none"> • 지속적인 유지관리
