**낙천교등 12개소 정밀점검용역
보 고 서
(빨 래 골 교)**

2010. 8.

북부도로교통사업소
에스큐엔지니어링(주)
에이치앤티코리아(주)

빨래골교 정밀점검 결과표

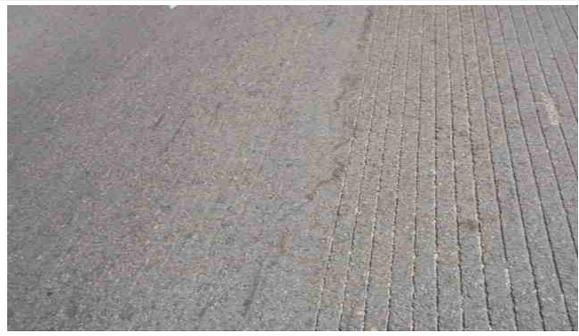
현황	• 아스팔트균열
	원인	• 공용 중
	대책	• 슺링보수

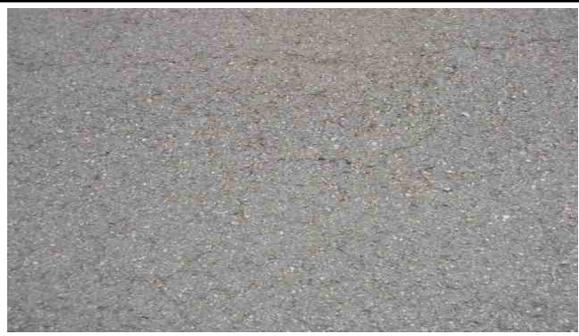
현황	• 아스팔트파손
	원인	• 공용 중
	대책	• 절삭후 덧씌우기

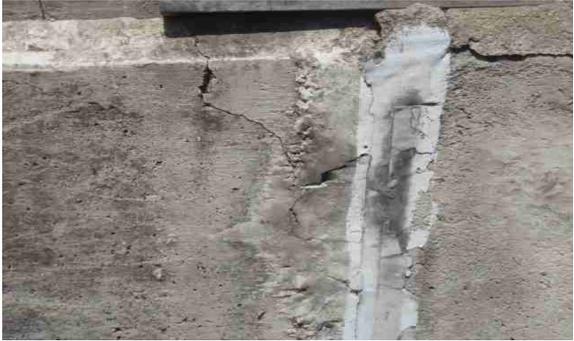
현황	• 연석박리
	원인	• 공용 중
	대책	• 단면보수

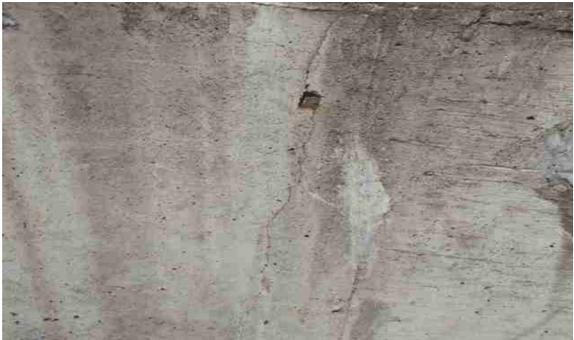
현황	• 균열(0.2mm이하)
	원인	• 건조수축
	대책	• 표면처리

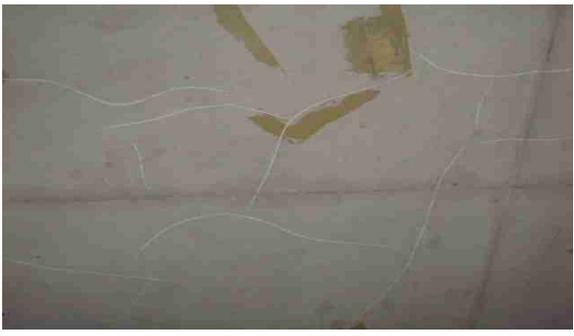
현황	• 망상균열
	원인	• 건조수축
	대책	• 표면처리

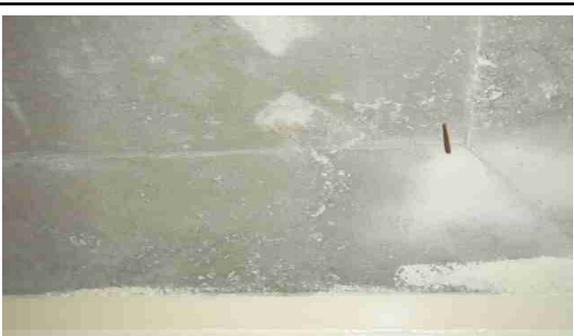
현황	• 재료분리
	원인	• 다짐불량
	대책	• 단면보수

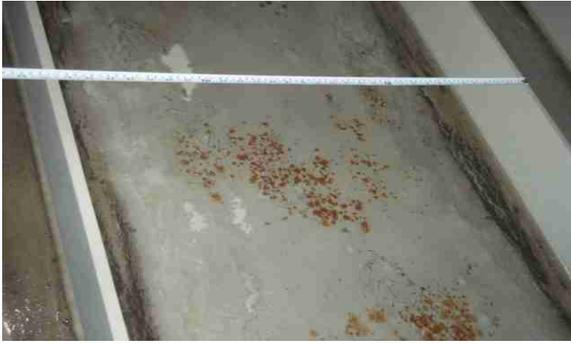
현황	• 우수유입
	원인	• 신축이음부 누수로 인하여 박스로 우수 유입
	대책	• 재도장

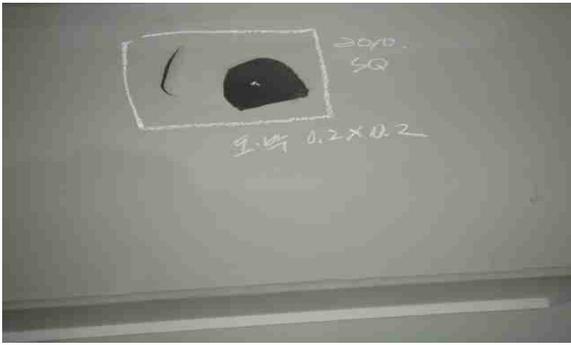
현황	• 도장박리
	원인	• 공용 중
	대책	• 재도장

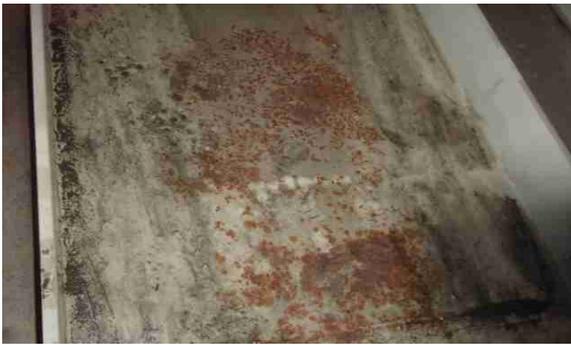
현황	• 부식
	원인	• 우수유입
	대책	• 재도장

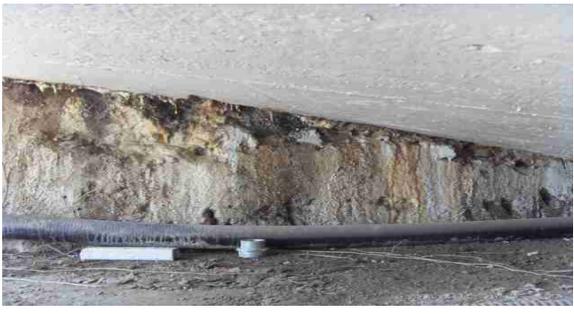
현황	<ul style="list-style-type: none"> • 누수
	원인	<ul style="list-style-type: none"> • 신축이음부 누수
	대책	<ul style="list-style-type: none"> • 신축이음 교체

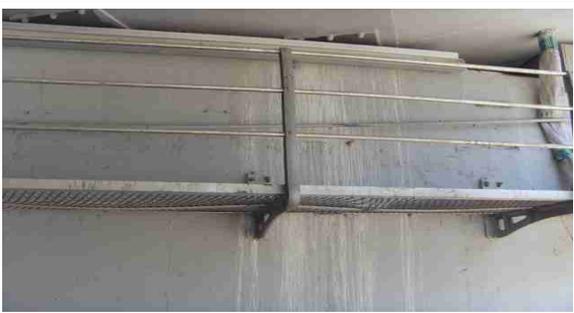
현황	<ul style="list-style-type: none"> • 백태
	원인	<ul style="list-style-type: none"> • 신축이음 누수
	대책	<ul style="list-style-type: none"> • 표면처리, 신축이음교체

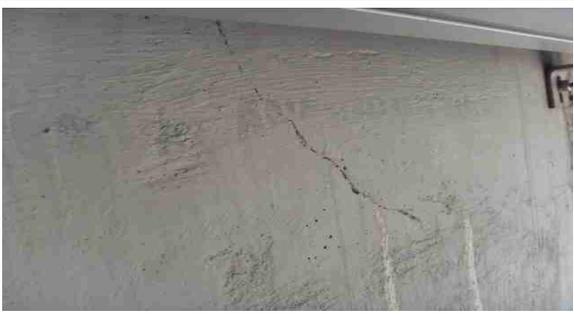
현황	<ul style="list-style-type: none"> • 균열(0.3mm이상)
	원인	<ul style="list-style-type: none"> • 건조수축
	대책	<ul style="list-style-type: none"> • 주입보수

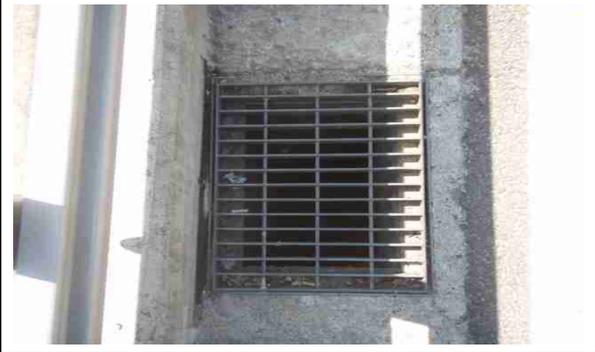
현황	<ul style="list-style-type: none"> • 상태양호
	원인	<ul style="list-style-type: none"> • 지속적인 유지관리

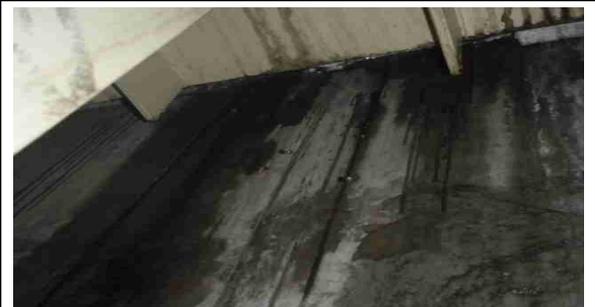
현황	<ul style="list-style-type: none"> • 하부신축이음부누수
	원인	<ul style="list-style-type: none"> • 신축이음누수
	대책	<ul style="list-style-type: none"> • 신축이음교체

신축이음장치는 상부구조의 온도변화로 인한 신축, 콘크리트의 재력에 따른 크리프와 건조수축 및 활하중에 의한 처짐 등으로 인한 변형을 원활하게 수용하고 차량 주행에 지장이 없도록 설치한 장치이며, 교면수 및 오물의 교량하부 유입방지 기능도 한다. 후타재균열(0.2mm이하), 후타재망상균열, 하부신축이음부누수, 토사퇴적 등의 손상이 조사 되었으며, 신축이음부는 공용 중 신축이음 하부로 누수가 되어 받침장치, 박스내부 및 하부구조에 영향을 미치고 있으므로 신축이음부 교체를 해야 할 것으로 판단된다.

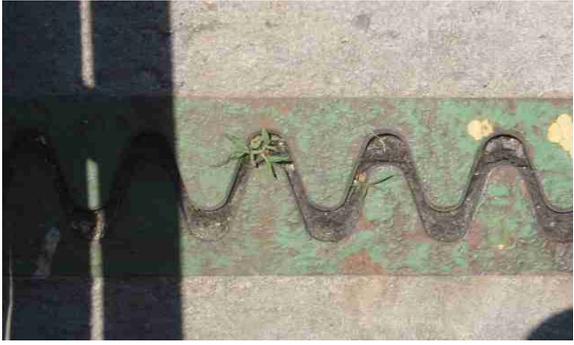
현황	• 토사퇴적
	원인	• 공용 중
	대책	• 신축이음교체

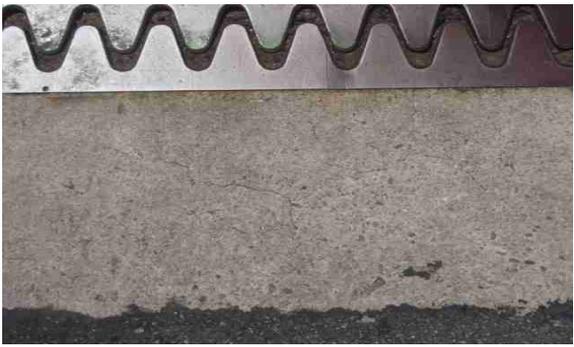
현황	• 후타재 망상균열
	원인	• 건조수축
	대책	• 신축이음교체

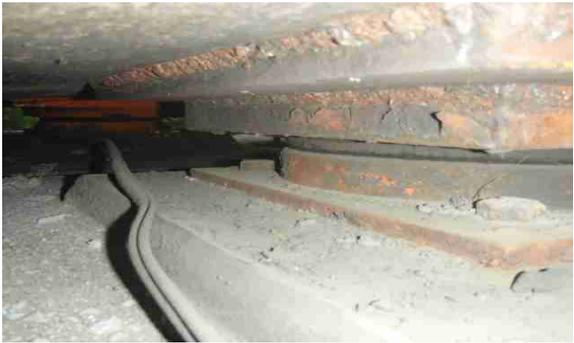
현황	• 받침장치 노후화
	원인	• 교대 신축이음부 누수로 하부 플레이트 부식
	대책	• 재도장

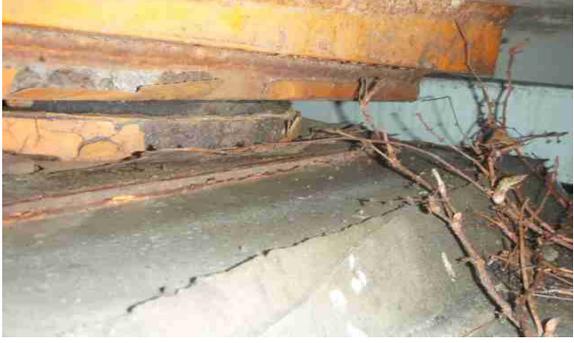
현황	• 받침장치 노후화
	원인	• 교대 신축이음부 누수로 하부 플레이트 부식
	대책	• 재도장

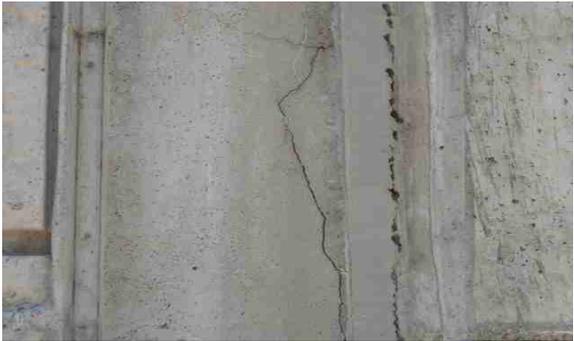
현황	• 박리
	원인	• 공용 중
	대책	• 단면보수

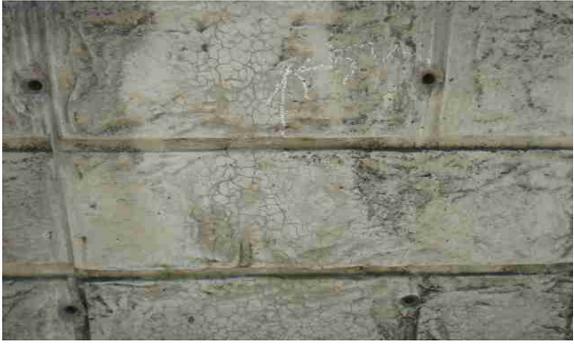
현황	• 망상균열
	원인	• 건조수축
	대책	• 표면처리
