**녹천교등 12개소 정밀점검용역
보 고 서
(당 현 4 교)**

2010. 8.

북부도로교통사업소
에스큐엔지니어링(주)
에이치앤티코리아(주)

당현4교 정밀점검 결과표

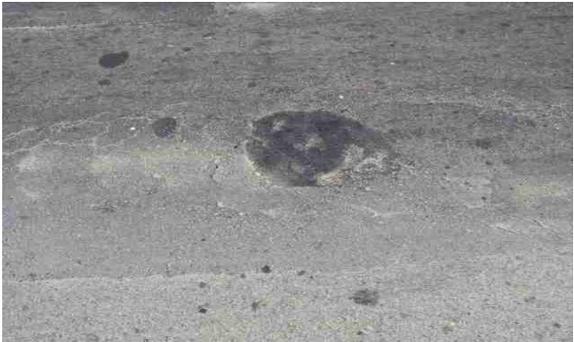
현황	<ul style="list-style-type: none"> • 아스팔트파손
	원인	<ul style="list-style-type: none"> • 중차량의 통행
	대책	<ul style="list-style-type: none"> • 교면방수(슈트)+재포장+콘크리트재시공

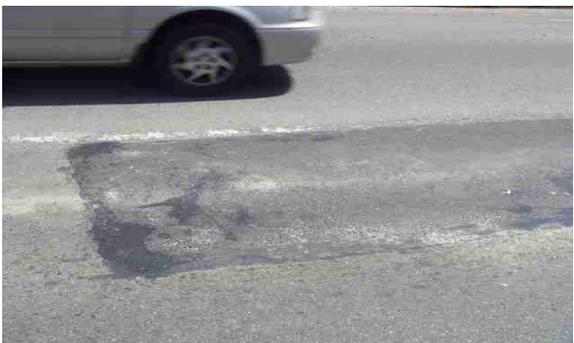
현황	<ul style="list-style-type: none"> • 소성변형
	원인	<ul style="list-style-type: none"> • 중차량의 통행
	대책	<ul style="list-style-type: none"> • 교면방수(슈트)+재포장+콘크리트재시공

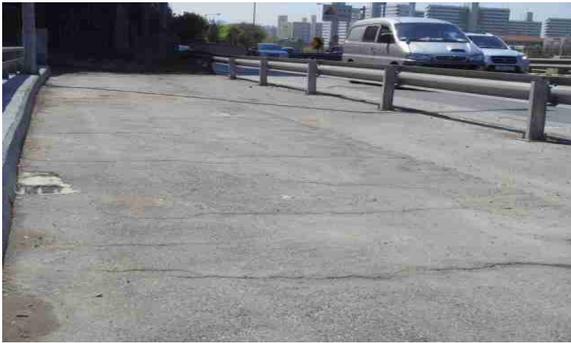
현황	• 아스팔트균열
	원인	• 노후화
	대책	• 교면방수(쉬트)+재포장+콘크리트재시공

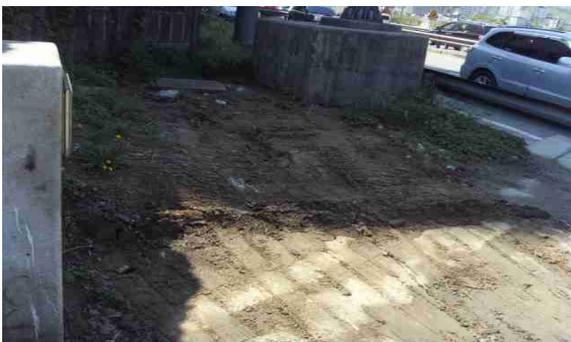
현황	• 토사퇴적
	원인	• 공사후 미처리
	대책	• 교면방수(쉬트)+재포장+콘크리트재시공

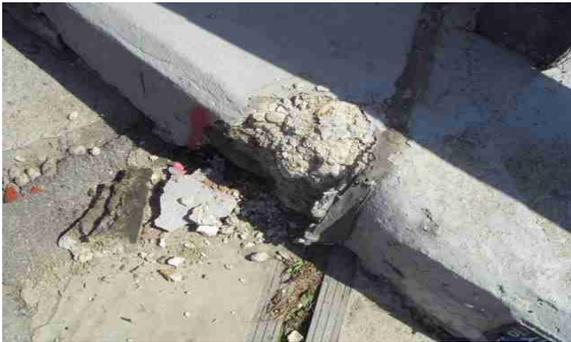
현황	• 연석파손
	원인	• 오랜 공용
	대책	• 단면보수

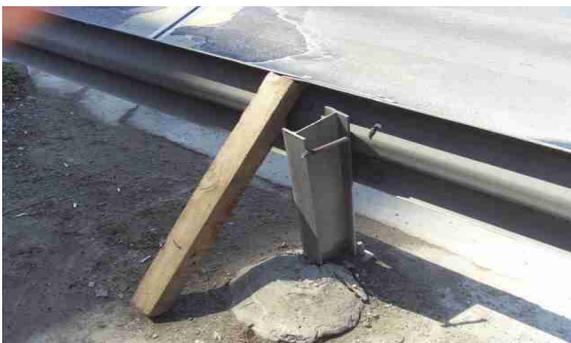
현황	• 가드레일 지지불량
	원인	• 차량충격
	대책	• 가드레일 지지교체

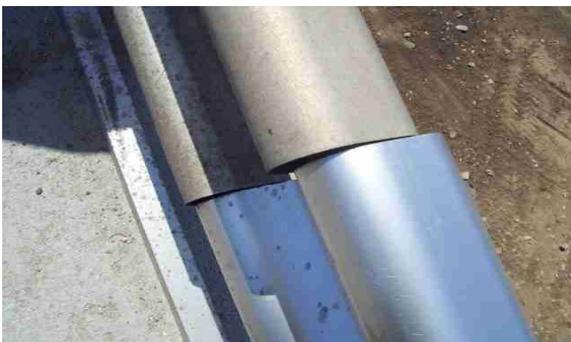
현황	• 접합불량
	원인	• 시공불량
	대책	• 재접합

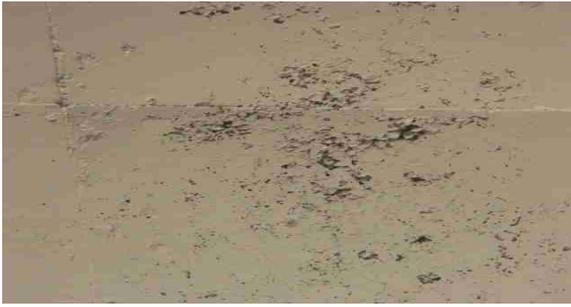
현황	• 재료분리
	원인	• 다짐불량
	대책	• 단면보수

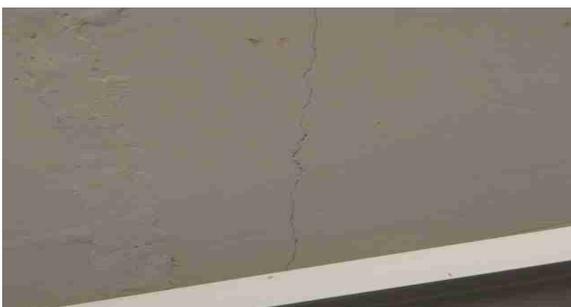
현황	• 균열(0.3mm이상)
	원인	• 건조수축
	대책	• 주입보수

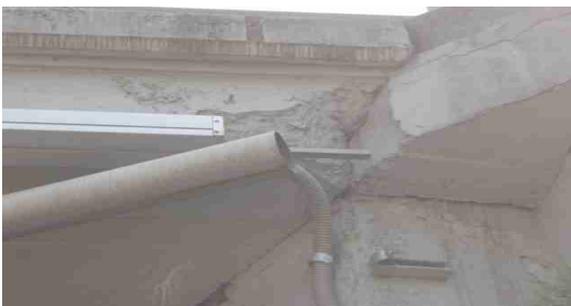
현황	• 파손
	원인	• 중차량 통행에 의한 진동
	대책	• 단면보수

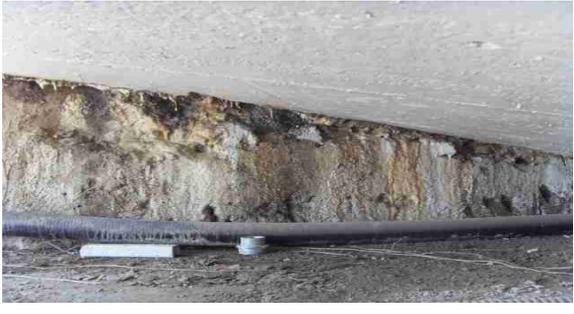
현황	• 누수
	원인	• 신축이음누수
	대책	• 신축이음교체

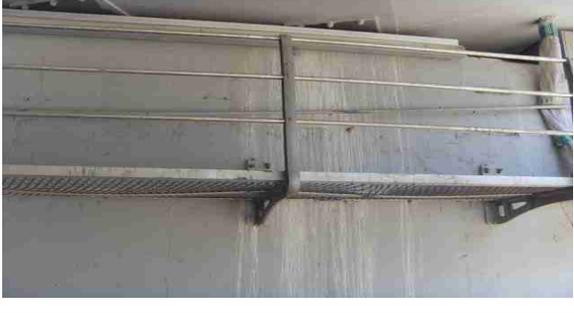
현황	• 백태
	원인	• 신축이음누수
	대책	• 표면처리, 신축이음교체

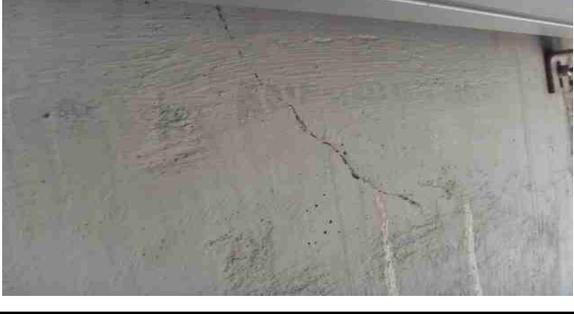
현황	• 균열(0.3mm이상)
	원인	• 건조수축
	대책	• 주입보수

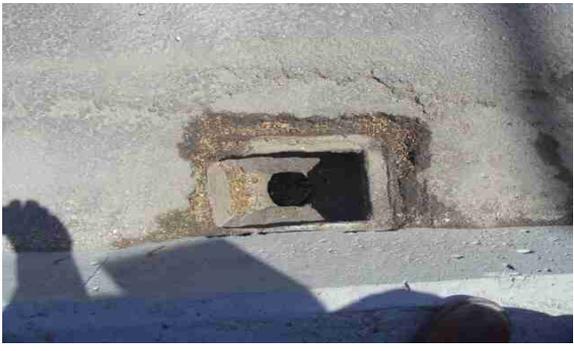
현황	• 배수구 덮개망실
	원인	• 공용 중
	대책	• 재설치

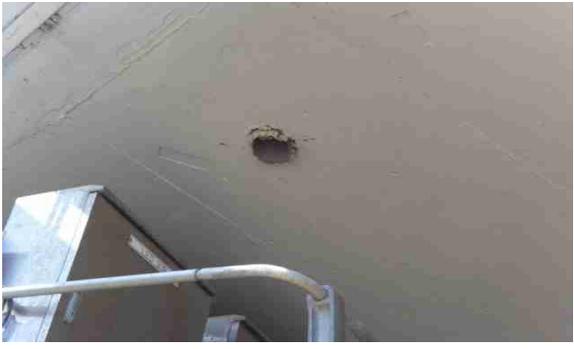
현황	• 배수구 파손
	원인	• 공용 중
	대책	• 재설치

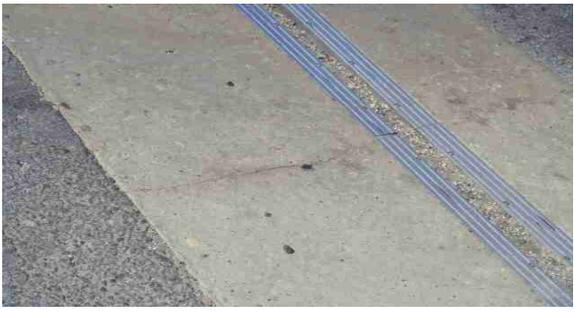
현황	• 후타재균열
	원인	• 건조수축
	대책	• 신축이음교체

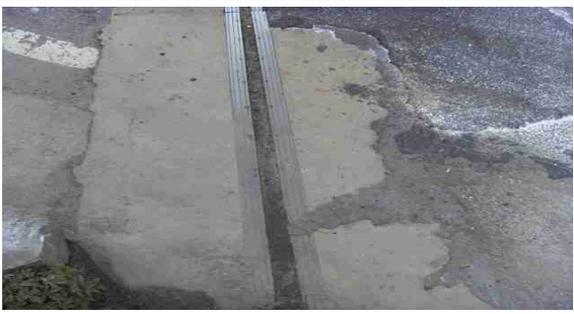
현황	• 토사퇴적
	원인	• 오랜 공용
	대책	• 신축이음교체

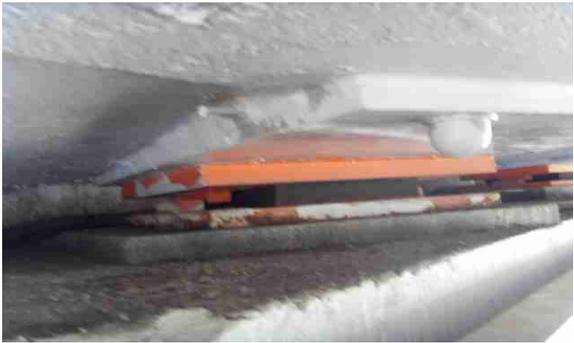
현황	• 받침장치 노후화
	원인	• 교대 신축이음부 누수로 하부 플레이트 부식
	대책	• 재도장

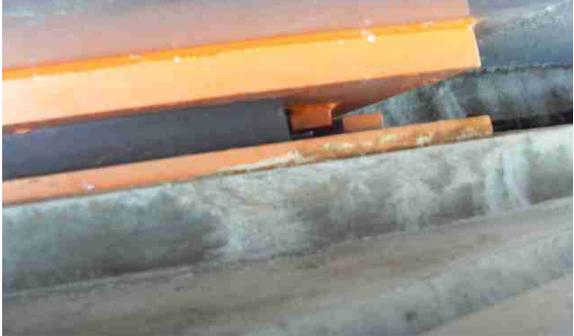
현황	• 몰탈파손
	원인	• 공용 중
	대책	• 단면보수
