**녹천교등 12개소 정밀점검용역  
보 고 서  
( 당 현 3 교 )**

**2010. 8.**

**북부도로교통사업소**  
에스큐엔지니어링(주)  
에이치앤티코리아(주)

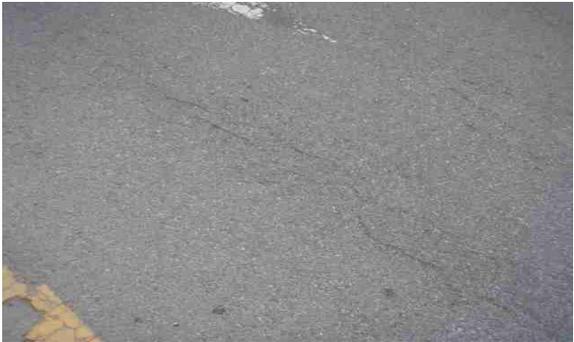
<b>현황</b>	<ul style="list-style-type: none"> <li>• 아스팔트망상균열</li> </ul>
	<b>원인</b>	<ul style="list-style-type: none"> <li>• 노후화 및 잦은 차량통행</li> </ul>
	<b>대책</b>	<ul style="list-style-type: none"> <li>• 교면방수(슈트)+재포장+콘크리트재시공</li> </ul>

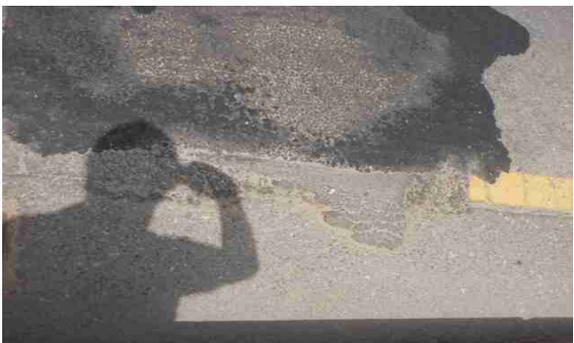
<b>현황</b>	<ul style="list-style-type: none"> <li>• 소성변형</li> </ul>
	<b>원인</b>	<ul style="list-style-type: none"> <li>• 노후화 및 잦은 차량통행</li> </ul>
	<b>대책</b>	<ul style="list-style-type: none"> <li>• 교면방수(슈트)+재포장+콘크리트재시공</li> </ul>

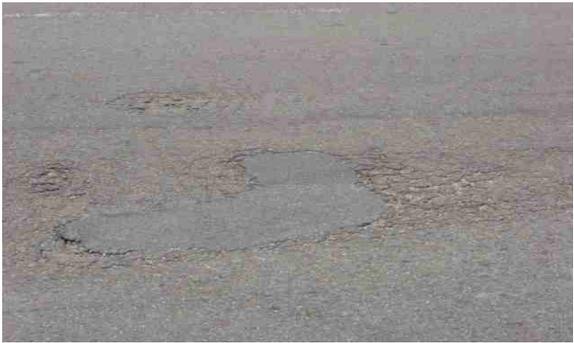
<b>현황</b>	• 아스팔트 파손
	<b>원인</b>	• 노후화 및 잦은 차량통행
	<b>대책</b>	• 교면방수(슈트)+재포장+콘크리트재시공

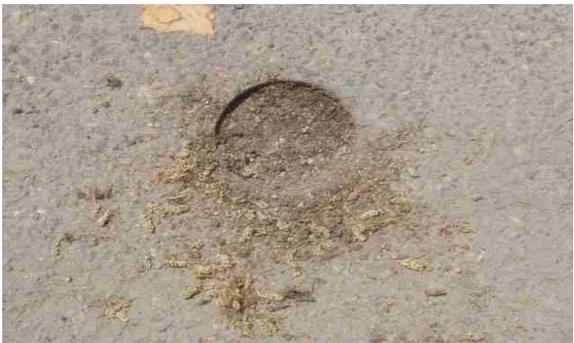
<b>현황</b>	• 교면포장
	<b>원인</b>	• 코어채취 후 미복구
	<b>대책</b>	• 교면방수(슈트)+재포장+콘크리트재시공

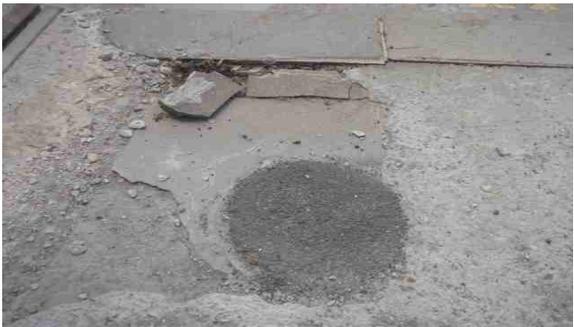
<b>현황</b>	• 파손(보도부)
	<b>원인</b>	• 오랜 공용 및 외부 충격
	<b>대책</b>	• 단면보수

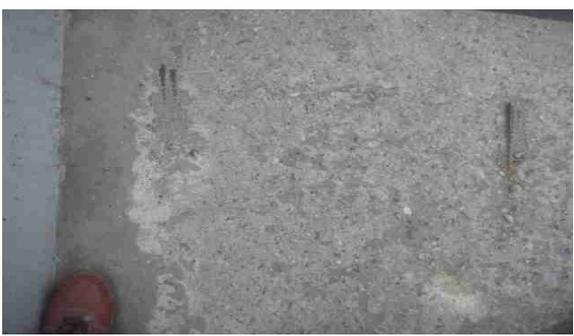
<b>현황</b>	• 철근노출(보도부)
	<b>원인</b>	• 피복두께 부족
	<b>대책</b>	• 단면보수(방청)

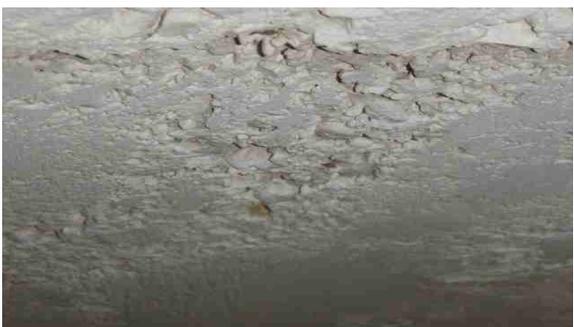
<b>현황</b>	• 재료분리
	<b>원인</b>	• 다짐불량
	<b>대책</b>	• 단면보수

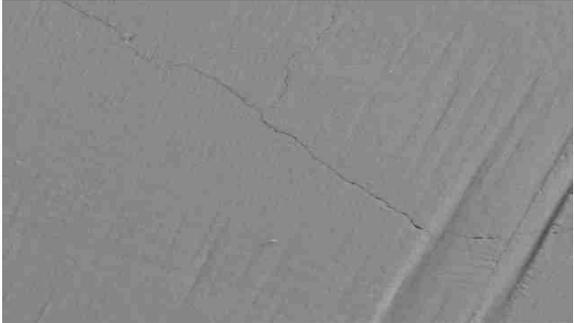
<b>현황</b>	• 균열(0.3mm이상)
	<b>원인</b>	• 건조수축
	<b>대책</b>	• 주입보수

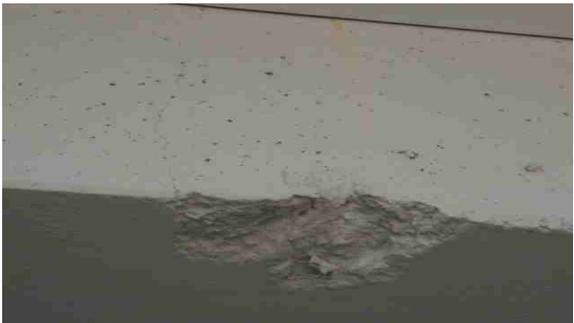
<b>현황</b>	• 파손
	<b>원인</b>	• 외부충격
	<b>대책</b>	• 단면보수

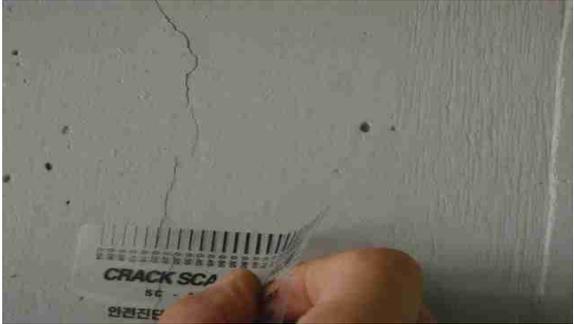
현황	• 균열(0.2mm)
	원인	• 건조수축
	대책	• 표면처리

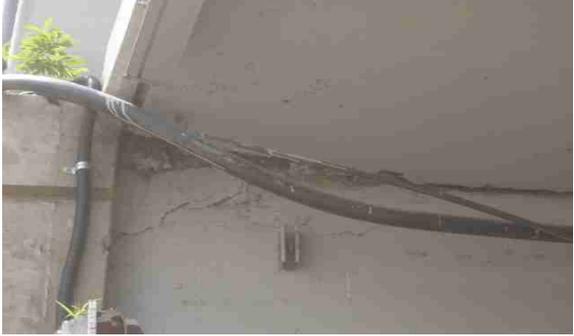
현황	• 박리(A1 흥벽)
	원인	• 신축이음 누수로 인한 열화
	대책	• 단면보수

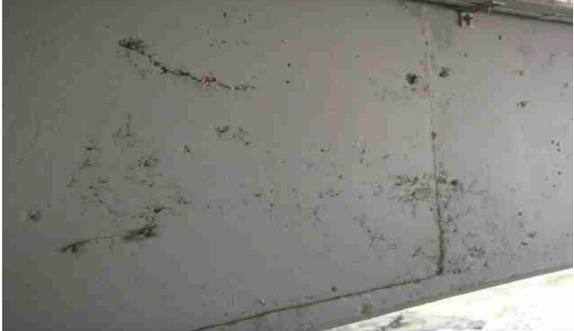
현황	• 재료분리
	원인	• 다짐불량
	대책	• 단면보수

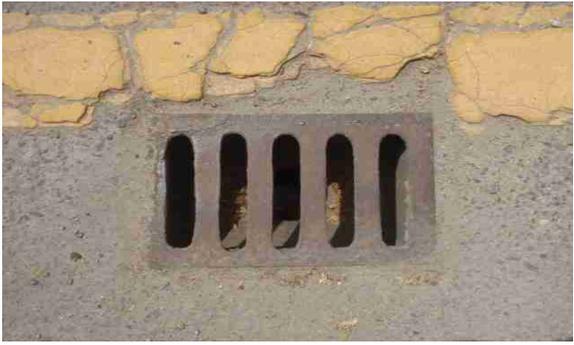
<b>현황</b>	<ul style="list-style-type: none"> <li>• 노후(구형)</li> </ul>
	<b>원인</b>	<ul style="list-style-type: none"> <li>• 배수구 덮개가 분리가 안되어 청소 불가능</li> </ul>
	<b>대책</b>	<ul style="list-style-type: none"> <li>• 2중 집수구 설치</li> </ul>

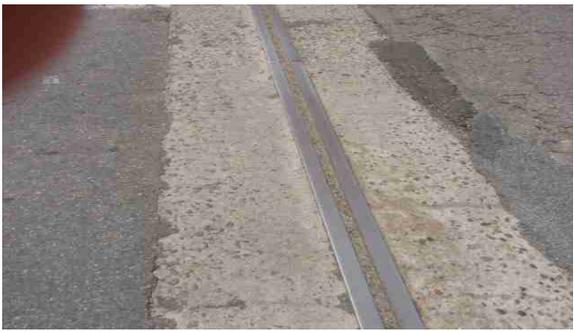
<b>현황</b>	<ul style="list-style-type: none"> <li>• 후타재마모</li> </ul>
	<b>원인</b>	<ul style="list-style-type: none"> <li>• 오랜 공용</li> </ul>
	<b>대책</b>	<ul style="list-style-type: none"> <li>• 신축이음교체</li> </ul>

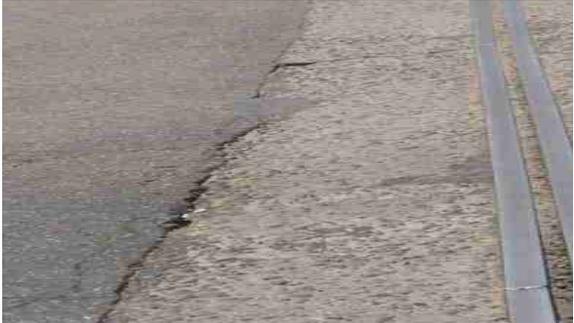
현황	• 후타재 파손
	원인	• 오랜 공용
	대책	• 신축이음교체

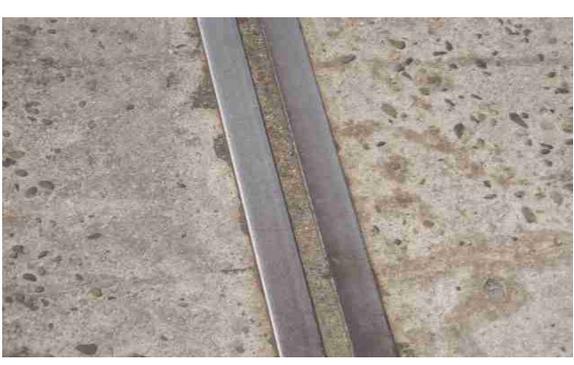
현황	• 토사퇴적
	원인	• 오랜 공용
	대책	• 신축이음교체

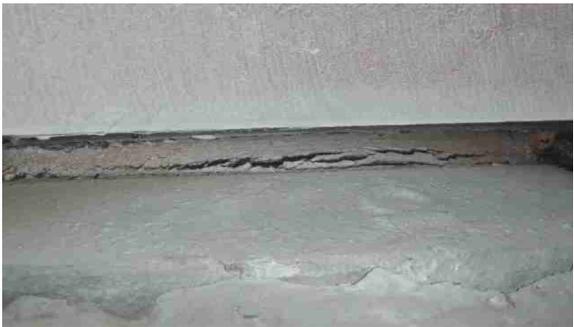
<b>현황</b>	• 받침장치 노후화
	<b>원인</b>	• 오랜 공용
	<b>대책</b>	• 받침장치 교체

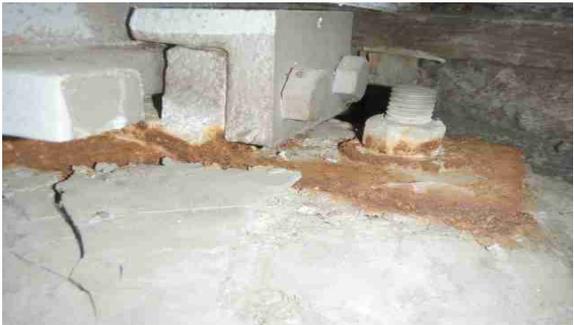
<b>현황</b>	• 하부플레이트부식
	<b>원인</b>	• 교대 신축이음부 누수로 하부 플레이트 부식
	<b>대책</b>	• 재도장

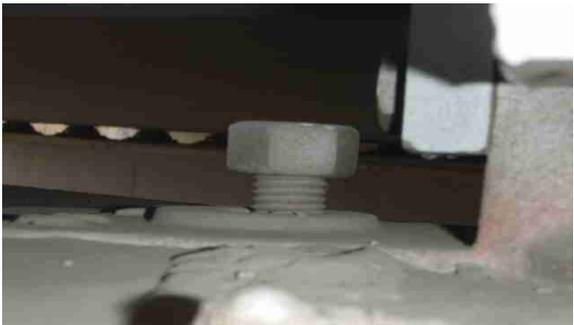
<b>현황</b>	• 볼트체결불량
	<b>원인</b>	• 시공불량
	<b>대책</b>	• 재체결

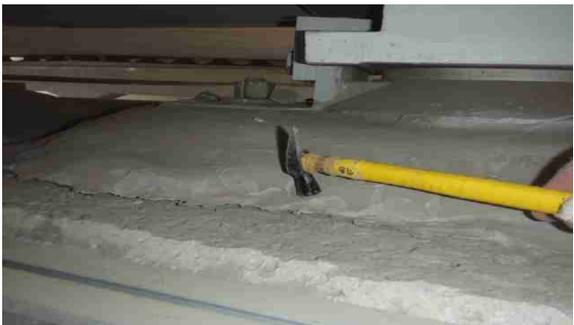
<b>현황</b>	• 몰탈들뜸
	<b>원인</b>	• 교대 신축이음부 누수로 하부 플레이트 부식
	<b>대책</b>	• 재도장
