**녹천교등 12개소 정밀점검용역
보 고 서
(당 현 2 교)**

2010. 8.

당현2교 정밀점검 결과표

당현2교 현황표

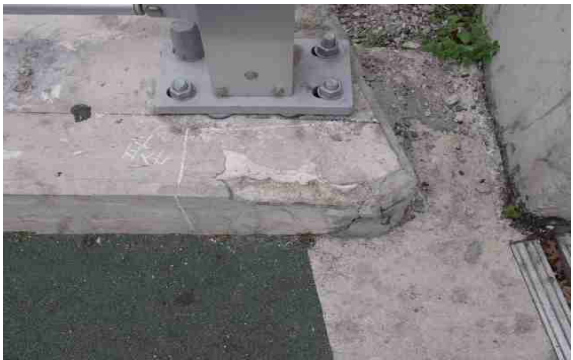
현황	• 연석파손
	원인	• 외부충격으로 인해 파손
	대책	• 단면보수

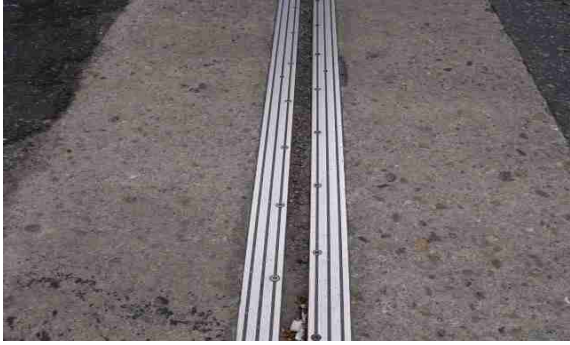
현황	<ul style="list-style-type: none"> • 본체 유간 토사 퇴적
	원인	<ul style="list-style-type: none"> • 공용 중 토사가 퇴적됨
	대책	<ul style="list-style-type: none"> • 청소

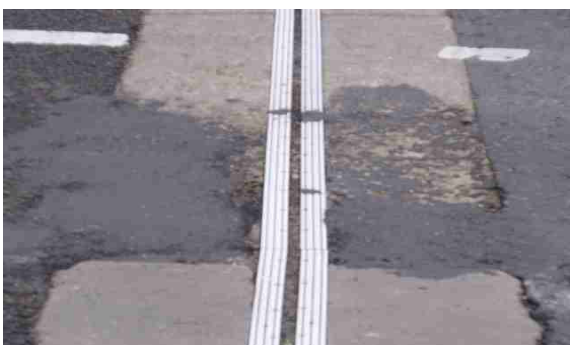
현황	<ul style="list-style-type: none"> • 후타재 파손
	원인	<ul style="list-style-type: none"> • 오랜 공용
	대책	<ul style="list-style-type: none"> • 단면보수

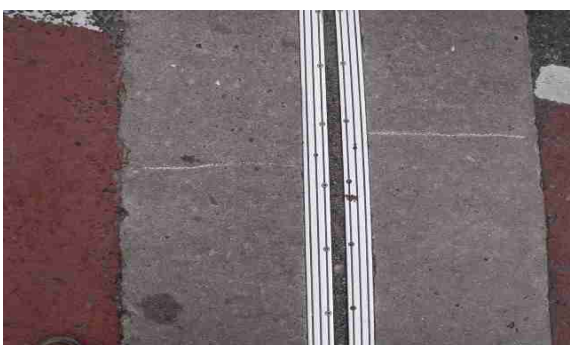
현황	<ul style="list-style-type: none"> • 후타재 균열
	원인	<ul style="list-style-type: none"> • 오랜 공용
	대책	<ul style="list-style-type: none"> • 주의관찰

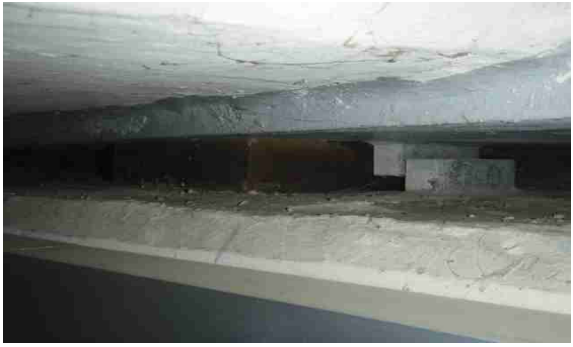
현황	<ul style="list-style-type: none"> • 상태양호
	원인	<ul style="list-style-type: none"> • 지속적인 유지관리

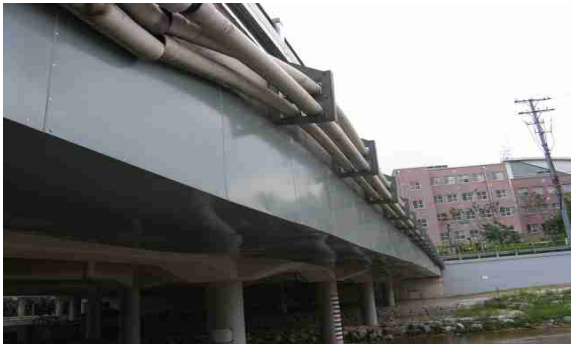
현황	<ul style="list-style-type: none"> • 하나로통신 케이블 파이프 (4EA) 및 철재박스(확인불가)
--	-----------	--
