**녹천교등 12개소 정밀점검용역  
보 고 서  
(공 대 천 교 )**

**2010. 8.**

**북부도로교통사업소**  
에스큐엔지니어링(주)  
에이치앤티코리아(주)

# 공대천교 정밀점검 결과표

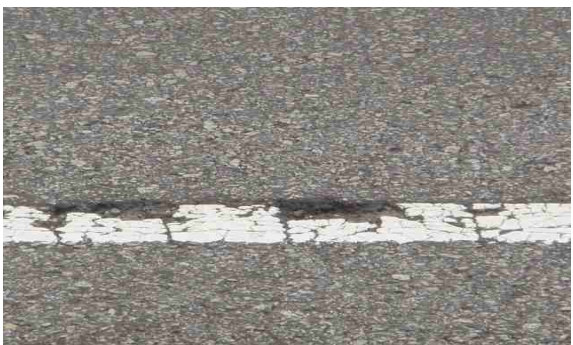
<b>현황</b>	• 아스팔트망상균열
	<b>원인</b>	• 공용중 바닥콘크리트 및 아스팔트 노후화
	<b>대책</b>	• 바닥콘크리트 보수 후 재포장

<b>현황</b>	• 포트홀
	<b>원인</b>	• 공용중 바닥콘크리트 및 아스팔트 노후화
	<b>대책</b>	• 바닥콘크리트 보수 후 재포장
