**낙천교등 12개소 정밀점검용역
보 고 서
(낙 천 교)**

2010. 8.

북부도로교통사업소
에스큐엔지니어링(주)
에이치앤티코리아(주)

녹천교 현황표

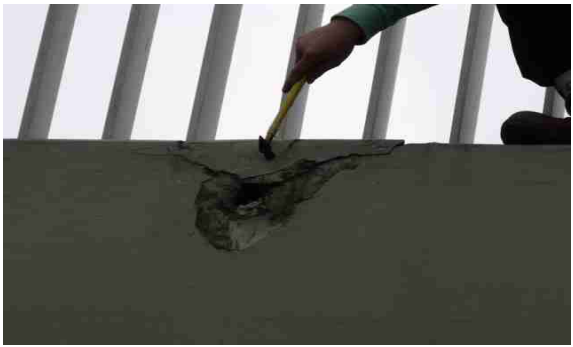
현황	• 박락
	원인	• 시공 중 목재 미제거로 인하여 목재가 팽창 하여 발생함
	대책	• 단면보수

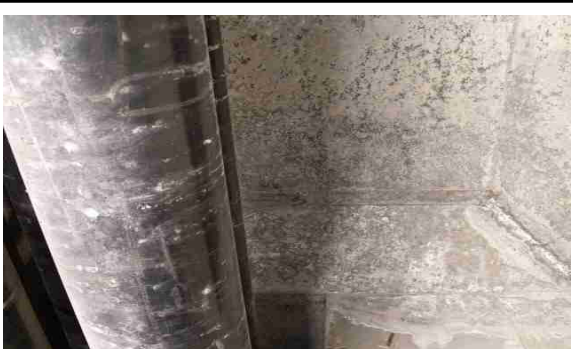
현황	• 백태
	원인	• 오랜 공용
	대책	• 표면처리

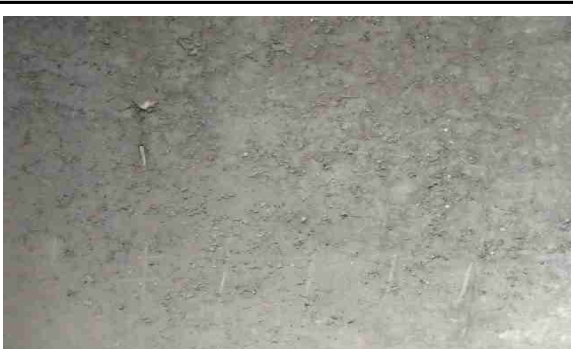
현황	• 열화
	원인	• 오랜 공용
	대책	• 단면보수

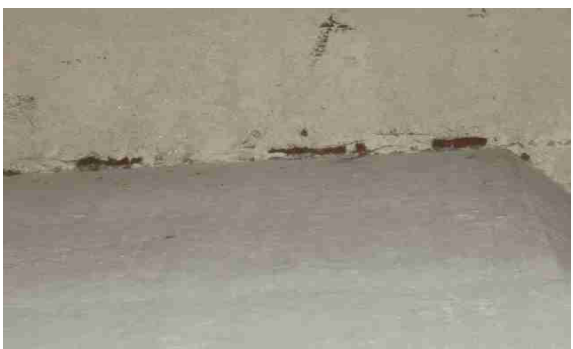
현황	• 노후화
	원인	• 유수에 의한 마모현상
	대책	• 단면보수
