**녹천교등 12개소 정밀점검용역
보 고 서
(마 들 지 하 차 도)**

2010. 8.

북부도로교통사업소
에스큐엔지니어링(주)
에이치앤티코리아(주)

마들지하차도 정밀점검 결과표

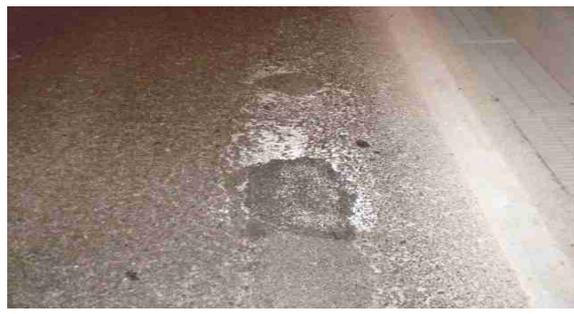
현황	• 아스팔트 포트홀
	원인	• 콘크리트 바닥열화 및 공용중 노후화
	대책	• 절삭후 덧씌우기

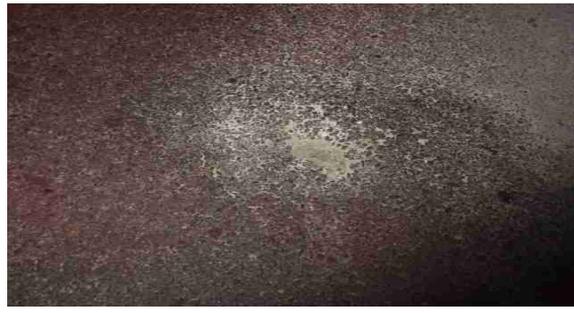
현황	• 아스팔트소성변형
	원인	• 콘크리트 바닥열화 및 공용중 노후화
	대책	• 절삭후 덧씌우기

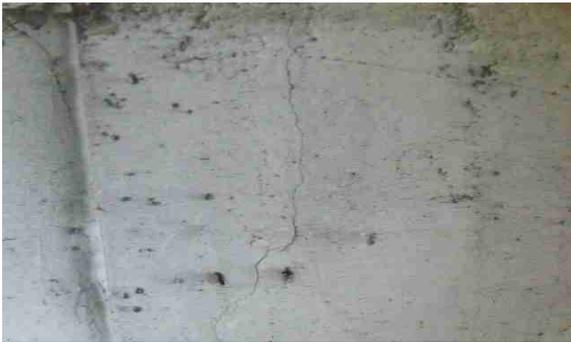
현황	• 균열(0.2mm이하)
	원인	• 건조수축
	대책	• 표면처리

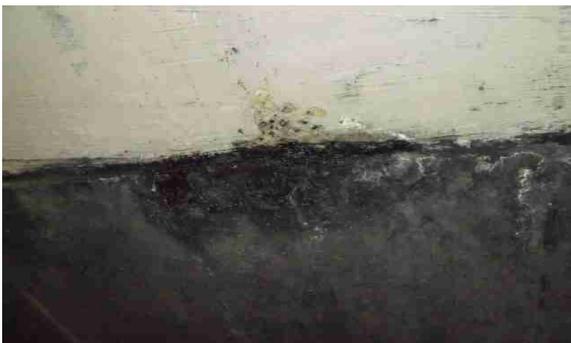
현황	• 조인트누수
	원인	• 실런트파손
	대책	• 실런트재시공

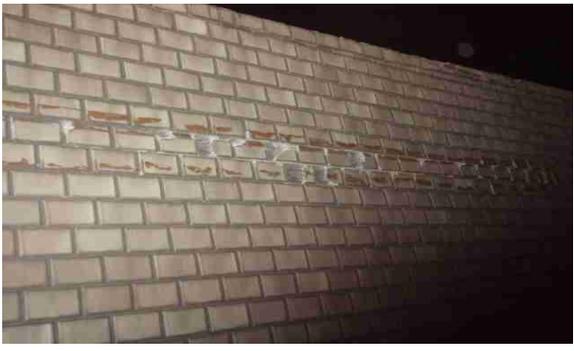
현황	<ul style="list-style-type: none"> • 타일손상(파손, 탈락, 들뜸)
	원인	<ul style="list-style-type: none"> • 차량굽힘 및 충격
	대책	<ul style="list-style-type: none"> • 타일교체

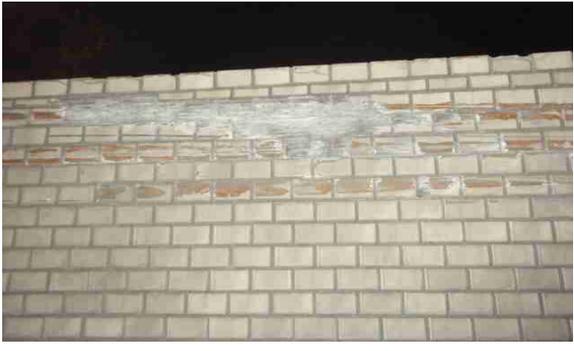
현황	<ul style="list-style-type: none"> • 타일손상(파손, 탈락, 들뜸)
	원인	<ul style="list-style-type: none"> • 차량굽힘 굽힘 및 충격
	대책	<ul style="list-style-type: none"> • 타일교체

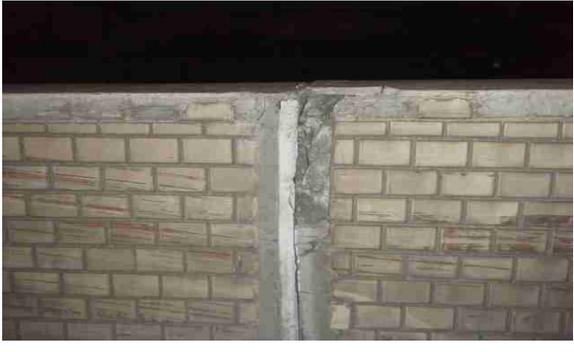
현황	<ul style="list-style-type: none"> • 파손
	원인	<ul style="list-style-type: none"> • 외부충격
	대책	<ul style="list-style-type: none"> • 단면보수

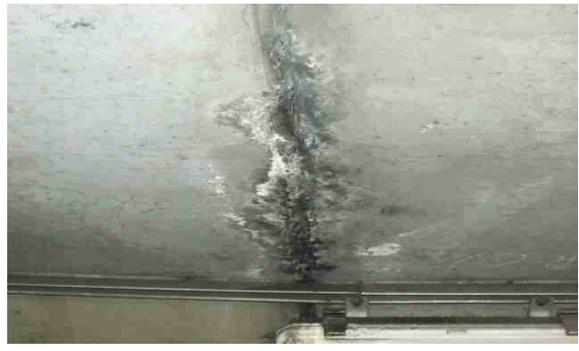
현황	• 실런트파손
	원인	• 공용 중 노후화
	대책	• 실런트재시공

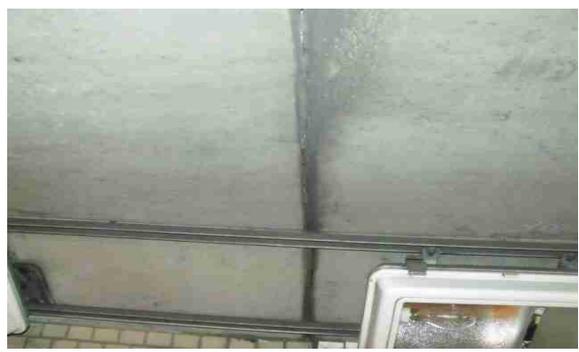
현황	• 실런트파손
	원인	• 공용 중 노후화
	대책	• 실런트재시공

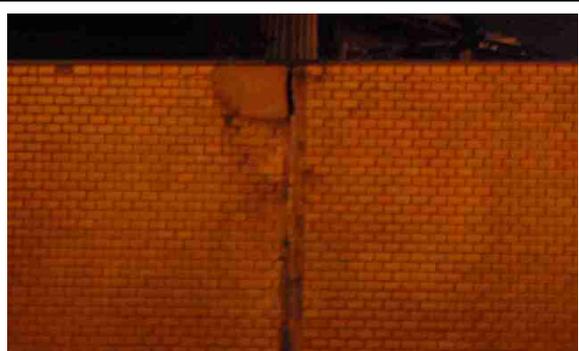
현황	• 파손
	원인	• 외부충격
	대책	• 신축조인트교체

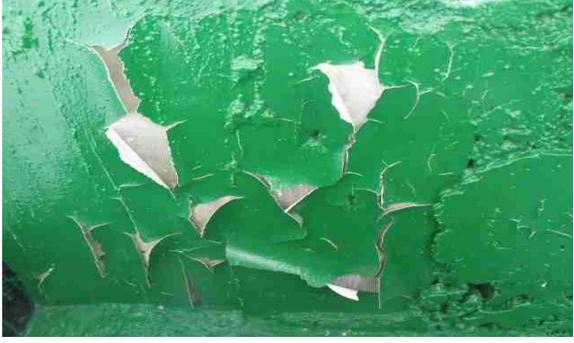
현황	• 도장박리
	원인	• 공용 중 노후화
	대책	• 재도장

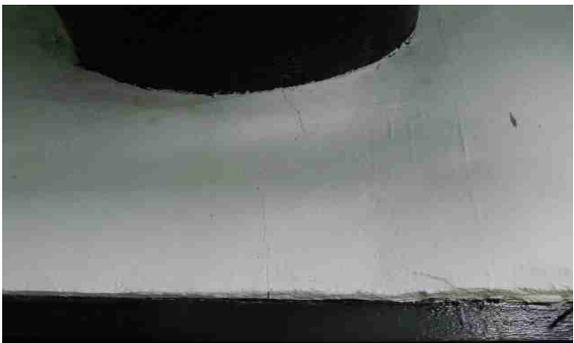
현황	• 균열(0.3mm이상)
	원인	• 건조수축균열
	대책	• 주입보수
