**녹천교등 12개소 정밀점검용역  
보 고 서  
( 노 원 지 하 차 도 )**

**2010. 8.**

**북부도로교통사업소**  
에스큐엔지니어링(주)  
에이치앤티코리아(주)

# 노원지하차도 정밀점검 결과표

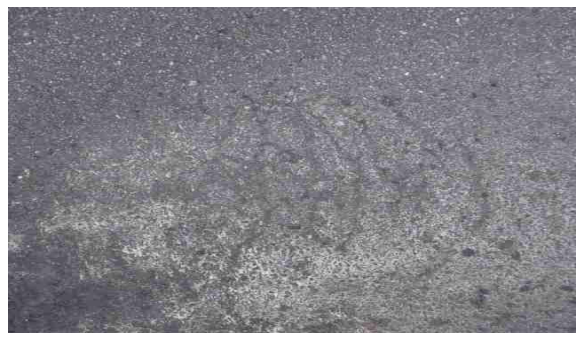
<b>현황</b>	<ul style="list-style-type: none"> <li>• 포트홀</li> </ul>
	<b>원인</b>	<ul style="list-style-type: none"> <li>• 공용 중 노후화 및 포장 시공불량</li> </ul>
	<b>대책</b>	<ul style="list-style-type: none"> <li>• 팻칭보수</li> </ul>

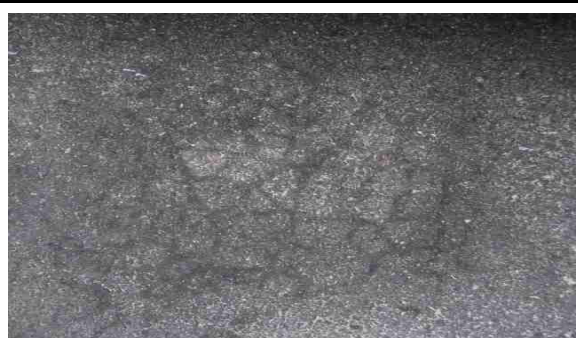
<b>현황</b>	<ul style="list-style-type: none"> <li>• 소성변형</li> </ul>
	<b>원인</b>	<ul style="list-style-type: none"> <li>• 공용 중 노후화</li> </ul>
	<b>대책</b>	<ul style="list-style-type: none"> <li>• 절삭후 덧씌우기</li> </ul>

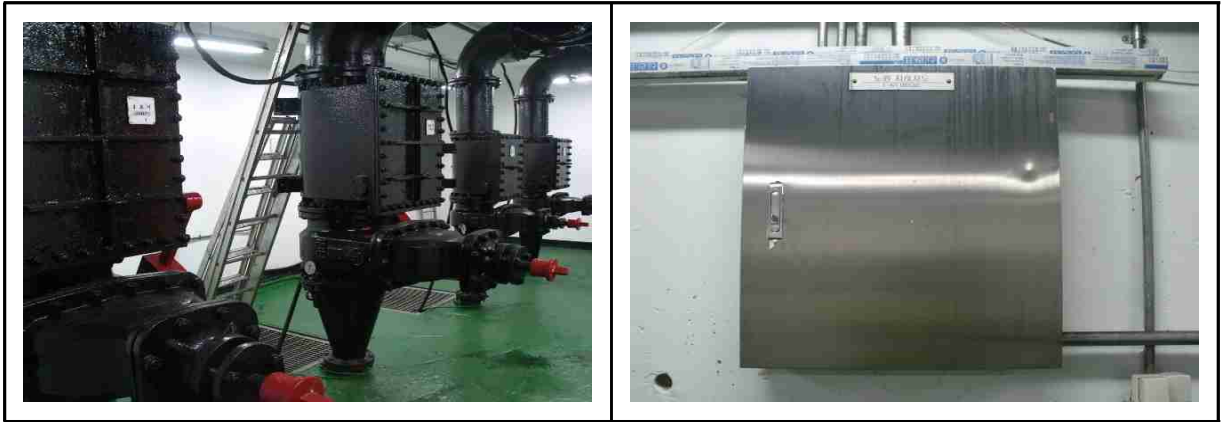
지하차도 펌프실 외관조사 결과 전반적으로 상태는 양호한 것으로 조사되었다.
