**녹천교등 12개소 정밀점검용역  
보 고 서  
(창 동 지 하 차 도 )**

**2010. 8.**

**북부도로교통사업소**  
에스큐엔지니어링(주)  
에이치앤티코리아(주)

# 창동지하차도 정밀점검 결과표

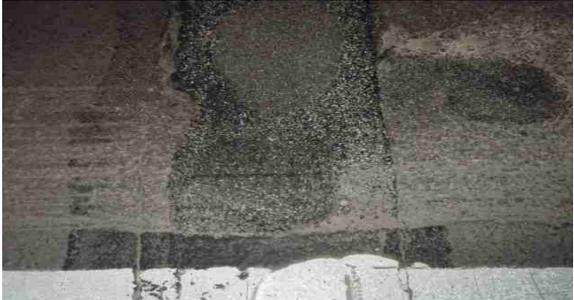
<b>현황</b>	• 소성변형
	<b>원인</b>	• 공용 중 콘크리트 바닥판 열화
	<b>대책</b>	• 콘크리트 재시공 및 재포장

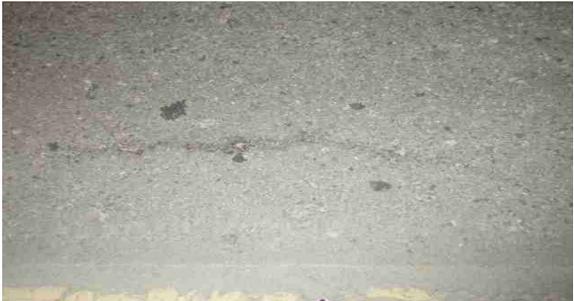
<b>현황</b>	• 아스팔트균열
	<b>원인</b>	• 공용 중 콘크리트 바닥판 열화
	<b>대책</b>	• 콘크리트 재시공 및 재포장

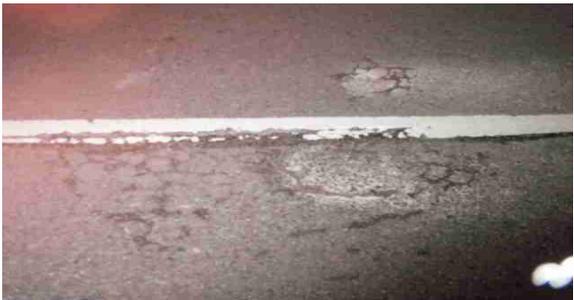
<b>현황</b>	• 아스팔트페임
	<b>원인</b>	• 공용 중 콘크리트 바닥판 열화
	<b>대책</b>	• 콘크리트 재시공 및 재포장

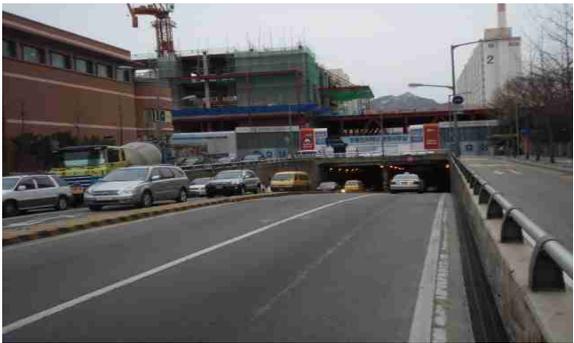
현황	• 기초 콘크리트 열화
	원인	• 오랜 공용
	대책	• 단면보수

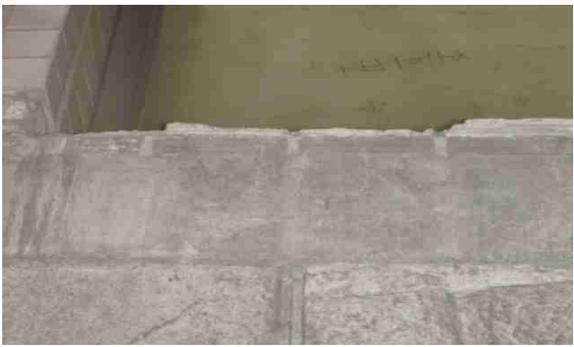
현황	• 타일파손
	원인	• 오랜 공용
	대책	• 타일교체

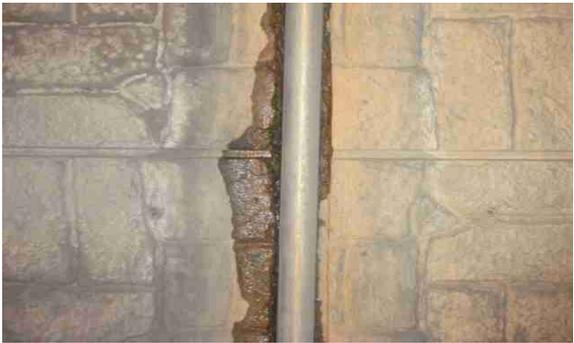
현황	• 누수
	원인	• 오랜 공용
	대책	• 유도배수

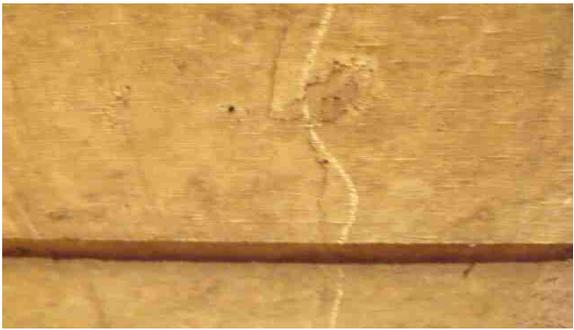
<b>현황</b>	• 균열(0.3mm이상)
	<b>원인</b>	• 건조수축
	<b>대책</b>	• 주입보수

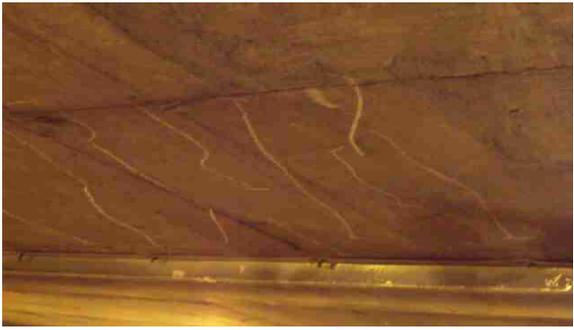
<b>현황</b>	• 망상균열
	<b>원인</b>	• 건조수축
	<b>대책</b>	• 표면처리

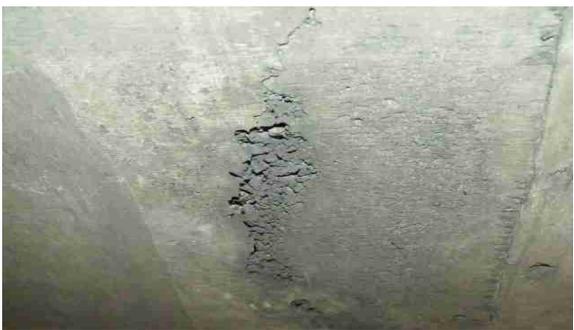
<b>현황</b>	• 재료분리
	<b>원인</b>	• 초기시공시 다짐불량
	<b>대책</b>	• 단면보수

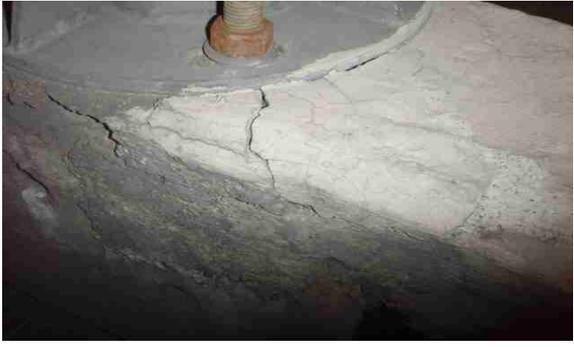
현황	• 파손
	원인	• 공용 중 노후화
	대책	• 단면보수

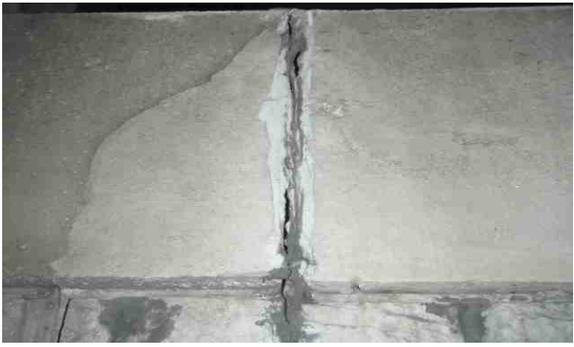
현황	• 실런트파손
	원인	• 공용 중 노후화
	대책	• 실런트재시공

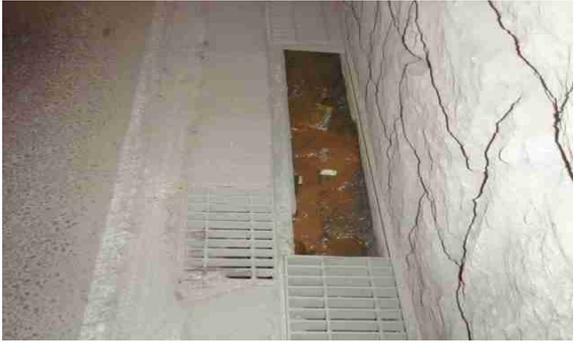
현황	• 그레이팅분실
	원인	• 공용 중 파손(차량운행)
	대책	• 재설치

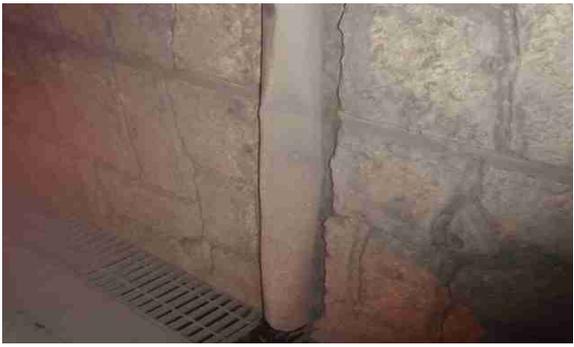
현황	• 배수관파손
	원인	• 공용 중 외부충격
	대책	• 주의관찰

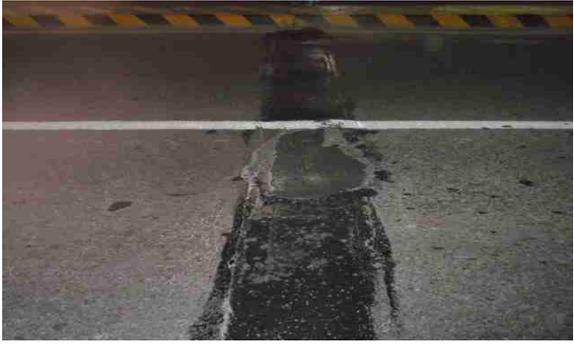
현황	• 신축조인트파손
	원인	• 공용 중 노후화
	대책	• 신축조인트교체

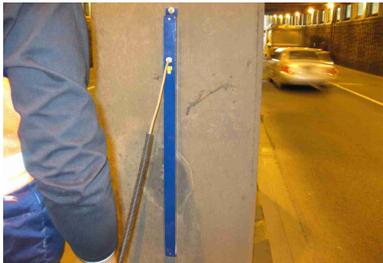
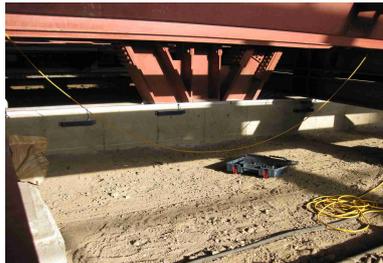
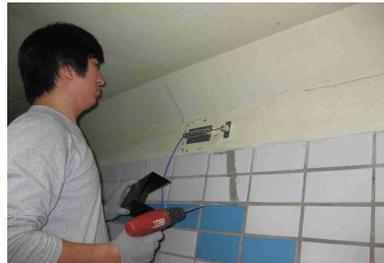
경사계	처짐계	균열측정계

- 처짐계의 월간계측결과, 초기치 측정이후 금월까지 최대 (-)0.05 ~ (-)0.05mm로 미소한 처짐량을 보이고 있으며 창동 지하차도 구조물에는 영향이 없는 것으로 판단된다.
- E.L BEAM의 월간계측결과, 초기치 측정이후 금월까지 최대(-)0.036°~ (-)0.078° degree의 미소한 각 변위량을 보이고 있으며 1차 관리기준(0.115°degree)내에서 안정적으로계측되었으며 창동 지하차도 구조물에는 영향이 없는 것으로 판단된다.
- 균열측정계의 월간계측결과, 초기치 측정이후 금월까지 최대(-)0.300 ~ 0.129mm의 미소한 변화 거동이 보이고 있으며 관리기준(0.3mm)내에서 안정적으로 계측 되었으며, 창동 지하차도 구조물에는 영향이 없는 것으로 판단된다.
- 이 구간의 처짐계, E.L BEAM, 균열측정계 의 금월계측결과, 미소한 변위량을 나타내며 관리기준 내에서 안정적으로 측정되고 있어, 창동 지하차도 구조물에는 영향이 없는 것으로 판단된다.
